□資料 8 既存施設の課題について (1/3) : 武蔵野体育館全体配置図

□資料 8 既存施設の課題について (2/3) : 武蔵野プール全体平面図

□資料 8 既存施設の課題について (3/3) : 武蔵野プール管理棟平面図

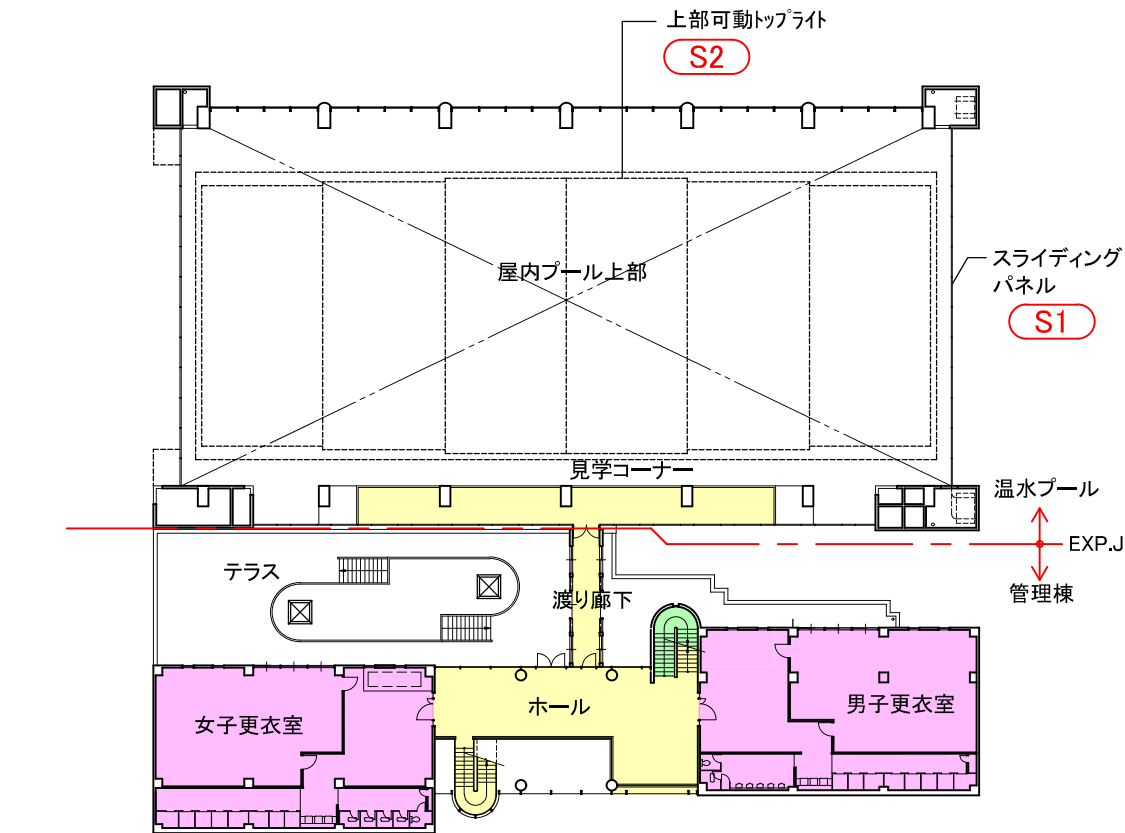
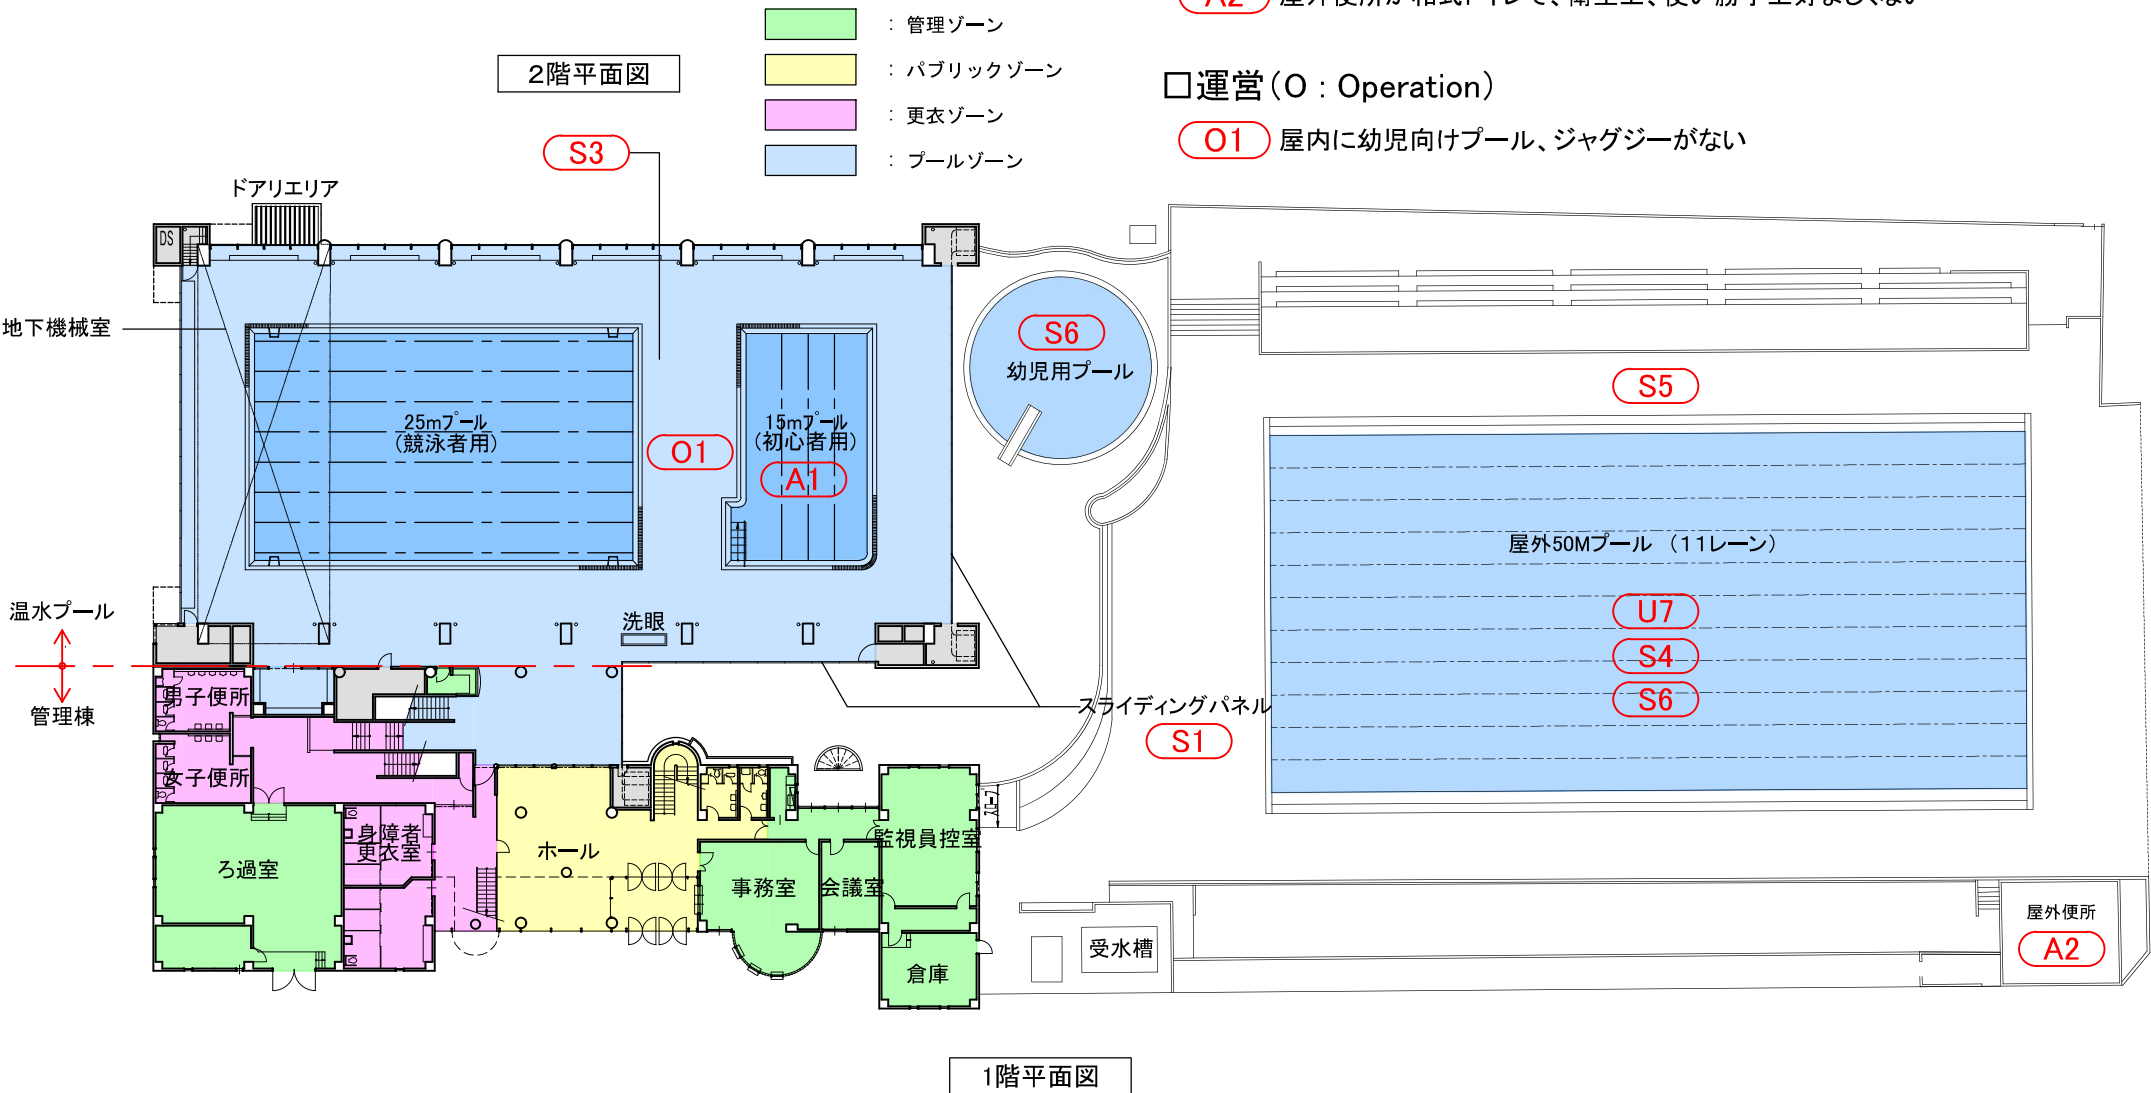
- U7 屋外プールへの動線上に手すりがなく、障がい者が屋外プールにアプローチするための階段、スロープがない

- S1 スライディングパネル(移動壁)の腐食・劣化のため、一部開閉ができない。
- S2 可動トップライトが開閉できない。また、一部のガラスは建築基準法不適合
- S3 プールサイド床材の劣化が激しく、床タイルも滑りやすい
- S4 水深が深く、プールフロアー(水深調整台)を設置しないと子供が遊泳できない。
- S5 屋外プールサイドの劣化が激しく、安全上好ましくない
- S6 屋外プール、幼児用プールの床面、壁面の劣化が激しい

- A1 15mプールの水の循環が悪く汚濁が発生
- A2 屋外便所が和式トイレで、衛生上、使い勝手上好ましくない

- O1 屋内に幼児向けプール、ジャグジーがない

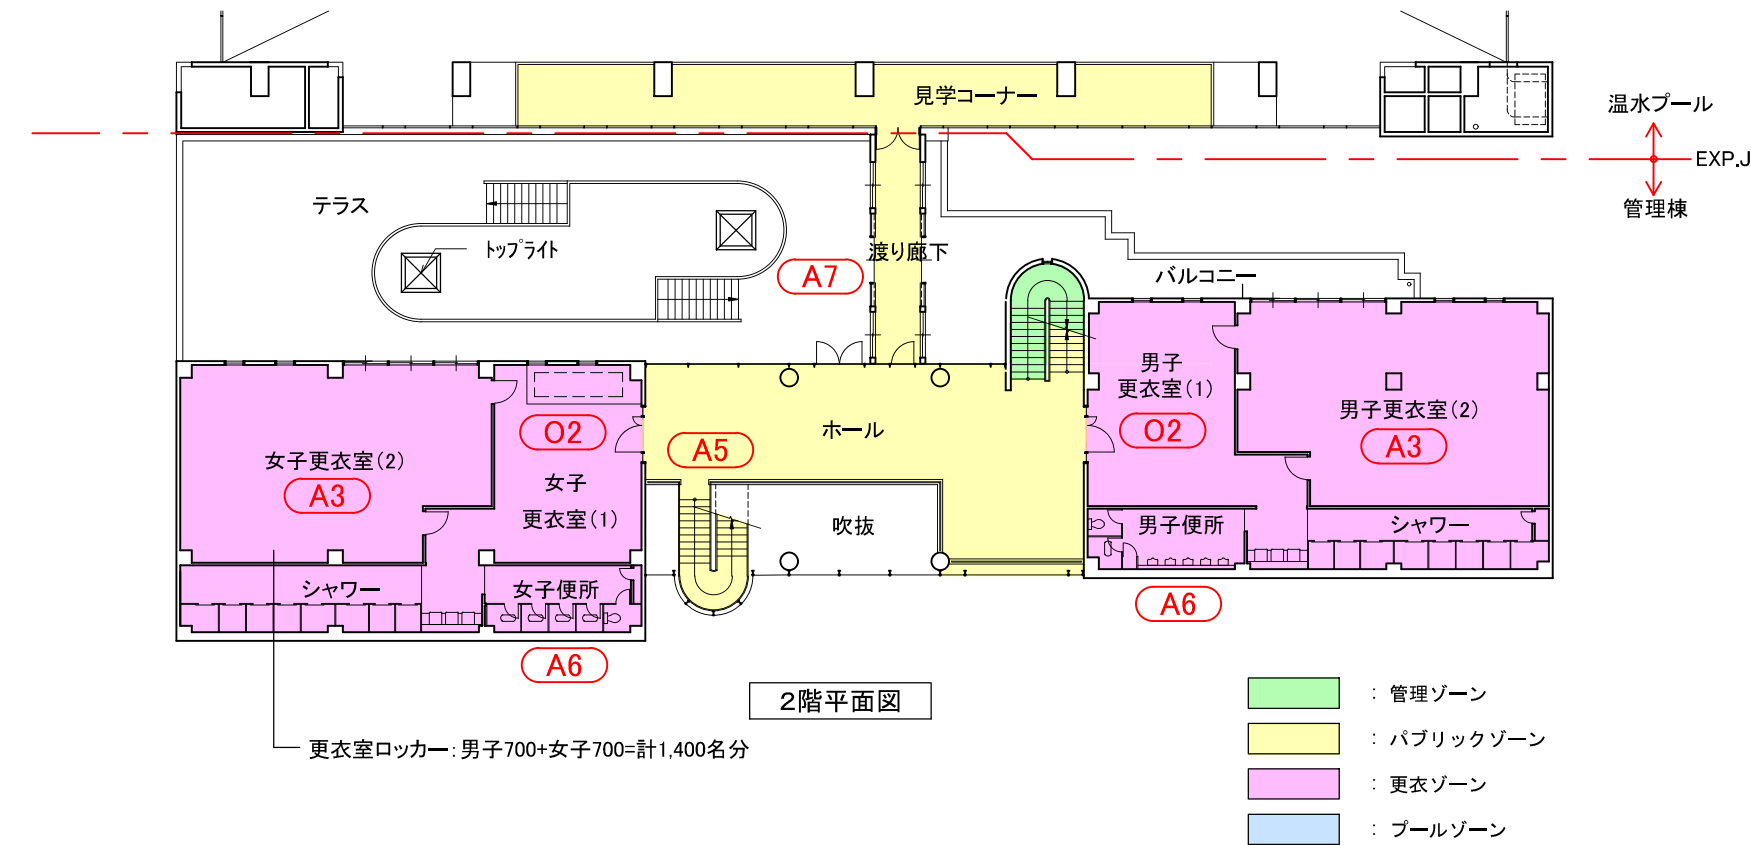
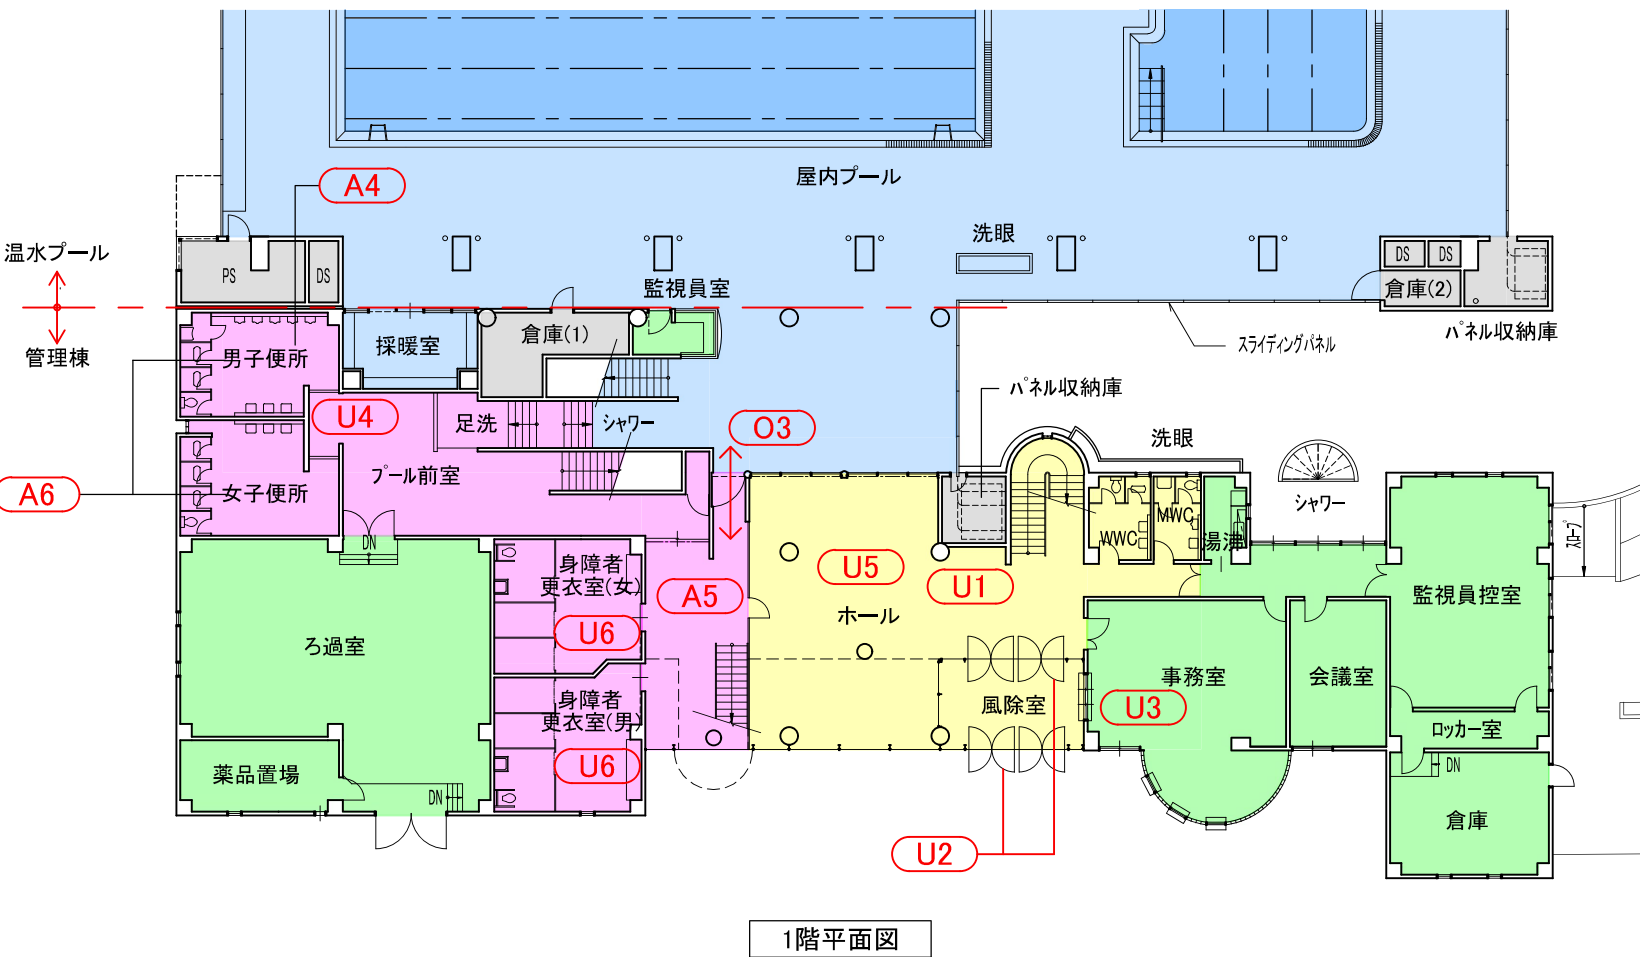
- U1 エレベーターがないため、プール利用者の更衣や、見学者席への移動が困難
- U2 正面エントランスの出入口が両開き扉で、バリアフリー上好ましくない
- U3 事務室受付にローカウンター対応の窓口がない
- U4 トイレ出入口に段差あり
- U5 授乳やおむつ替えのできるスペース(室)がない
- U6 身障者用更衣室、シャワー室に手すりが設置されていない

- A3 更衣室の換気が悪く、湿気やにおいがこもりやすく、衛生上好ましくない
- A4 プール前室から男子便所内が見えてしまう
- A5 管理棟全般に空調の効きが悪く、夏季、冬季の運用に支障がある  
特に更衣室からプールまでの階段付近の空調の効が悪い
- A6 男女トイレ内の便器が和式トイレで、衛生上、使い勝手上好ましくない
- A7 渡り廊下の結露が激しい

- O2 更衣室の出入口がーか所のため、泳者と着衣者の動線が交錯する
- O3 強制シャワーを通らずにプールに出入りできてしまう
