資料編 部位の設定【屋上】

屋上【保全部分】

資-屋上-8 国登録有形文化財(建造物)旧赤星鉄馬邸 保存活用計画

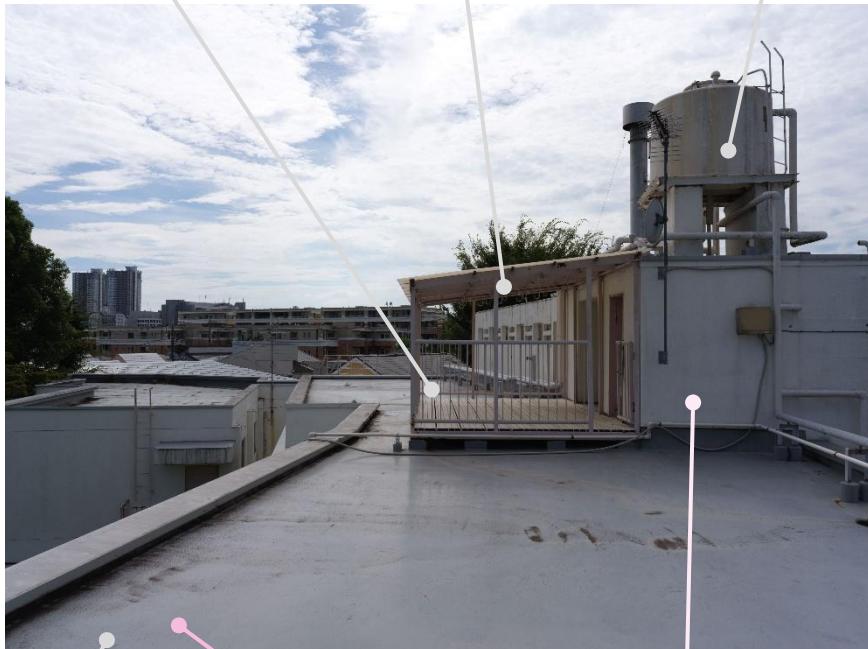
屋上【保全部分】②西を見る

物干し場手摺：基準 4

物干し場屋根：基準 4

タンク：基準 4

床面：基準 4

床組：基準 1

躯体：基準 1

仕上：基準 3

復原後：基準 2
(コンクリート打ち放し)

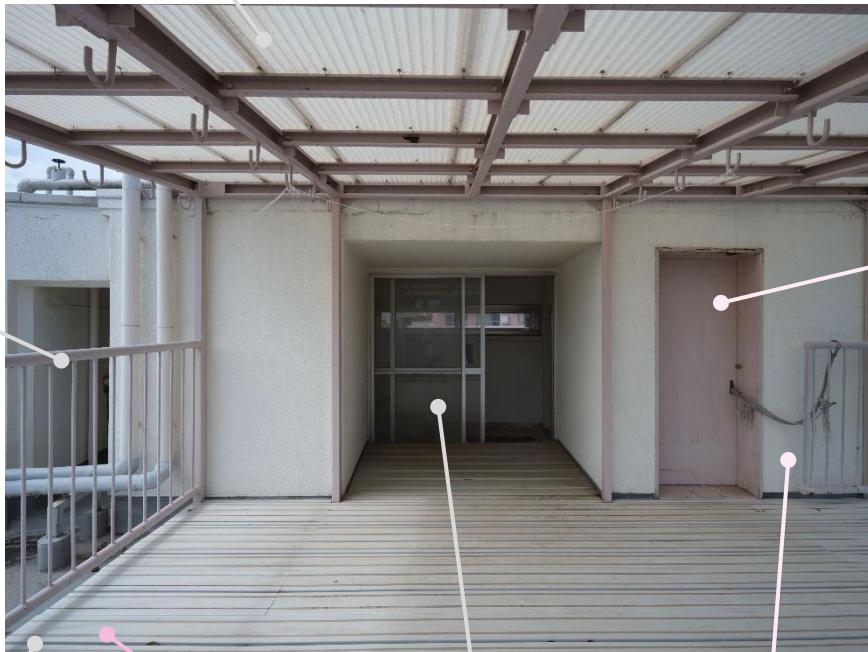
屋上【保全部分】③北面(物干し場部分)

天井：基準 4

手摺：基準 4

建具：
本体：基準 1
仕上：基準 3

床面：基準 4

床組：基準 1

建具：基準 4

躯体：基準 1
仕上：基準 3

復原後：基準 2
(コンクリート打ち放し)

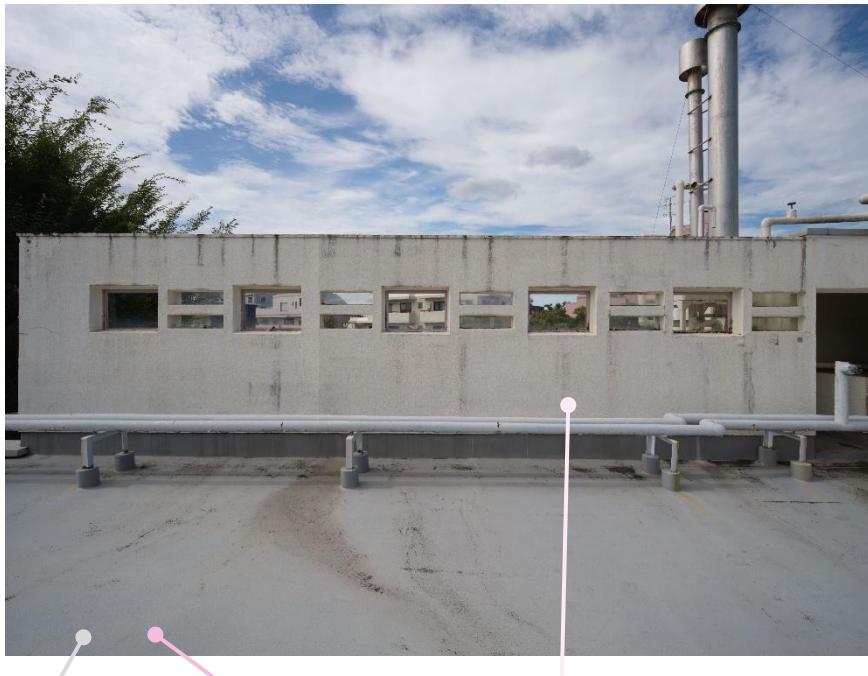
屋上【保全部分】④北面(西側旧ペントハウス部分)

床面：基準4

床組：基準1

軀体：基準1

仕上：基準3

復原後：基準2
(コンクリート打ち放し)

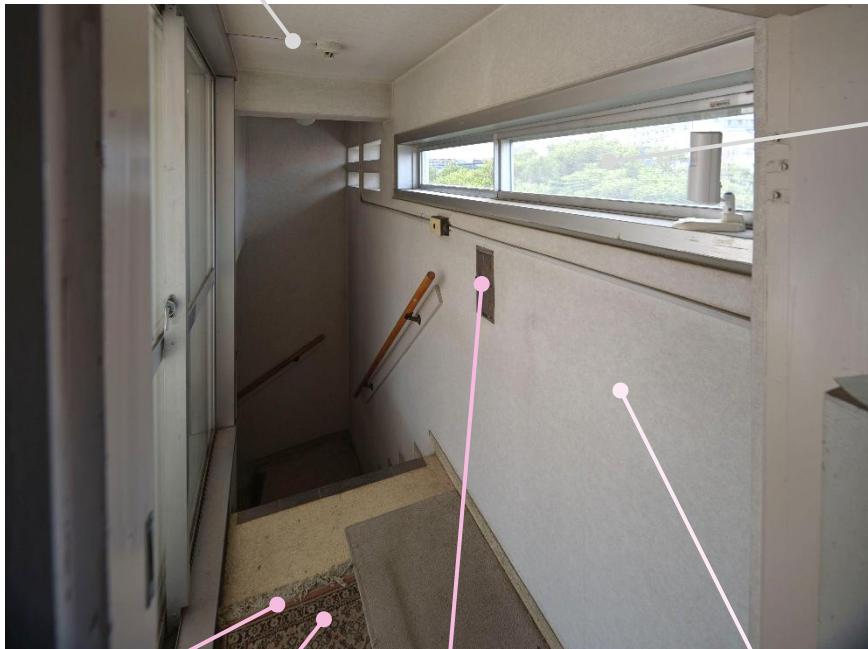
屋上 踊り場【保存部分】①東面

天井：基準 4

建具：基準 4

床面：基準 1

床組：基準 1

スイッチボックス：基準 1

壁：
躯体：基準 1
仕上：基準 3

復原後：基準 2
(コンクリート打ち放し)

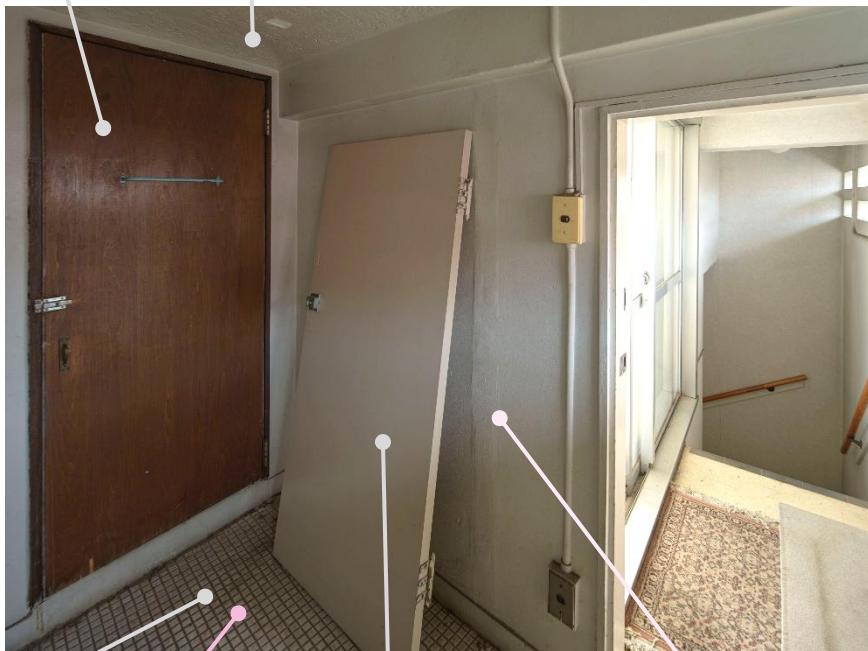
屋上 洗濯室【保全部分】②南西面

建具：基準 1

天井：基準 4

床面：基準 4

床組：基準 1

建具：基準 4

躯体：基準 1

仕上：基準 3

復原後：基準 2
(コンクリート打ち放し)
