国登録有形文化財（建造物）

旧赤星鉄馬邸

保存活用計画（素案）

資料編（部位の設定）

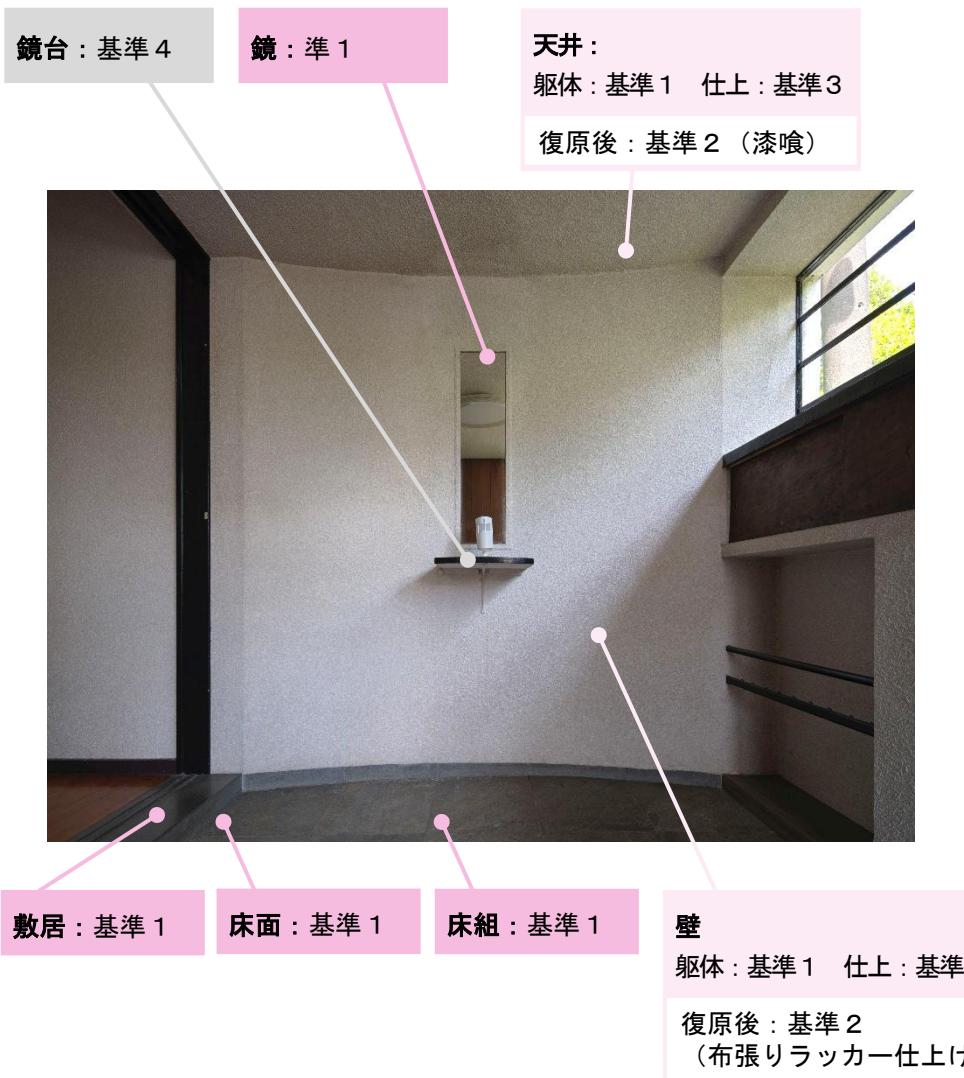
1階 玄関【保存部分】③西面

敷居：基準 1

床面：基準 1

床組：基準 1

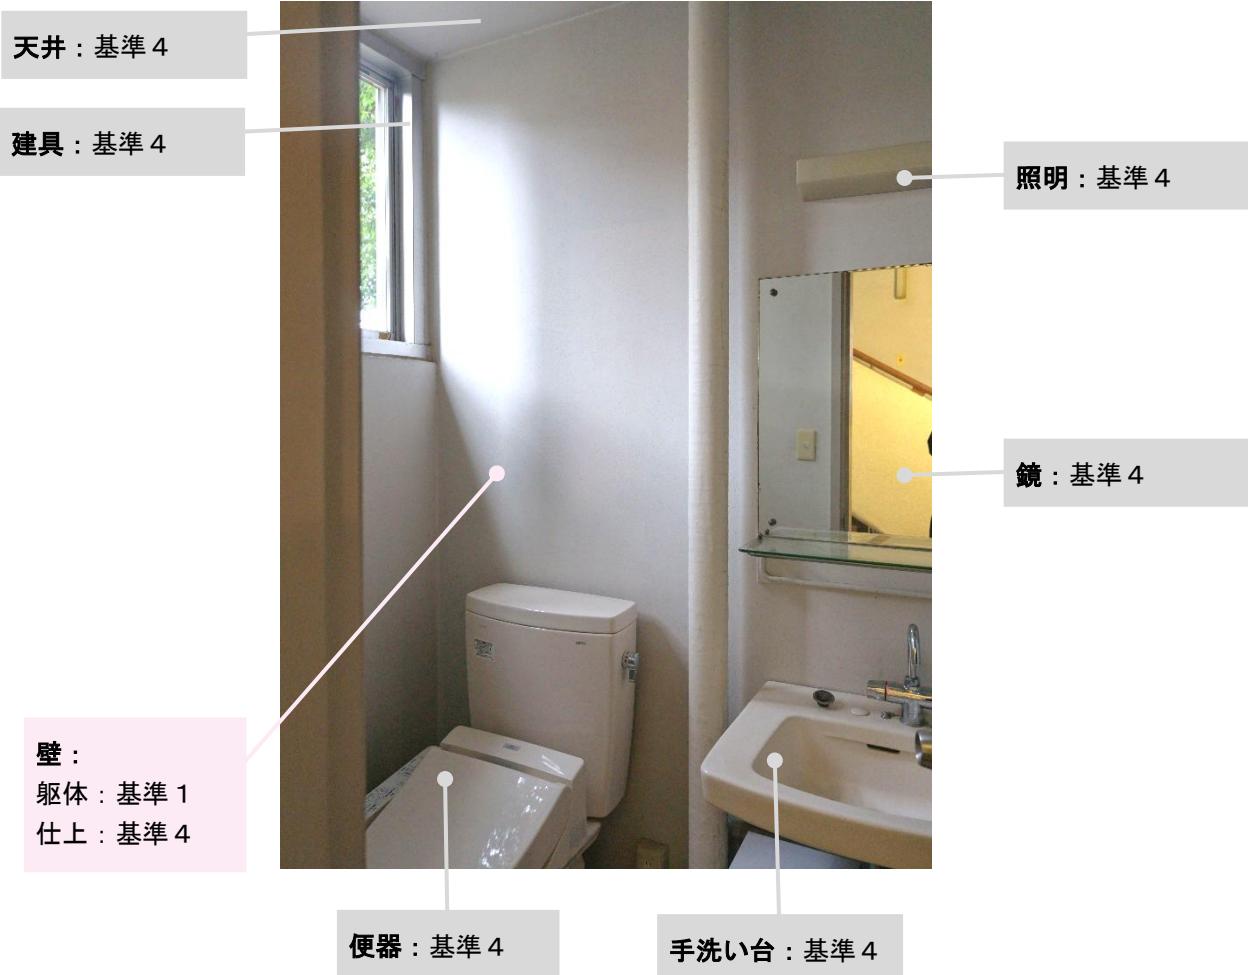
1階 化粧室1【保全部分】②南面2

壁 :

躯体 : 基準 1
仕上 : 基準 4

手洗い台 : 基準 4

便器 : 基準 4

床面 : 基準 4

床組 : 基準 1

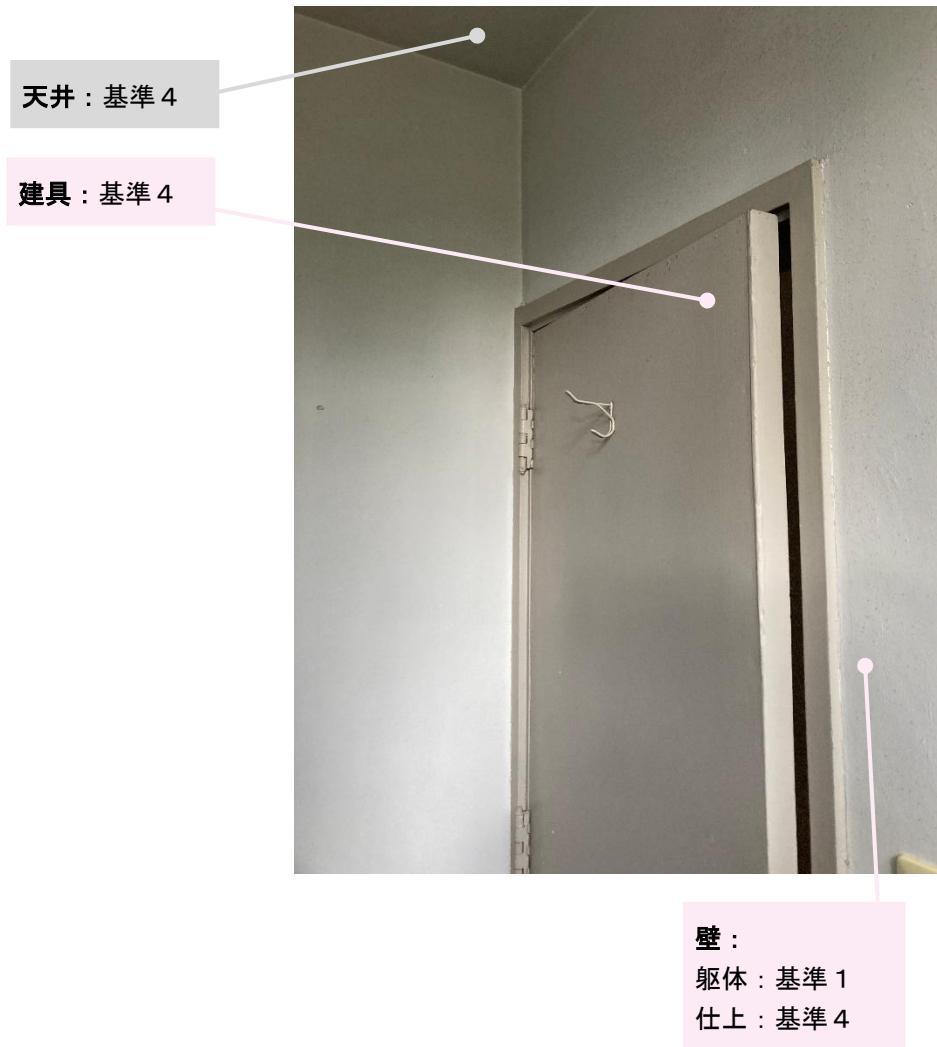
1階 化粧室1【保全部分】④北面2

床面：基準 4

床組：基準 1

建具：基準 4

壁：

躯体：基準 1

仕上：基準 4

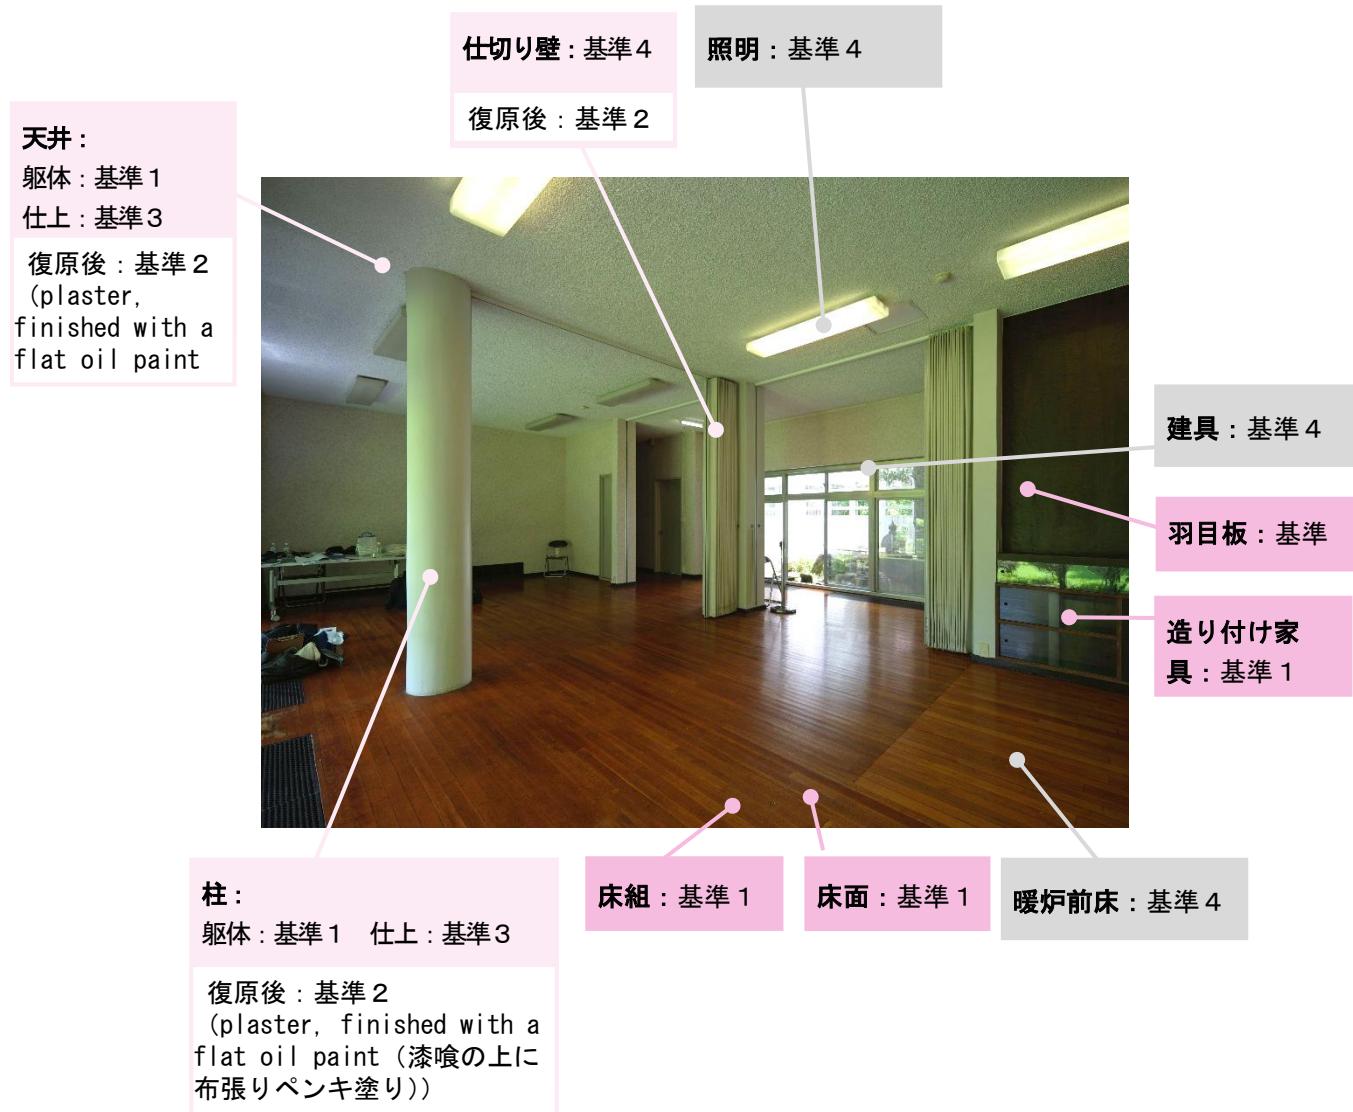
1階 居間・食堂【保存部分】③西・北面

天井 :
躯体 : 基準 1 仕上 : 基準 3

照明 : 基準 4

シャッター :
基準 1

建具 : 基準 4
復原後 : 基準 2
(スチールサッシ)

ラジエーターグリル :
基準 1

復原後 : 基準 2
(plaster, finished with a flat oil paint (漆喰の上に布張りペンキ塗り))
