吉祥寺東町三丁目 5 番先の道路陥没について（経過報告）

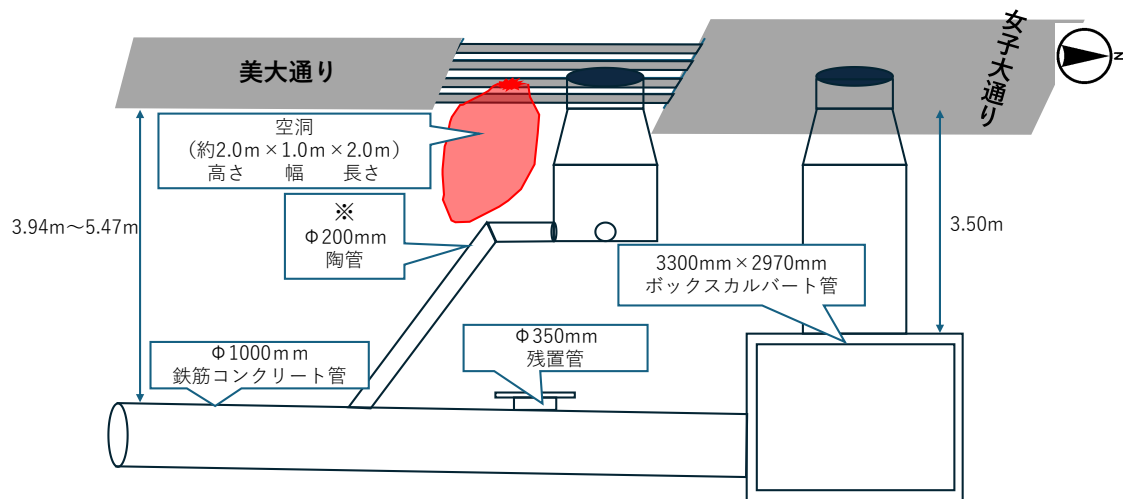
陥没原因の調査を実施し、管径 200 ミリメートルの陶管（下図、※の管路）  
に破損等を確認

- (1) 美大通り地中の下水道管路（管径 1,000 ミリメートルの鉄筋コンクリート管）に接続する陶管に部分的な破損を確認  
破損部からの土砂流出により、陥没が発生したと推定
- (2) 陶管に近接して管径 350 ミリメートルの管が残置されていることを確認

掘削深さまでの陶管を硬質塩化ビニル管に取換え

掘削深さ以深の陶管内に硬質塩化ビニル管を挿入し、管を補強

残る陶管を全て硬質塩化ビニル管に取替え

残置されている管の撤去及び閉塞
