新武藏野クリーンセンター（仮称）  
生活環境影響調査 事後調査報告書  
(供用後)

概 要 版

令和4年3月  
武 藏 野 市  
NIKKEN

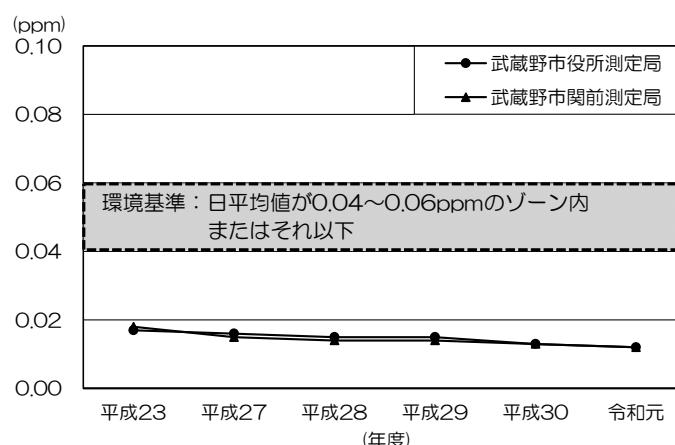
**図 計画地周辺の一般環境測定局の二酸化窒素の推移**

事後調査結果が予測・評価結果と同程度または下回った理由としては、バックグラウンド濃度が予測条件と比較して、同程度または下回っていたことが考えられる。なお、大気汚染物質によっては季節変動があることから、事後調査結果と平成 23 年に実施した冬季の現地調査結果を比較すると、事後調査結果は平成 23 年に実施した冬季の現地調査結果を下回っていた。また、計画地周辺の一般環境大気測定局で測定が行われている二酸化窒素の平成 23 年度及び過去 5 年間の推移をみると、減少傾向であり、バックグラウンド濃度の予測条件と事後調査結果の比較と同様の傾向がみられた。

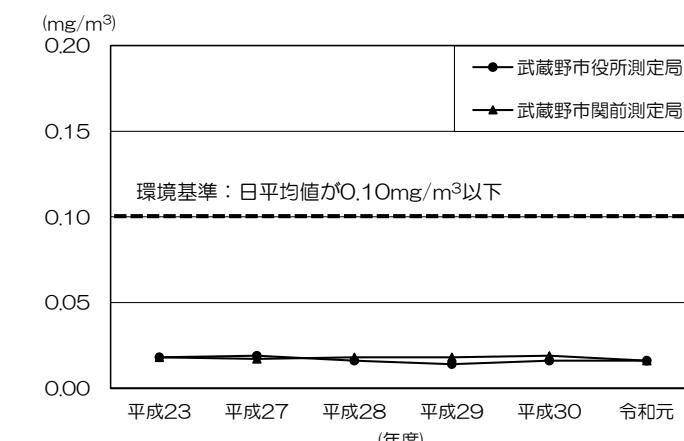
**図 計画地周辺の一般環境測定局の浮遊粒子状物質の推移**

事後調査結果が予測・評価結果を下回った理由としては、バックグラウンド濃度が予測条件と比較して、下回っていたことが考えられる。なお、大気汚染物質によっては季節変動があることから、事後調査結果と平成 23 年に実施した冬季の現地調査結果を比較すると、概ね同程度であった。また、計画地周辺の一般環境大気測定局で測定が行われている浮遊粒子状物質の平成 23 年度及び過去 5 年間の推移をみると、横ばいであることから、バックグラウンド濃度が予測条件を下回ったのは、季節変動による影響が考えられる。

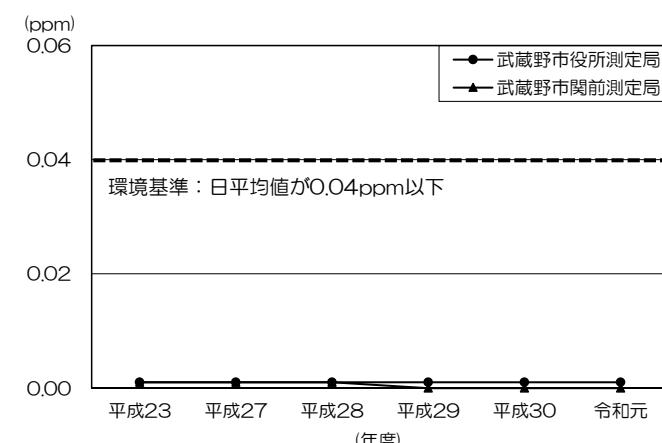
図 計画地周辺の一般環境測定局の二酸化硫黄の推移

バックグラウンド濃度についても、予測条件と比較して、同程度であった。なお、大気汚染物質によっては季節変動があることから、事後調査結果と平成 23 年に実施した冬季の現地調査結果を比較すると、同程度であった。計画地周辺の一般環境大気測定局で測定が行われている二酸化硫黄の平成 23 年度及び過去 5 年間の推移をみると、横ばいであり、バックグラウンド濃度の予測条件と事後調査結果の比較と同様の傾向がみられた。

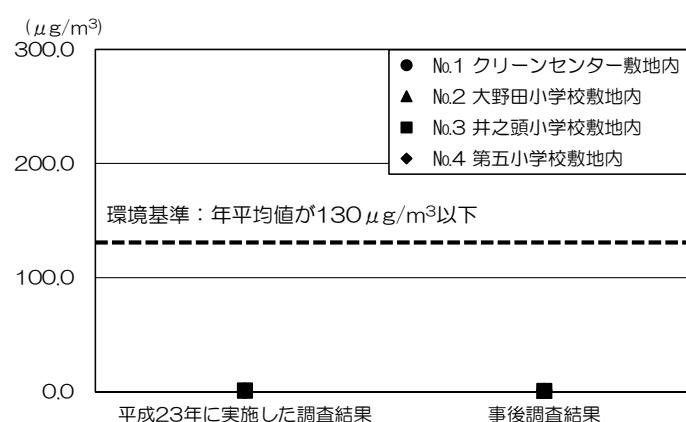
図 トリクロロエチレンの平成 23 年に実施した冬季の調査結果と事後調査結果の比較

トリクロロエチレンの平成 23 年に実施した冬季の調査結果と事後調査結果は、同程度であった。なお、排気口での排気濃度は、定量下限値未満であった。

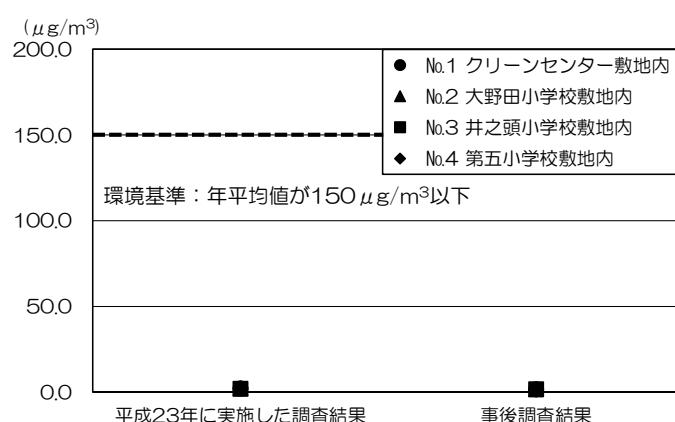
図 ジクロロメタンの平成 23 年に実施した冬季の調査結果と事後調査結果の比較

ジクロロメタンの平成 23 年に実施した冬季の調査結果と事後調査結果は、同程度であった。なお、排気口での排気濃度は、定量下限値未満であった。

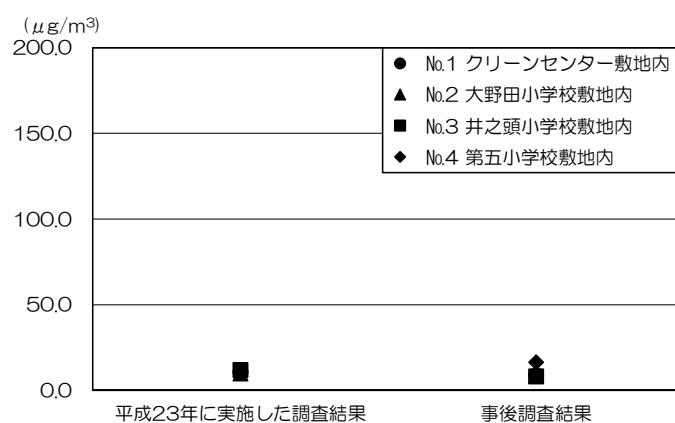
**図 トルエンの平成 23 年に実施した冬季の調査結果と事後調査結果の比較**

トルエンのNo.1～No.3 の事後調査結果は平成 23 年に実施した冬季の調査結果を下回っており、No.4 の事後調査結果は平成 23 年に実施した冬季の調査結果を上回っていたが、排気口での排気濃度は定量下限値未満であった。

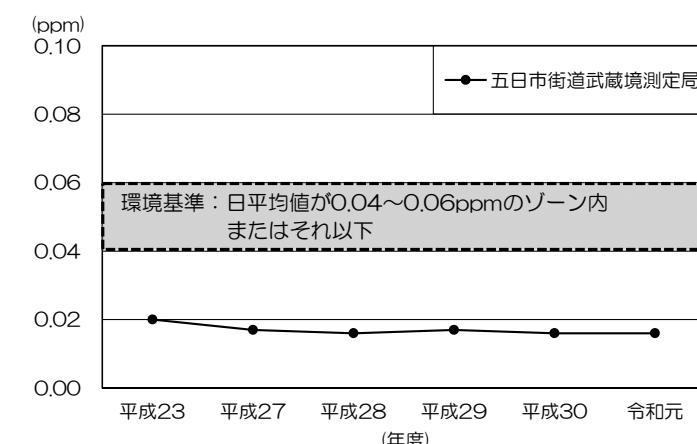
**図 計画地周辺の自動車排出ガス測定局の二酸化窒素の推移**

事後調査結果が予測・評価結果を下回った理由としては、バックグラウンド濃度が予測条件と比較して、下回っていたことが考えられる。なお、大気汚染物質によっては季節変動があることから、事後調査結果と平成 23 年に実施した冬季の現地調査結果を比較すると、事後調査結果は平成 23 年に実施した冬季の現地調査結果を下回っていた。計画地周辺の自動車排出ガス測定局における二酸化窒素の平成 23 年度及び過去 5 年間の推移をみると、減少傾向であり、バックグラウンド濃度の予測条件と事後調査結果の比較と同様の傾向がみられた。

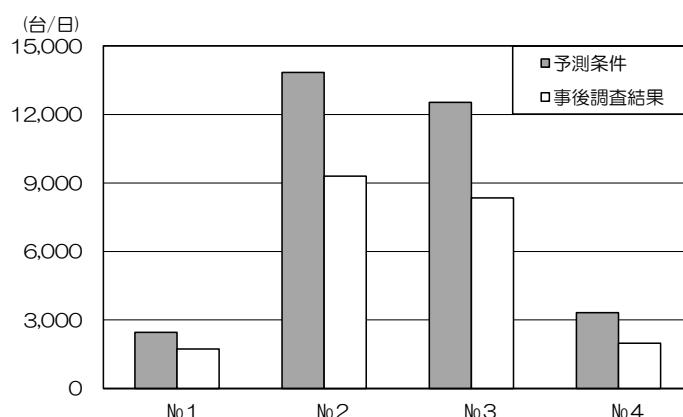
図 断面交通量の予測条件と事後調査結果の比較

また、計画地周辺の交通量が予測条件と比較して 3 割程度減少したことも要因として考えられる。

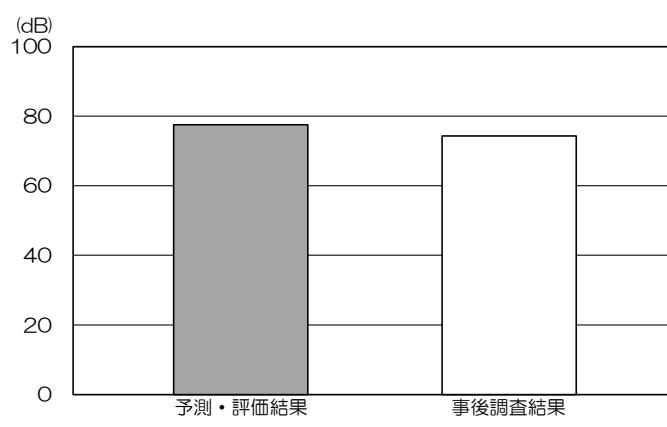
図 予測・評価結果と事後調査結果の比較

注) 予測において最大値出現地点であった「a)クリーンセンター敷地境界南側」の予測・評価結果と事後調査結果を示す。

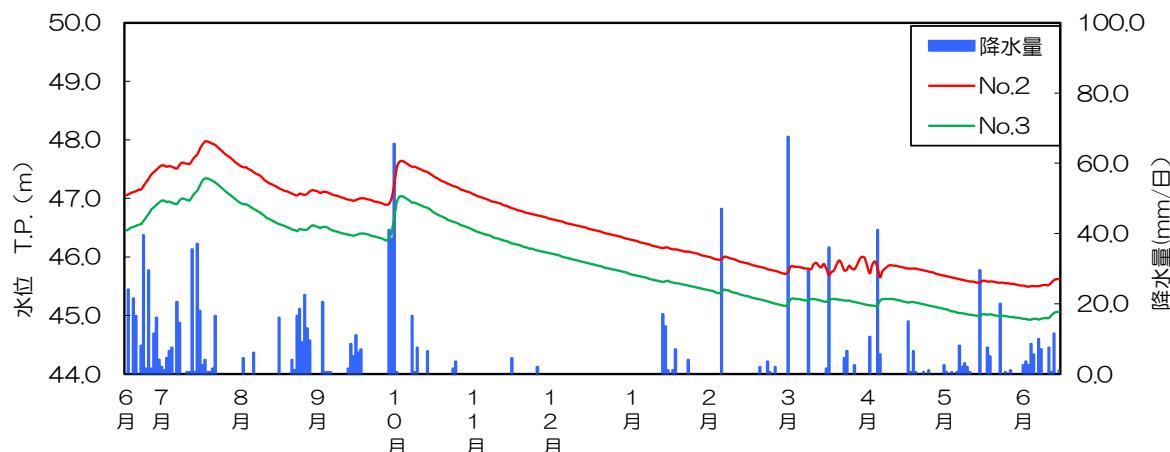
図 地下水位の調査結果

また、事後調査結果は建替前の地下水位と概ね同程度で変動しており、平成23年に実施した地下水位の現地調査においても、事後調査と同様に概ね降水量に対応した変動を示していた。

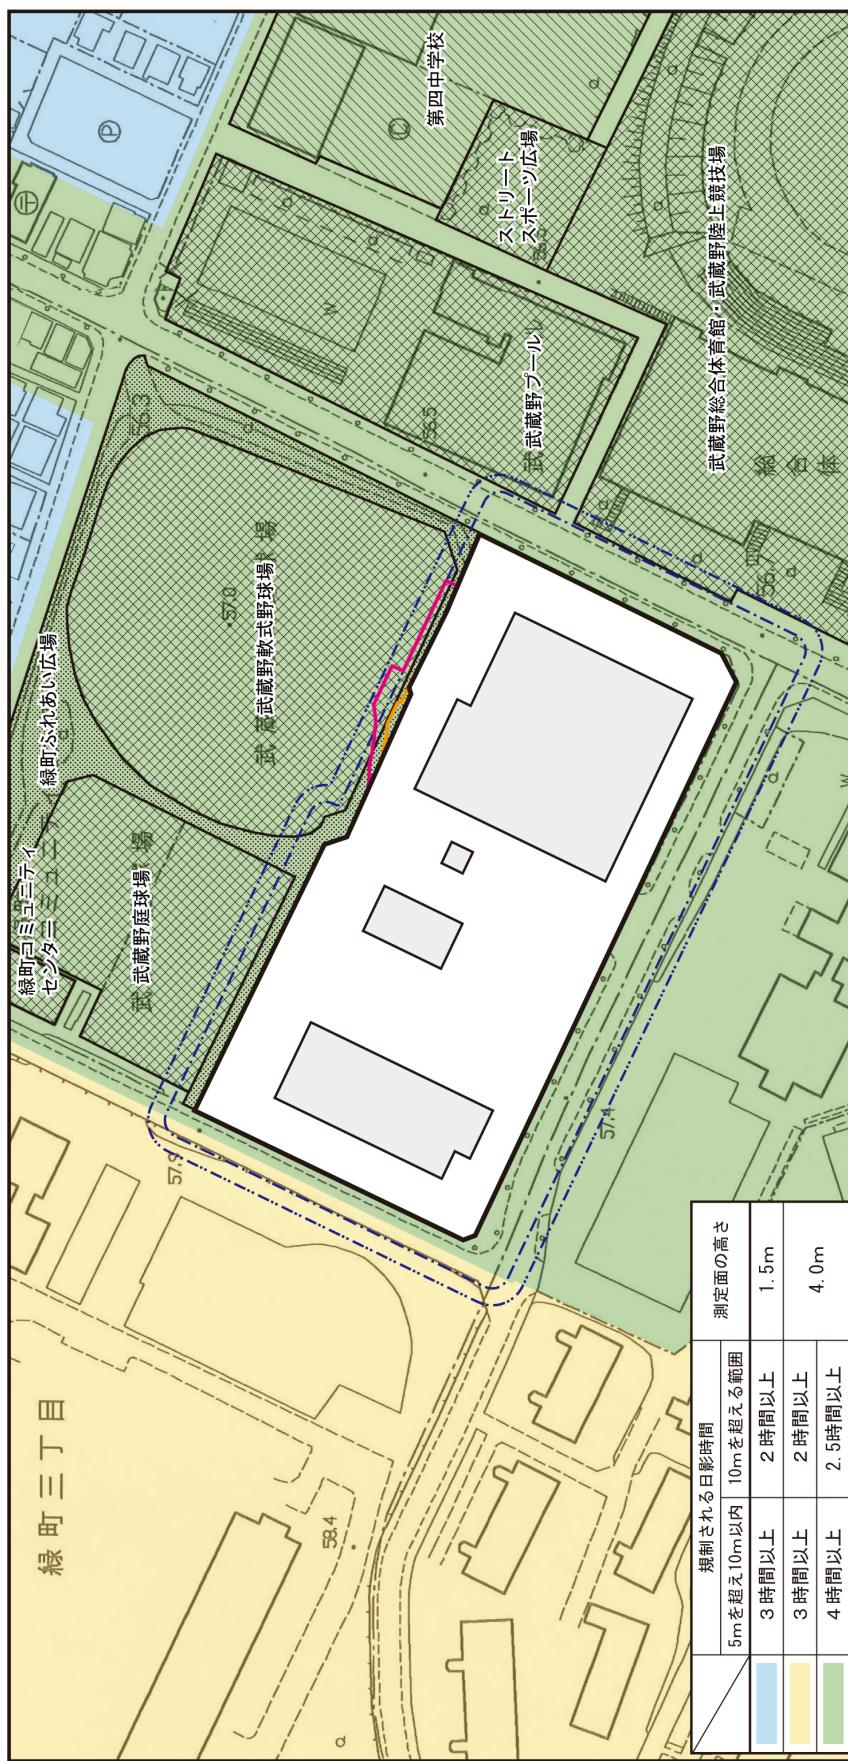
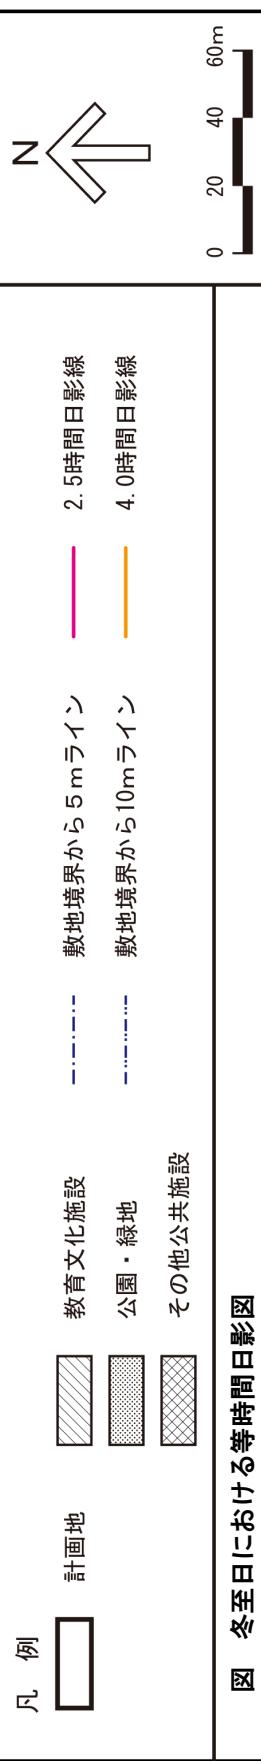
図 冬至日における等時間日影図

事後調査結果が予測・評価結果と同様に基準を下回った理由としては、計画のとおり新施設を可能な限り北側に寄らない配置としたことや、新施設の建物高さを計画よりも低い最大約18mとした等の環境保全措置の実施が要因として考えられる。

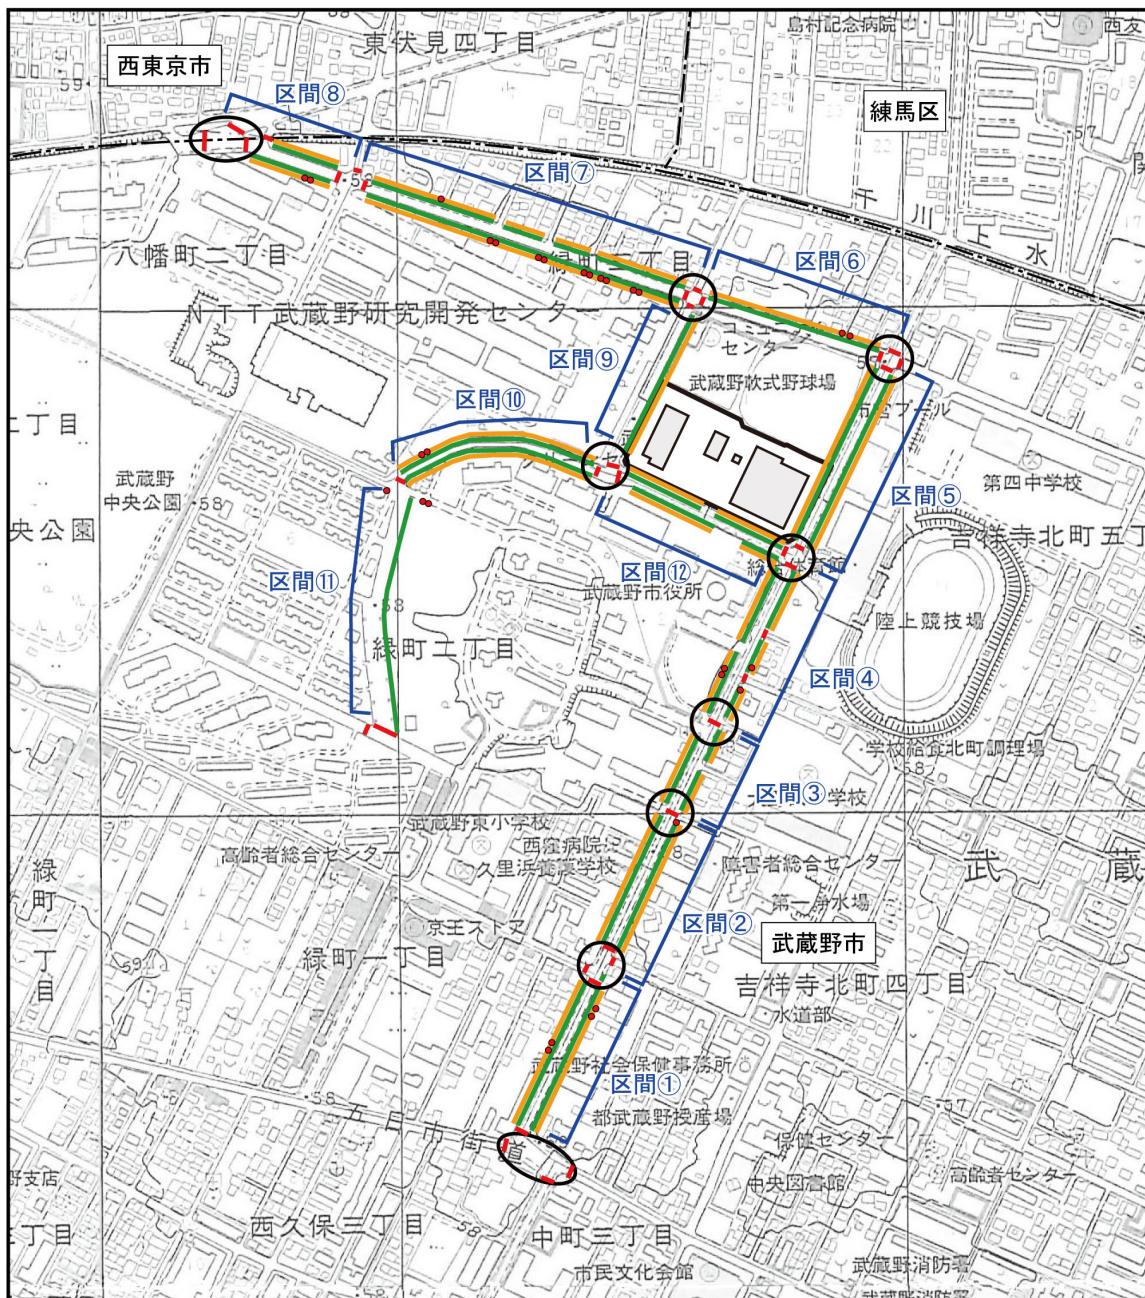
図 安全対策等の実施状況の調査結果

環境保全措置として、計画地内にごみ収集車両が待機するスペースの設置、車両出入口に交通誘導員を配置することで交通事故防止に努めており、可能な限り歩行者の交通安全を確保している。
