## 旧赤星鉄馬邸の当初仕様および現在の残存・改変状況について

### 2. 竣工時の仕上げについて

## ■1階 玄関

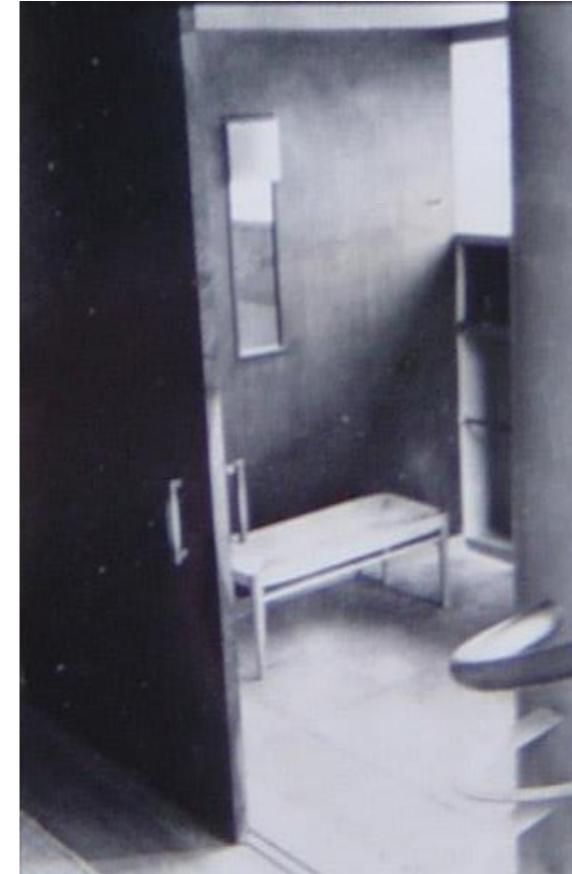
竣工直後

**棚**  
竣工：不明  
現在：当初か（推定）

**建具**  
竣工：不明  
現在：竣工時と同じか（推定）

**照明**  
竣工：不明  
現在：新規

**天井**  
竣工：不明（廊下と同一とすれば漆喰か）  
現在：吹付タイル※下に当初の仕上げが残る可能性あり

**壁**  
竣工：廊下と同一とすれば漆喰か  
現在：吹付タイル※下に当初の仕上げが残る可能性あり

**床**  
竣工：ミカゲ石  
現在：同上

**敷居**  
竣工：引き戸あり  
現在：敷居のみ残存

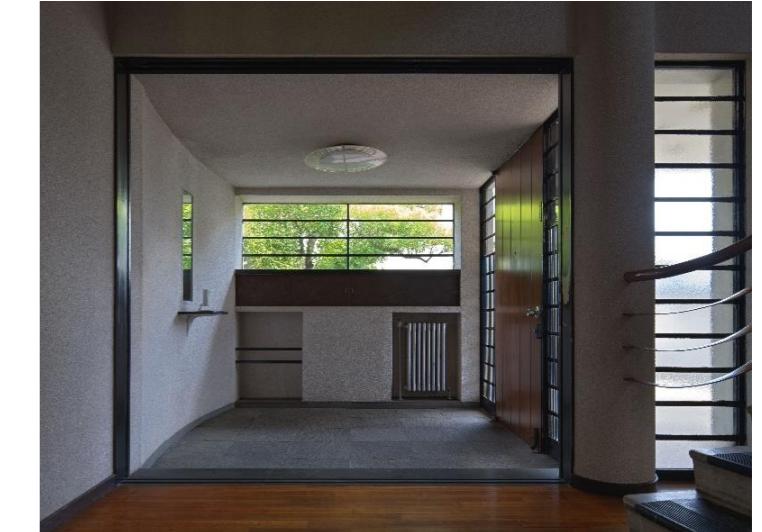
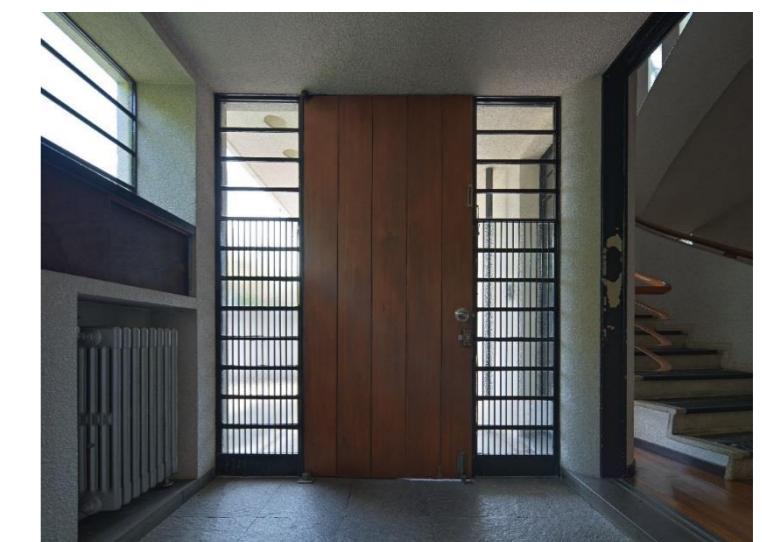
現在

**鏡**  
当初か（推定）

**鏡台**  
竣工：なし  
新規

**傘立て？**  
竣工：不明  
現在：竣工時写真では1本のみ。新設か（推定）

**暖房器具**  
竣工：不明  
現在：当初か（推定）

**建具**  
竣工：不明  
現在：当初か（推定）

**玄関脇ガラス**  
竣工：不明  
現在：当初か（推定）

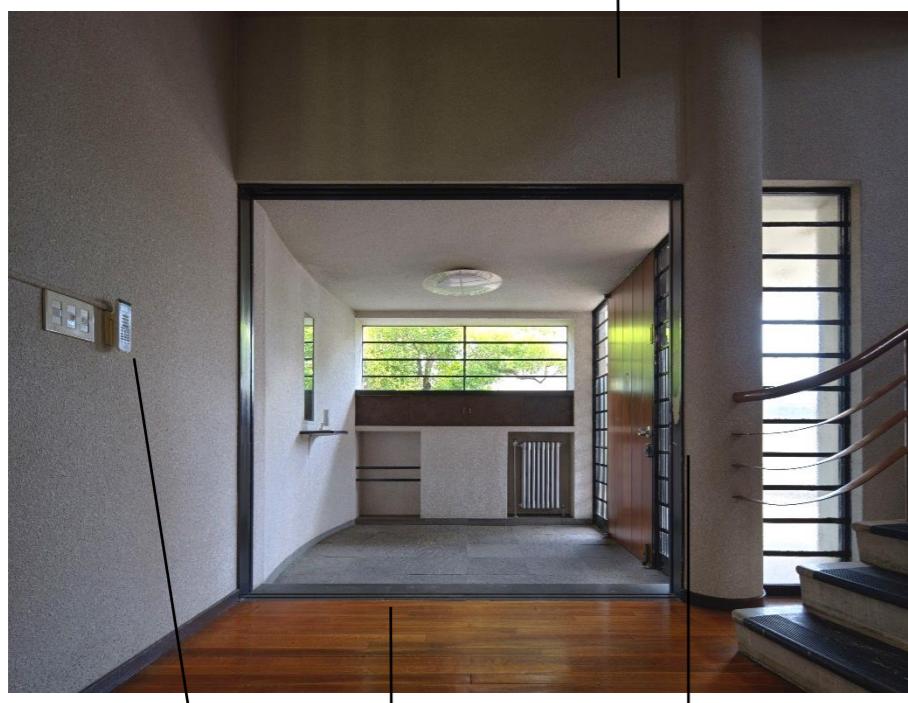
竣工：竣工：不明（廊下と同一とすれば漆喰か）  
現在：吹付タイル※下に当時の仕上げが残る可能性  
あり

竣工：廊下と同一とすれば漆喰か  
現在：吹付タイル  
復原見込みあり

竣工：硬質石  
現在：当初心か（推定）

竣工：漆喰布張りか  
※剥がし試験結果より  
現在：吹付タイル  
復原見込みあり

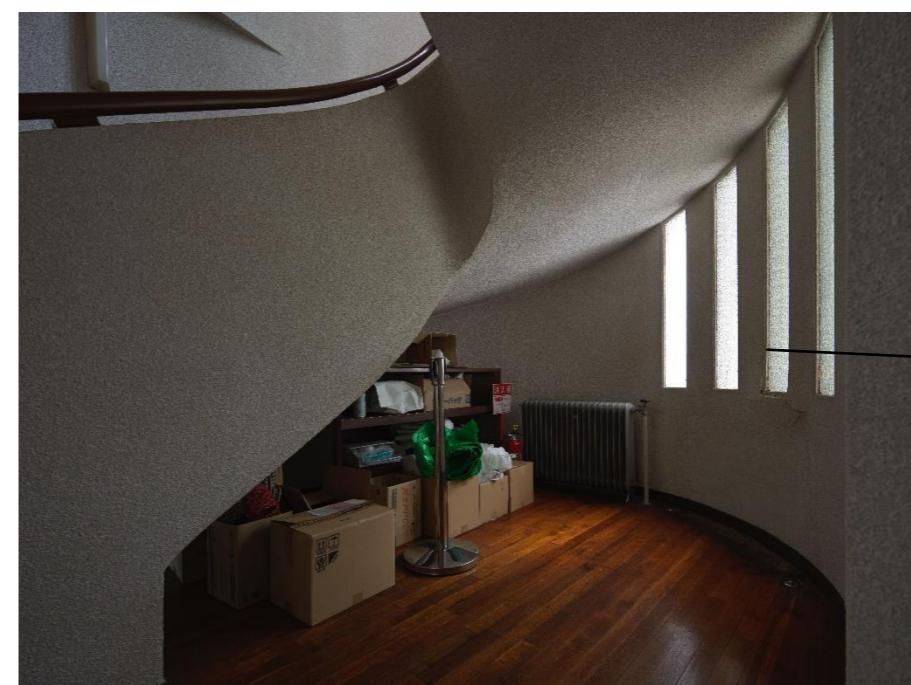
竣工：フィギュアドグラス（型板ガラス）  
現在：一部当初心か（推定）

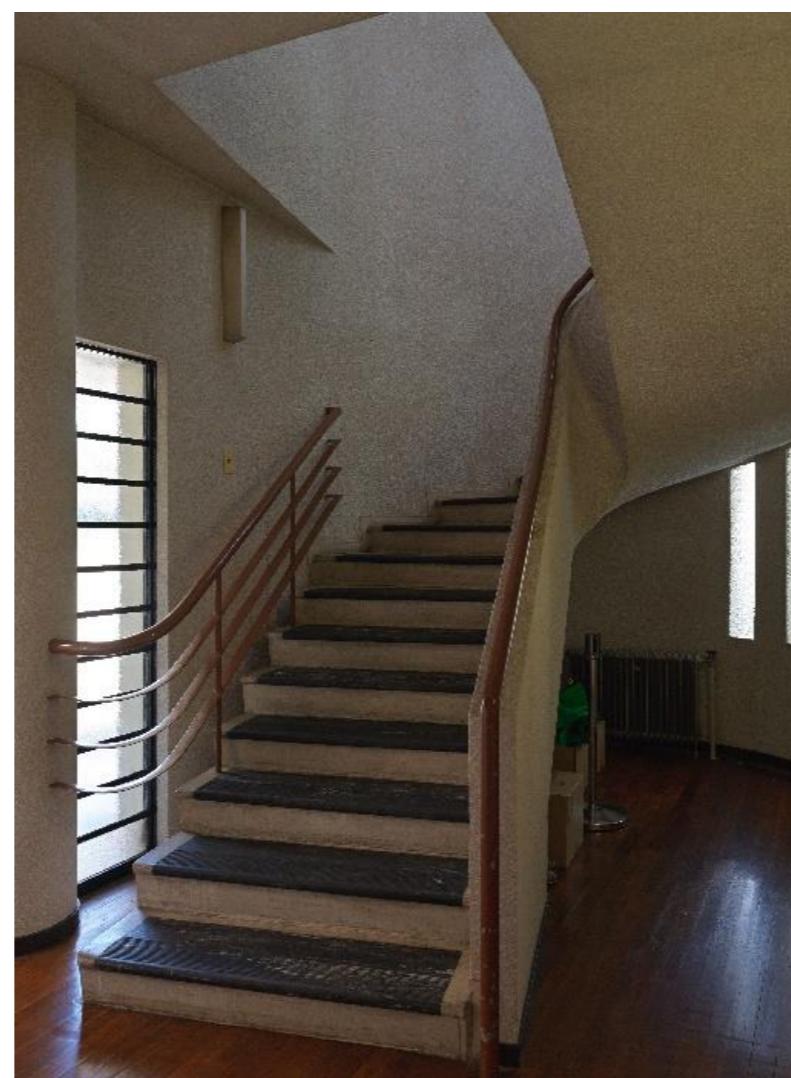
現在

**壁**  
竣工：不明  
現在：吹付タイル ※下に当初の仕上げが残る  
色は廊下と同じベージュ  
復原見込みあり

**照明**  
竣工：白熱灯（写真より）  
現在：新規

**建具**  
竣工：ガラス  
現在：当初か

**柱**  
竣工：パイプ手摺  
現在：当初

**階段**  
竣工：人造石研ぎ出し  
ゴム製滑り止め  
現在：当初

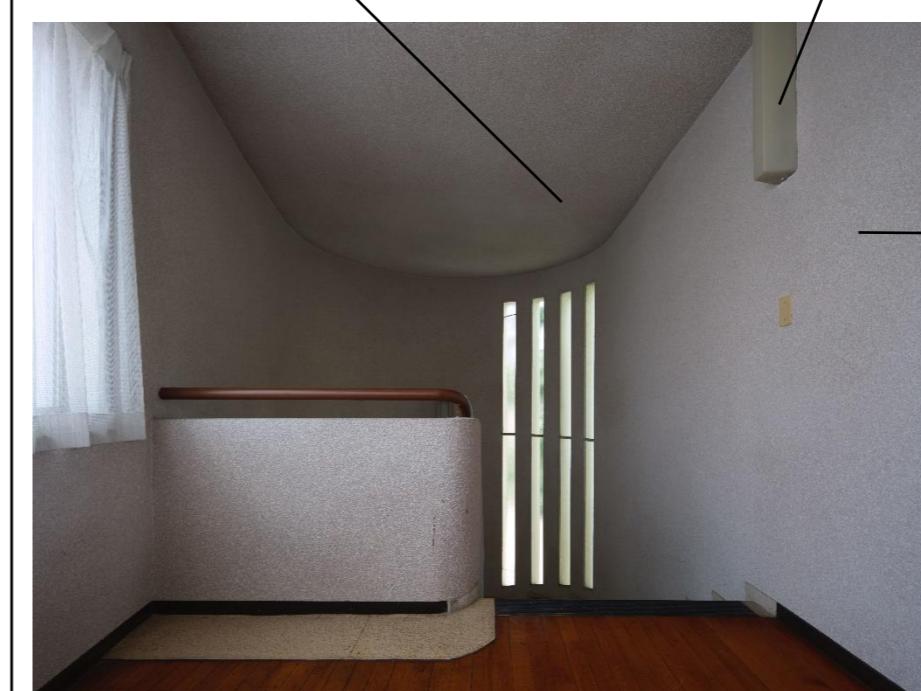
**天井**  
竣工：不明  
現在：吹付タイル ※下に当初の仕上げが残る

**照明**  
竣工：不明  
現在：新規

**壁**  
竣工：不明  
現在：吹付タイル ※下に当初の仕上げが残る

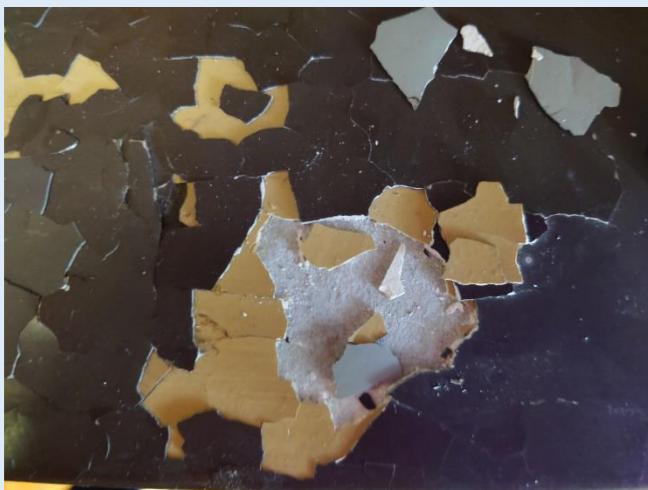
竣工 : concrete shelf, lacquered on top

(コンクリート、上部ラッカーリ仕上げ)

現在 : ペンキ塗り ※下に当初仕上げが残る可能性が高い

(剥がし試験結果より。試験結果にみられる仕上げの順番は要検証)

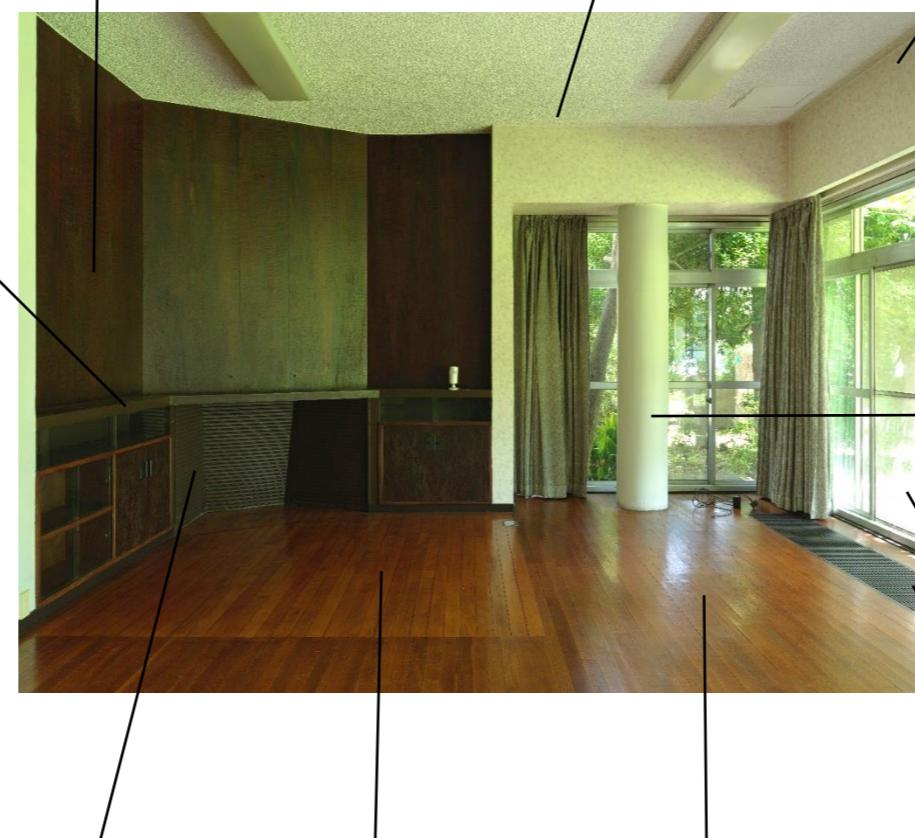
**暖炉上部羽目板**  
竣工 : redwood veneer (レッドウッドベニヤ板)  
現在 : 同上

**暖炉**  
竣工 : cast-iron  
(鋳鉄)  
現在 : 同上

**暖炉前床**  
竣工 : split stone paving (割石敷)  
現在 : フローリング  
※下に当初の床が残存するかどうか不明

**床**  
竣工 : 檜材床板・杉材  
荒床・木下地  
現在 : 同上

**建具**  
竣工 : スチールサッシ  
現在 : アルミサッシ

**ラジエーターグリル**  
竣工 : 不明  
現在 : 当初か (推定)

**天井**  
竣工 : plaster, finished with a flat oil paint (漆喰塗り、布張りペンキ塗り) または上記布張りなし ※ダイニング部分塗装剥がし試験結果より  
現在 : 吹付タイル  
復原見込みあり

**壁**  
竣工 : plaster, finished with a flat oil paint (漆喰塗り、布張りペンキ塗り) または上記布張りなし  
現在 : クロス張り ※下に当初の壁が残る可能性あり

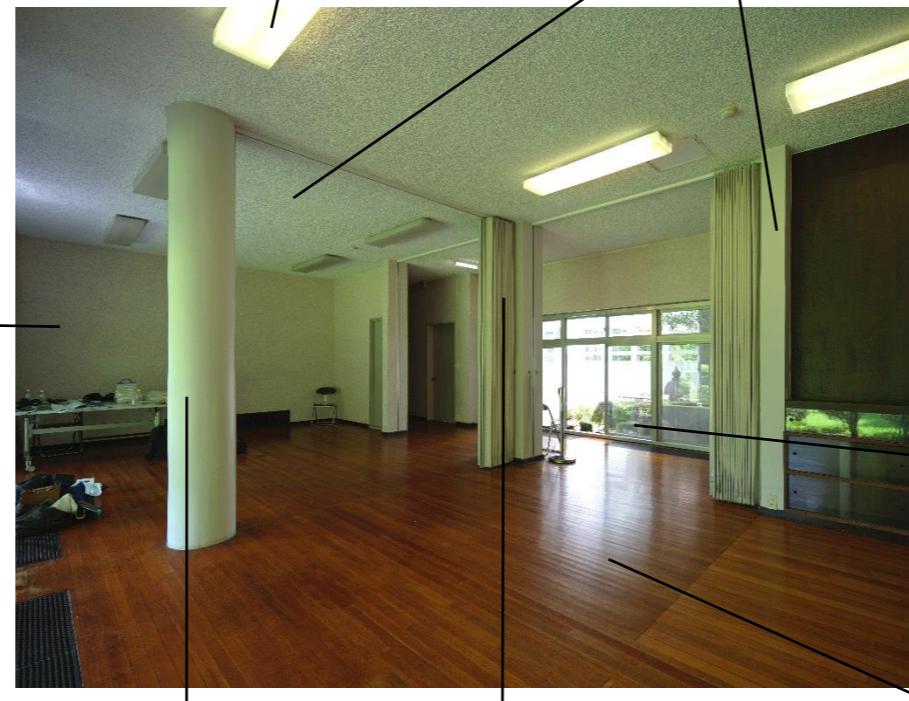
竣工 : finished with a flat oil paint (布張りペンキ塗り)  
現在 : クロス張り ※下に当初の壁が残存する可能性あり

照明  
竣工 : 不明  
現在 : 新設

照明  
竣工 : 白熱灯 (写真より)  
現在 : なし

竣工 : plaster, finished with a flat oil paint (布張りペンキ塗り) または上記布張りなし (リビング部分の塗装剥がし試験結果より)  
現在 : ペンキ塗り

竣工 : light wood frames covered with cloth of two colors  
現在 : 新設

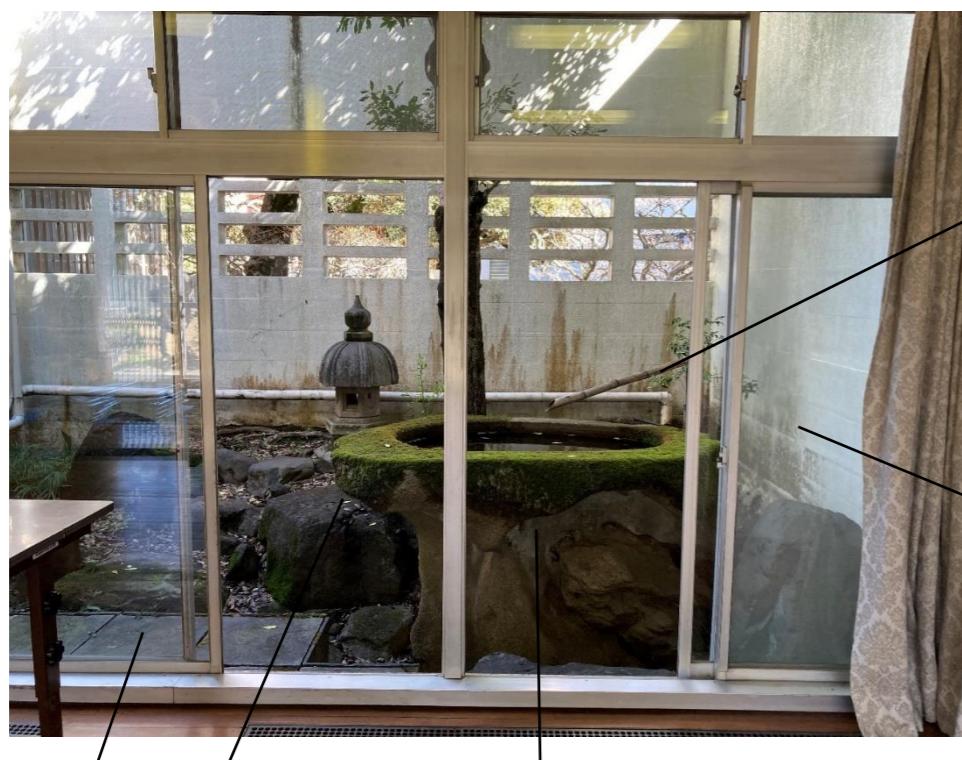
竣工：不明  
現在：後補か

竣工：コンクリート・オイルペイント仕上げ  
現在：ペンキ塗り ※下に当初仕上げがある程度残る可能性あり（塗装剥がし試験より）

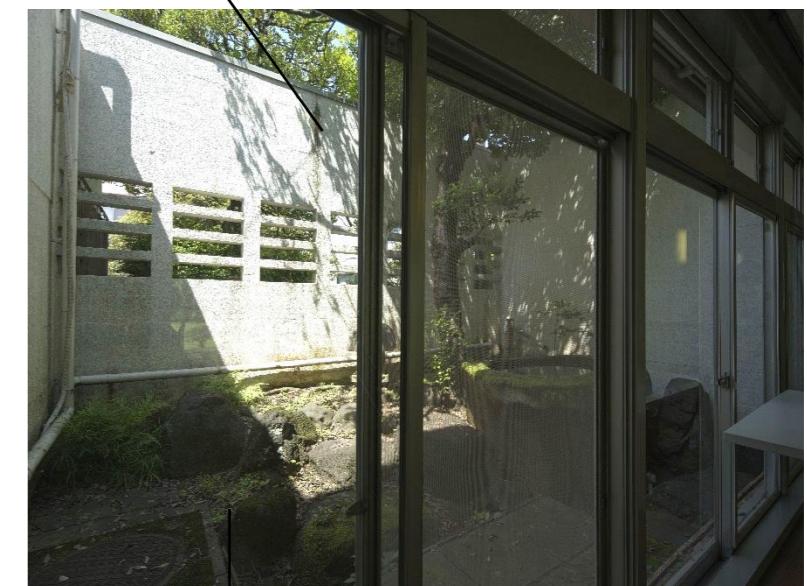
竣工：不明  
現在：後補・新規か

竣工：苔、飛び石・割石  
現在：調査中

**沓脱石**  
竣工：現在と同じか  
現在：当初か

**灯籠の頭**  
竣工：不明  
現在：後補か

**水盤(岩)**  
竣工：不明  
現在：上部は竣工時と同じにみえるが、竣工時よりも高くなっているため、一部変更か（推定）

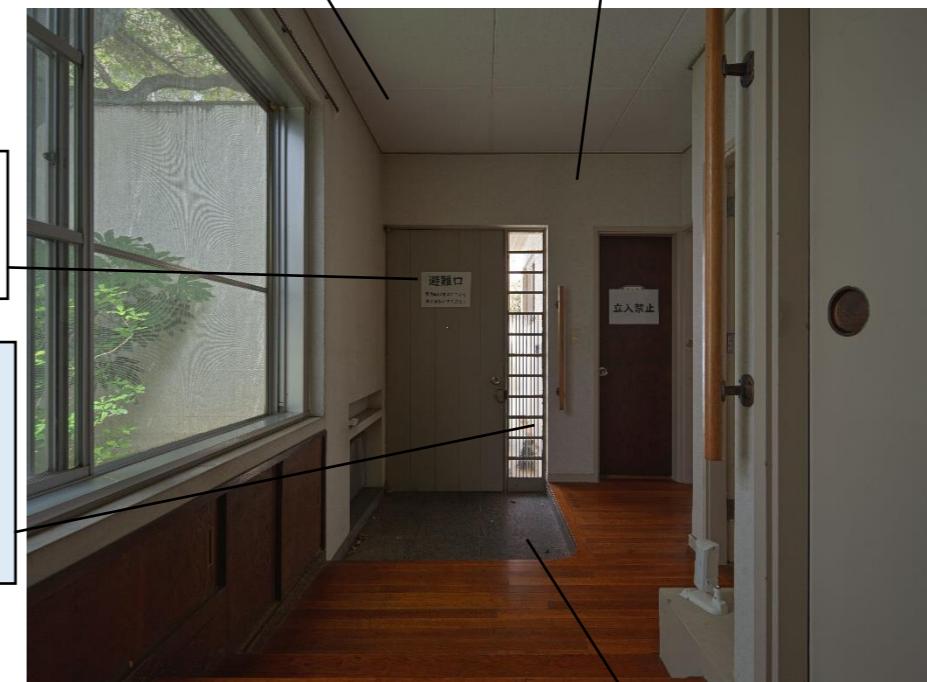
**天井**  
竣工：不明  
現在：当初か（推定）

**壁**  
竣工：不明（廊下と同一とすれば漆喰か）  
現在：ペンキ塗り ※下に当初の壁が残存する可能性あり

**建具**  
竣工：不明  
現在：新規か

**玄関脇ガラス**  
竣工：不明  
現在：枠は当初、ガラスは新規か

**床（たたき）**  
竣工：花崗岩  
現在：同上

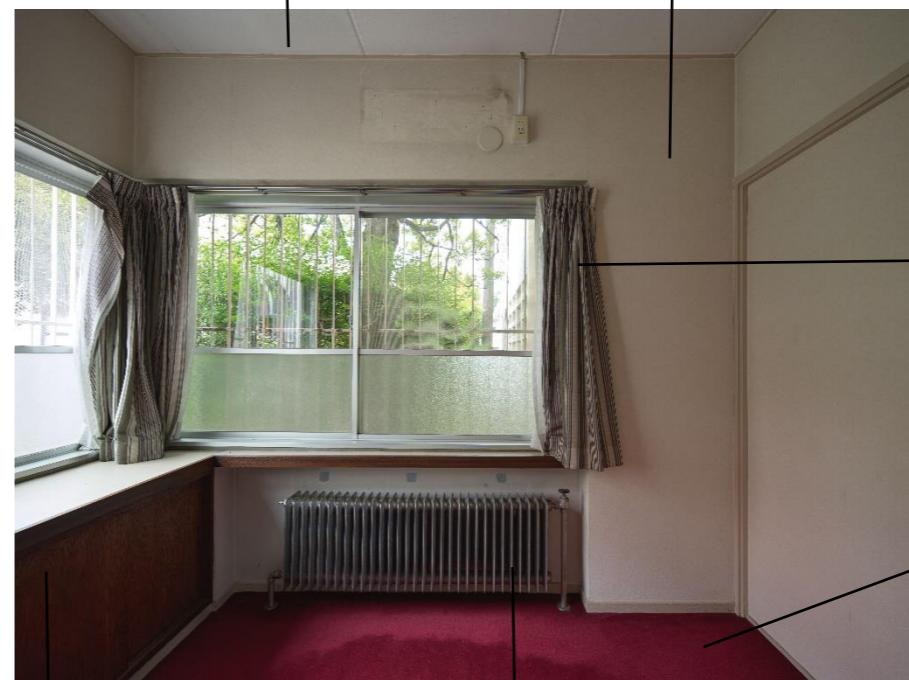
**棚**  
竣工：不明  
現在：当初か（推定）

**天井**  
竣工：不明  
現在：当初か（推定）

**壁**  
竣工：plaster, finished with a flat oil paint (布張りペンキ塗り)  
現在：クロス張り ※下に当初の壁が残存する可能性あり

**建具**  
竣工：不明  
現在：アルミサッシ

**床**  
竣工：不明  
現在：カーペット敷

**暖房器具**  
竣工：ラジエーター  
現在：当初か（推定）

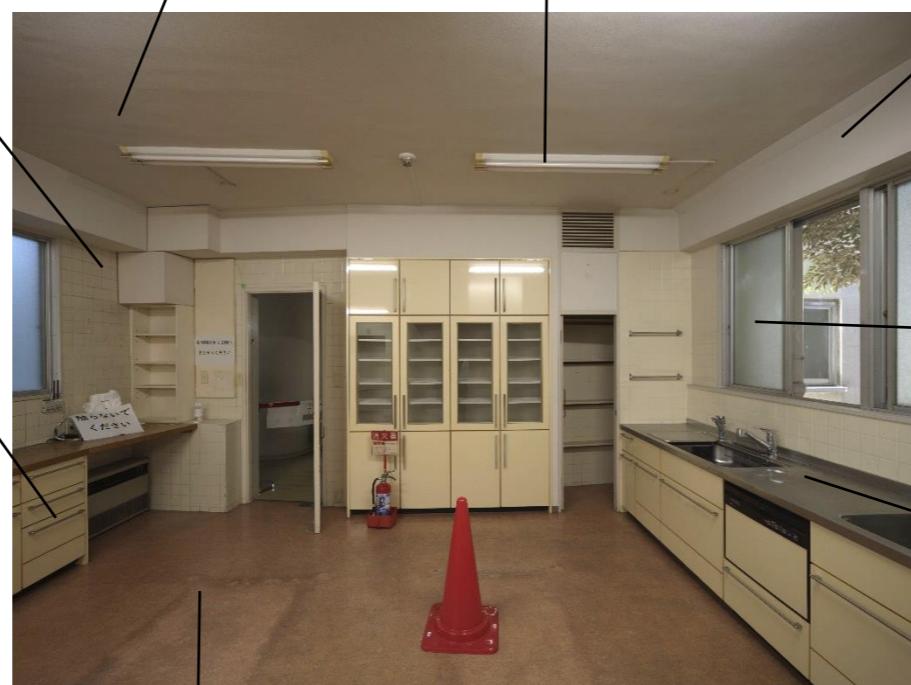
竣工：不明  
現在：新規 ※下に当初の仕上げが残る可能性あり

竣工：不明  
現在：新規

竣工：不明  
現在：クロス張り ※下に当初の壁が残存する可能性あり

竣工：不明  
現在：タイル張り

竣工：不明  
現在：新規か

竣工：不明  
現在：アルミサッシ

竣工：不明  
現在：塩ビシート ※下に当初の仕上げが残る可能性あり

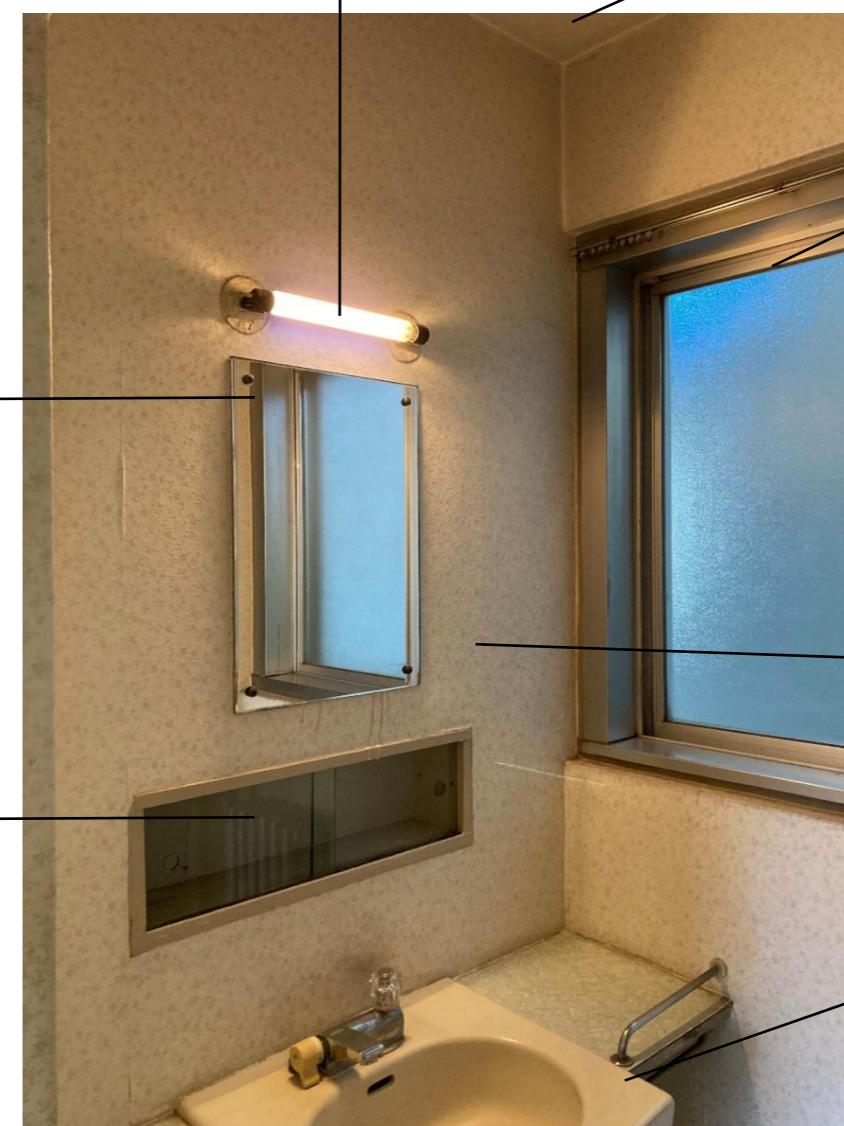
**照明**  
 竣工：不明  
 現在：当初か（推定）

**天井**  
 竣工：不明  
 現在：クロス張り ※下に当初の仕上げが残る可能性あり

**鏡**  
 竣工：不明  
 現在：当初か（推定）

**建具**  
 竣工：不明  
 現在：アルミサッシ

**棚**  
 竣工：不明  
 現在：当初か（推定）

**壁**  
 竣工：不明  
 現在：クロス張り ※下に当初の仕上げが残る可能性あり

**洗面台**  
 竣工：不明  
 現在：新規か（推定）

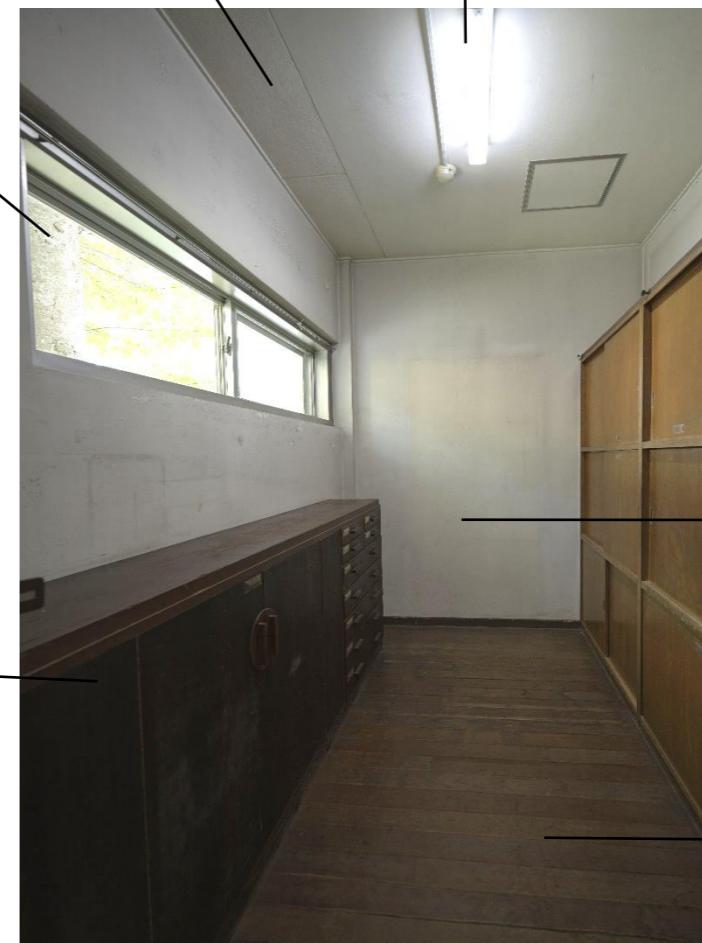
**天井**  
竣工：不明  
現在：ボード張りペンキ塗  
り・当初ボードか（推定）

**照明**  
竣工：不明  
現在：新規

**建具**  
竣工：不明  
現在：アルミサッシ

**棚**  
竣工：不明  
現在：当初か（推定）

**壁**  
竣工：不明  
現在：漆喰仕上げ

**床**  
竣工：不明  
現在：当初か（推定）

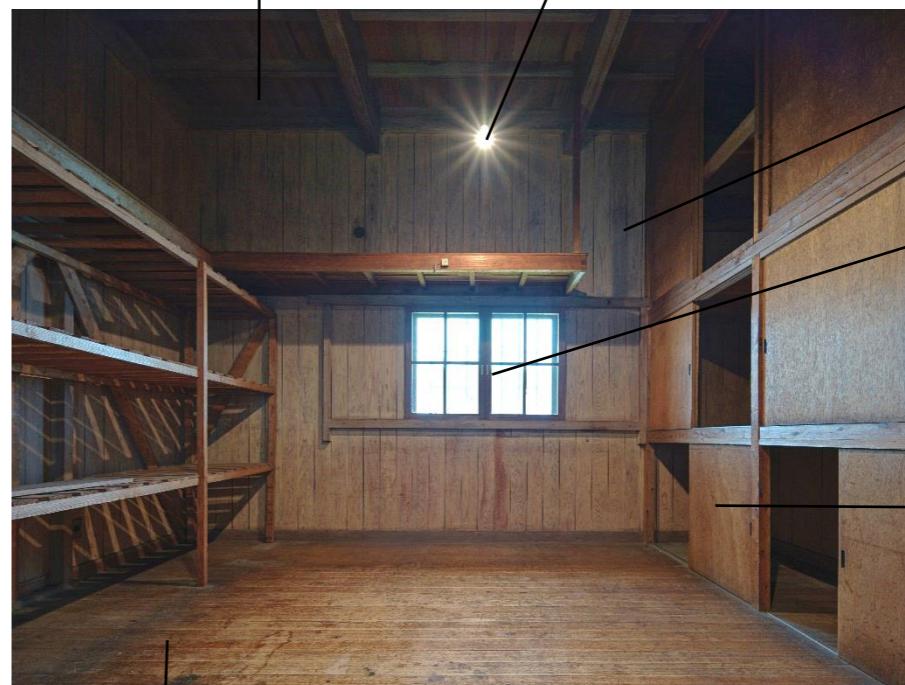
竣工：不明  
現在：板張り・当初か（推定）

竣工：不明  
現在：当初またはそれに近い時期か  
(推定、松下電器器具製作所の二股ソケットに似た製品か)

竣工：不明（板張りか）  
現在：板張り

竣工：防火扉・網戸・ガラス戸・  
鉄格子  
現在：防火扉なし

竣工：不明  
現在：当初か（推定）

竣工：コンクリート床  
現在：板張り

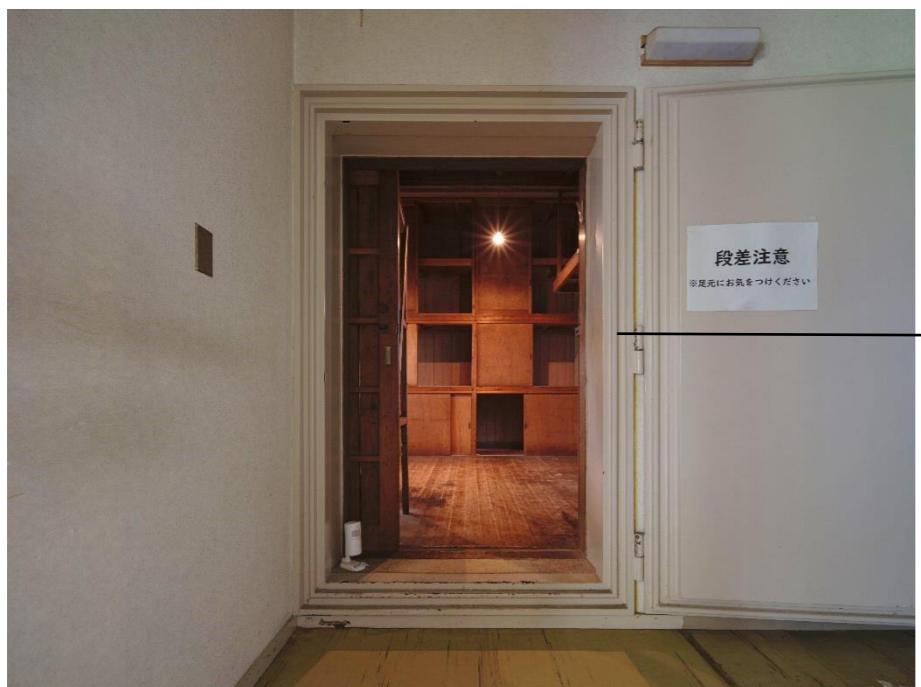
**扉**  
竣工：不明  
現在：ペンキ塗り ※下に当初  
仕上げが残る可能性あり

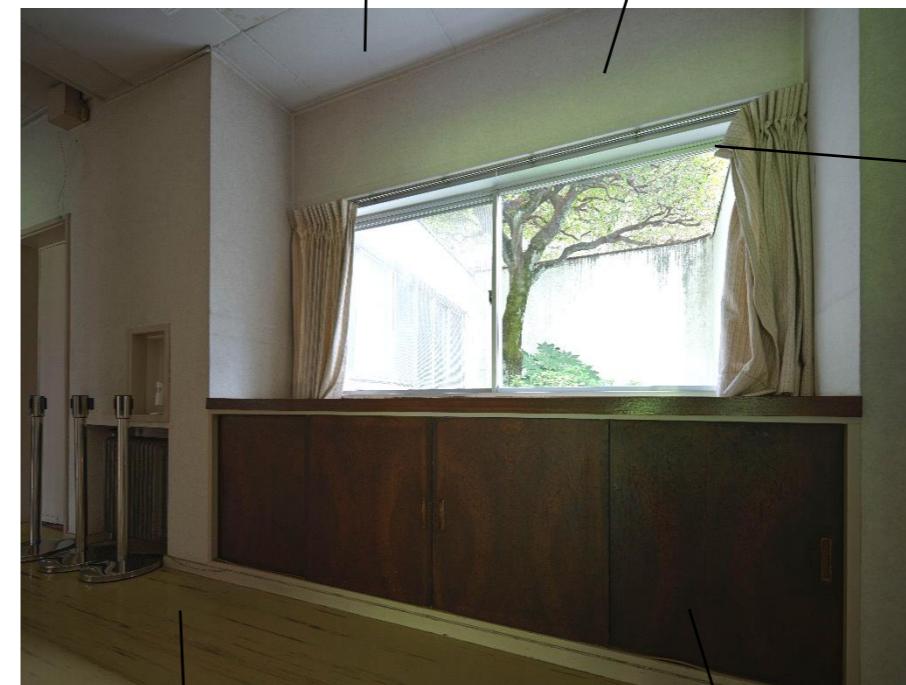
**天井**  
竣工：ボード張り  
現在：同上

**壁**  
竣工：不明  
現在：クロス張り ※下に当初の壁が残存する可能性あり

**建具**  
竣工：不明  
現在：アルミサッシ

**床**  
竣工：不明  
現在：ビニールクロス張り ※下に当初の床が残る可能性あり

**棚**  
竣工：不明  
現在：当初か

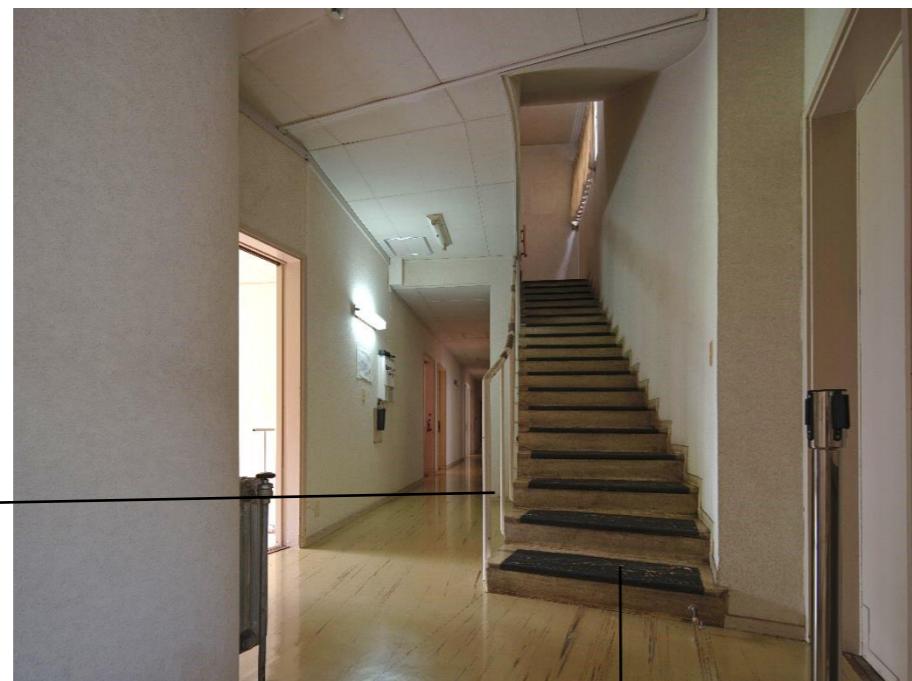
**手摺**  
竣工：パイプ手摺  
現在：当初

**階段**  
竣工：人造石研ぎ出し  
ゴム製滑り止め  
現在：当初

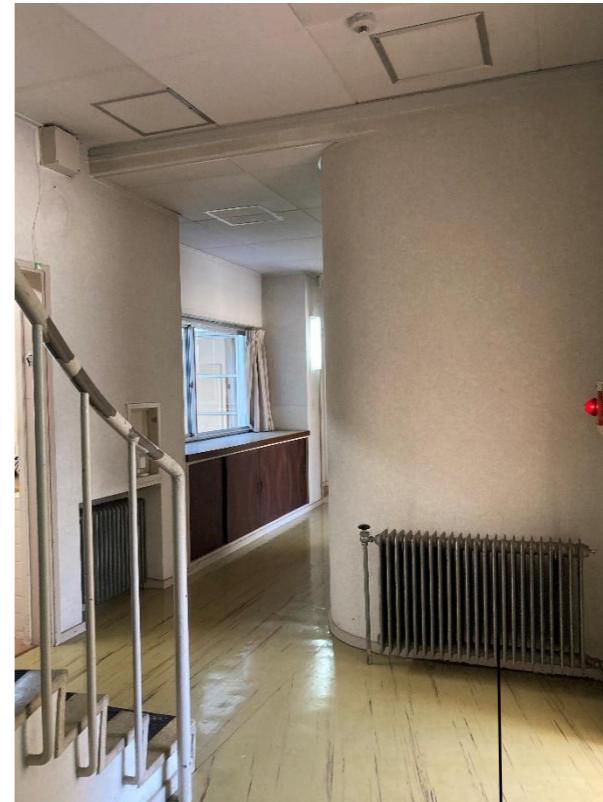
**暖房器具**  
竣工：ラジエーター  
現在：当初か（推定）

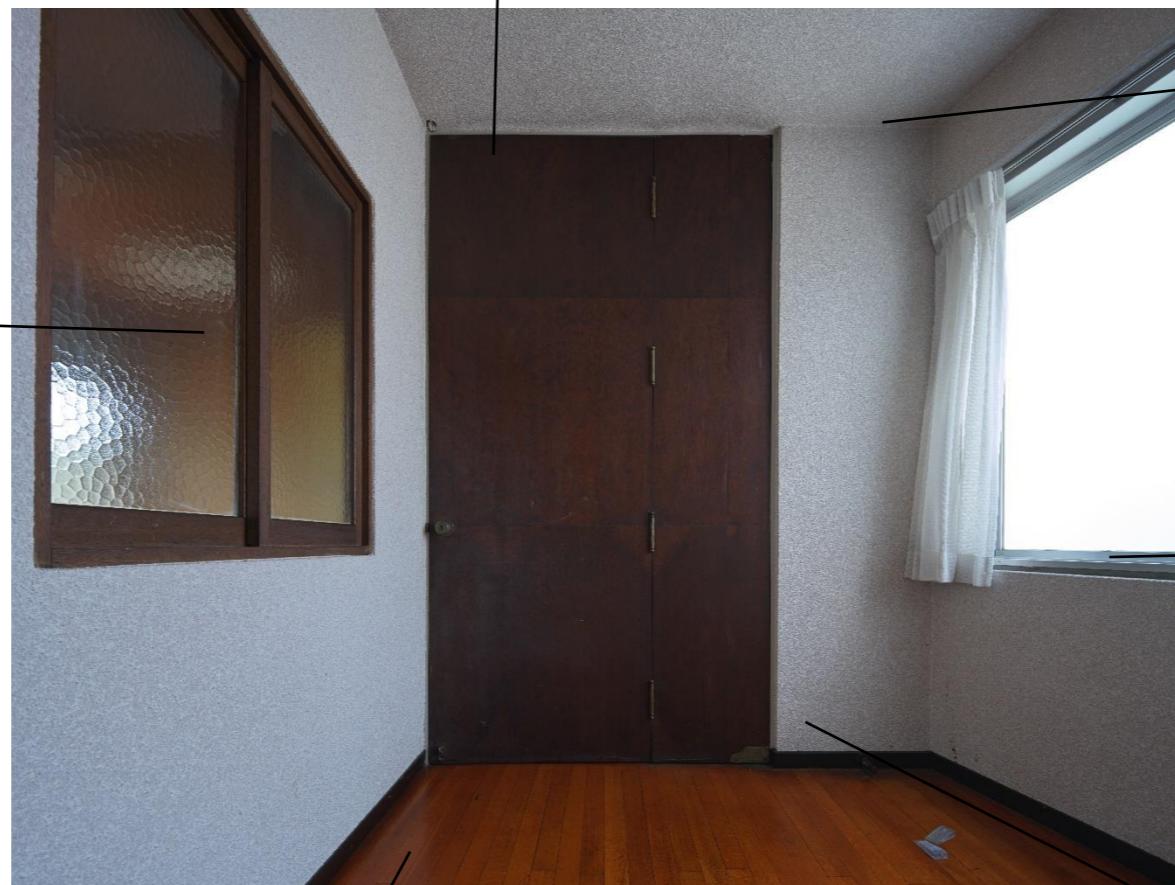
竣工：不明

現在：枠は当初か（推定）

現在：当初か（推定）

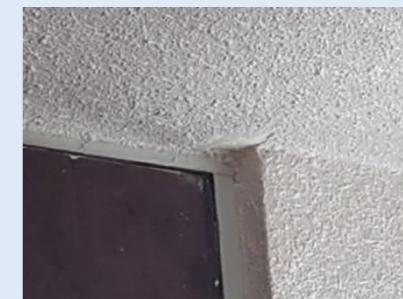
竣工：不明（漆喰か）

現在：吹付けタイル ※下に当初の仕上げが残る可能性あり  
(塗装剥がし試験結果より)

竣工：不明

現在：アルミサッシ

現在：当初か（推定）

竣工：漆喰（ベージュ）か

現在：吹付けタイル ※下に当初の仕上げが残る可能性あり

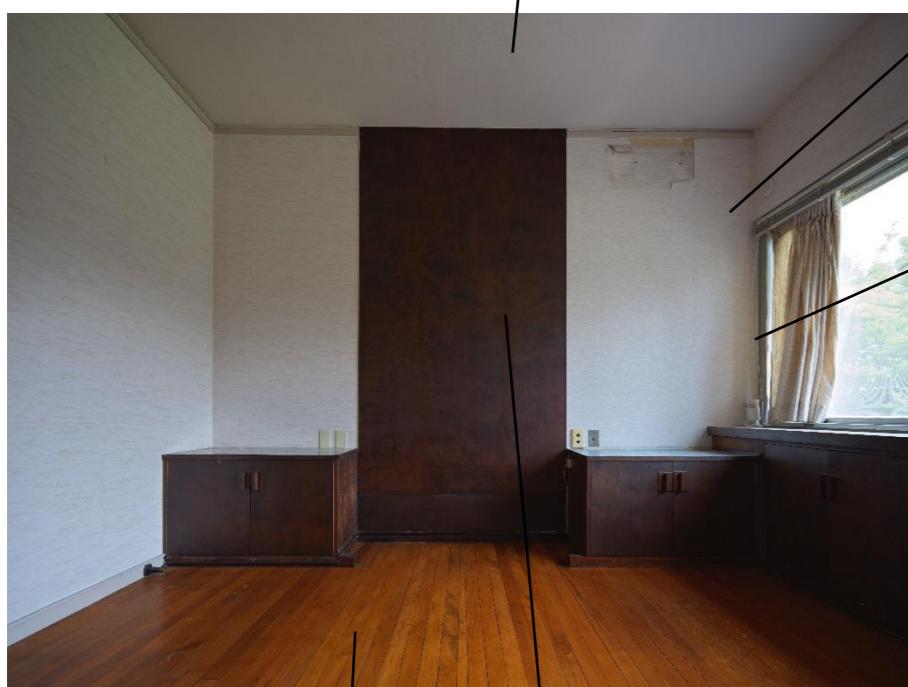
**天井**  
竣工：不明  
現在：ボード張り ※下に当初の仕上げが残る可能性あり

**壁**  
竣工：不明  
現在：クロス張り ※下に当初の仕上げが残る可能性あり

**柱**  
竣工：plaster, finished with a flat oil paint (布張り  
ペンキ塗り)  
現在：布張りペンキ塗り

**床**  
竣工：不明  
現在：当初か（推定）

**壁**  
竣工：不明（ベッドあり）  
現在：当初か（推定）

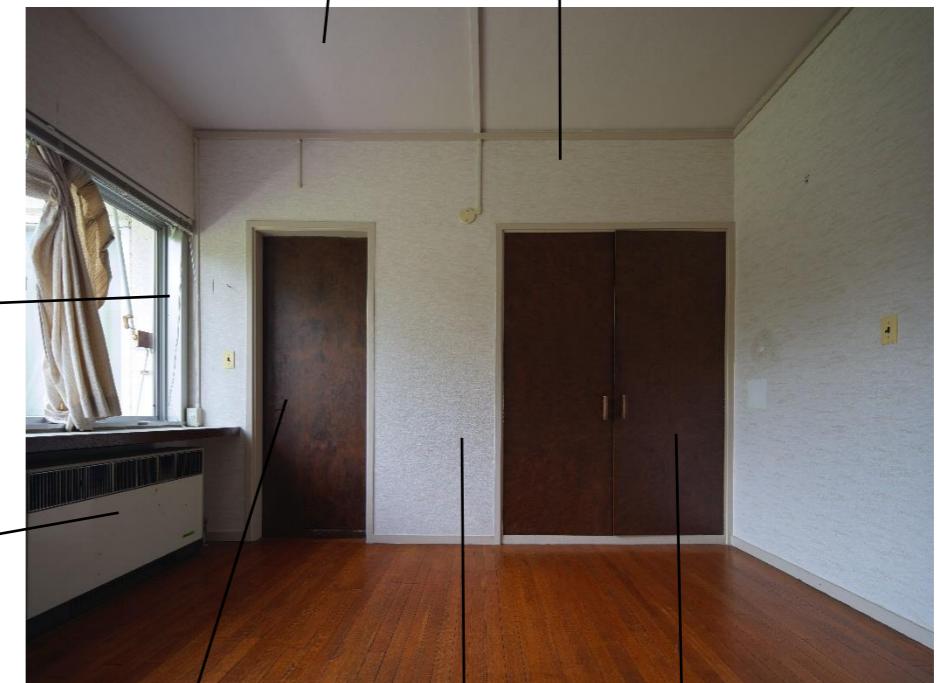
**天井**  
竣工：不明  
現在：ボード張り ※下に当初の仕上げが残る可能性あり

**壁**  
竣工：不明  
現在：クロス張り ※下に当初の仕上げが残る可能性あり

**建具**  
竣工：不明  
現在：アルミサッシ

**暖房器具**  
竣工：ラジエーター  
現在：新規

**収納**  
竣工：不明  
現在：当初か（推定）

**竣工：鏡あり**

**洋服棚**  
竣工：不明  
現在：当初か（推定）

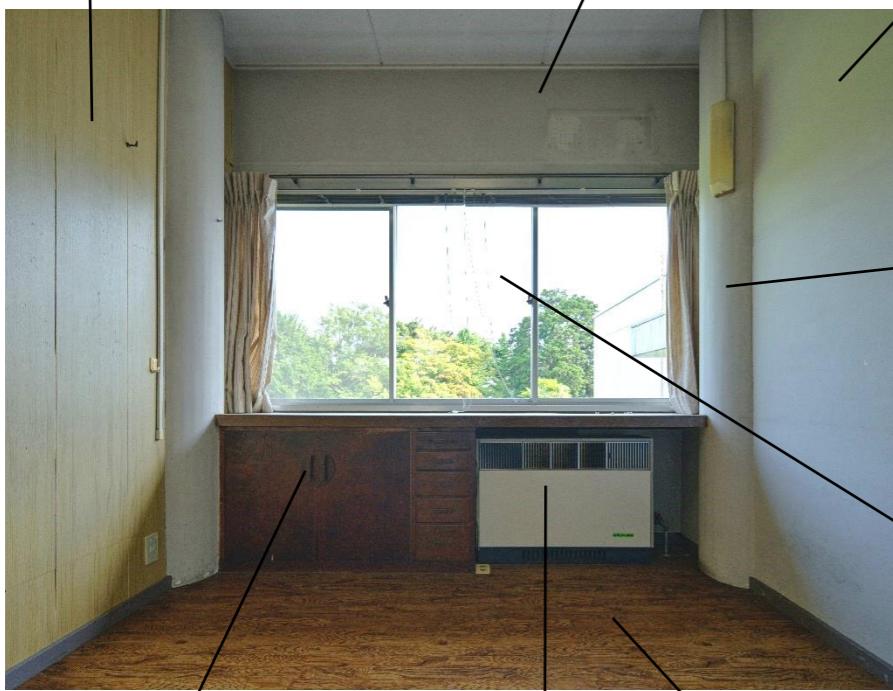
**壁**  
竣工：不明  
現在：クロス張り ※下に当初の仕上げが残る可能性あり

**天井**  
竣工：ボード張り  
現在：同上・ペンキ  
仕上げ ※下に当初の仕上げが残る可能性あり

**柱**  
竣工：布張りラッカー仕上げ  
現在：ペンキ塗り ※下に当初の仕上げが残る可能性あり

**建具**  
竣工：不明  
現在：アルミサッシ

**棚**  
竣工：不明  
現在：当初か（推定）

**暖房器具**  
竣工：ラジエーター  
現在：新規

**床**  
竣工：不明  
現在：塩ビシート ※下に当初の仕上げが残る可能性あり

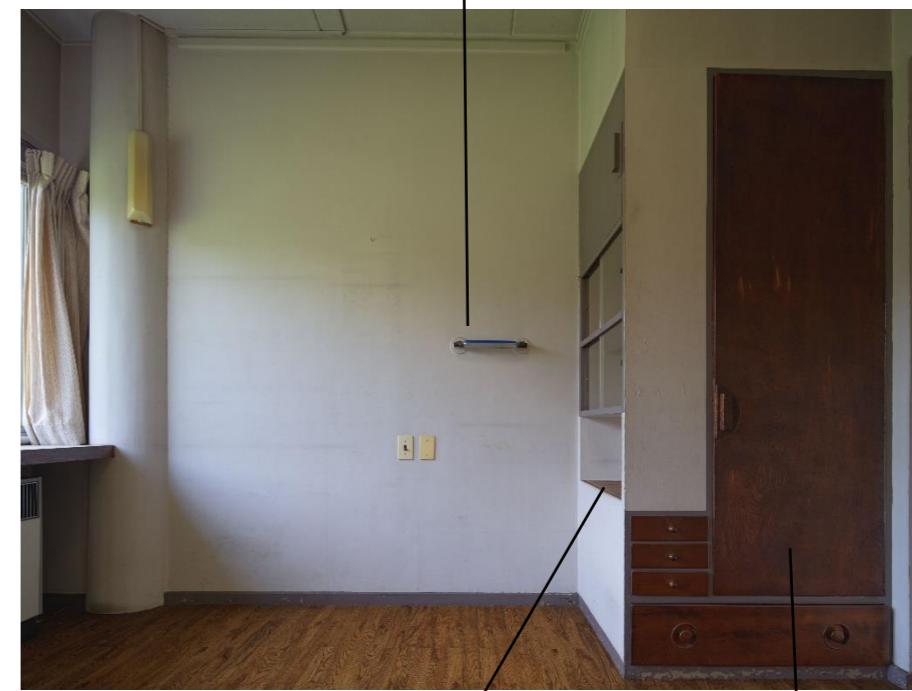
**照明**  
竣工：不明  
現在：当初か（推定）

**棚**  
竣工：不明  
現在：当初か（推定）

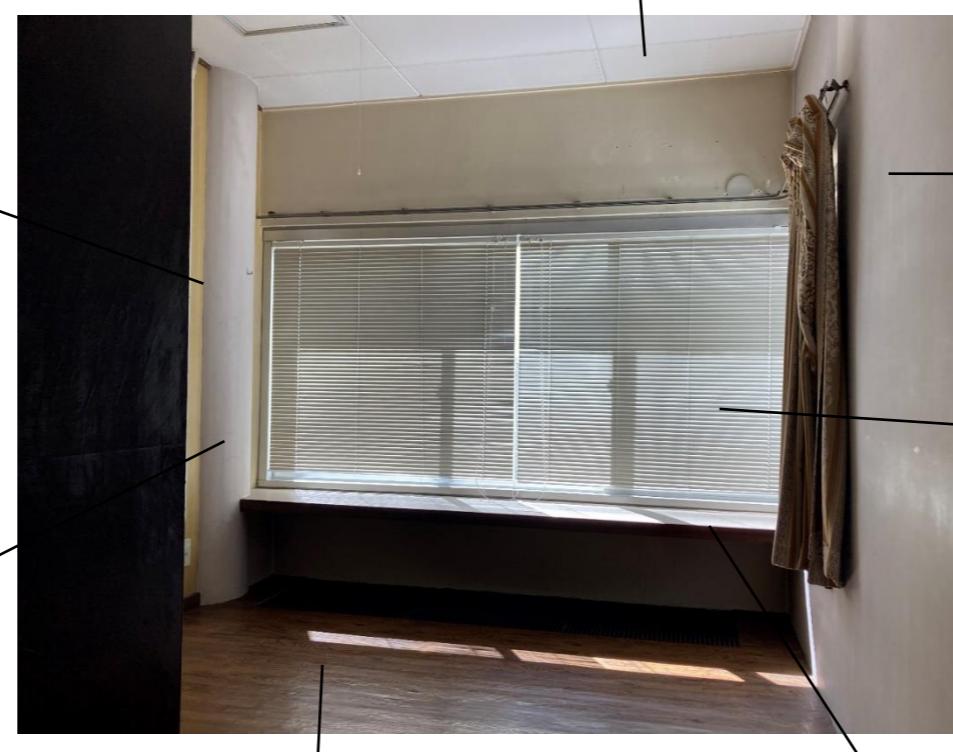
**壁**  
竣工：不明  
現在：クロス張り ※下に当初の仕上げが残る可能性あり

**天井**  
竣工：不明  
現在：ボード張り・当初か（推定）

**柱**  
竣工：不明  
現在：ペンキ塗り ※下に当初の仕上げが残る可能性あり

**建具**  
竣工：不明  
現在：アルミサッシ

**床**  
竣工：不明  
現在：塩ビシート ※下に当初の仕上げが残る可能性あり

**床**  
竣工：不明  
現在：コンクリートラッカー仕上げ・当初か（推定）

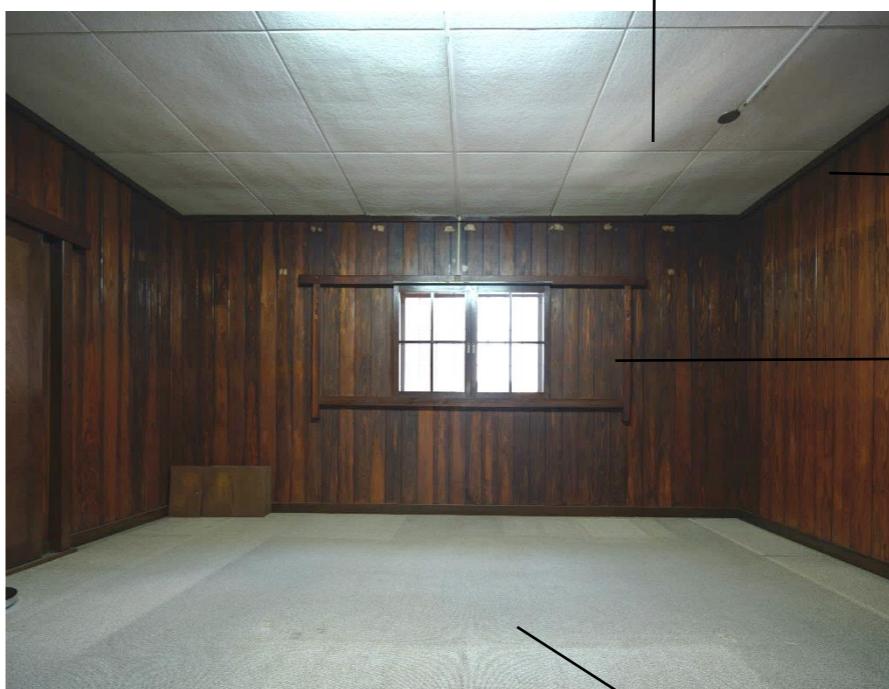
竣工：セロテックス  
現在：同上

竣工：不明（板張りか）  
現在：板張り

竣工：防火扉・網戸・ガラス戸・  
鉄格子  
現在：防火扉なし

竣工：不明  
現在：カーペット敷 ※下に当初の仕上げが残る  
可能性あり

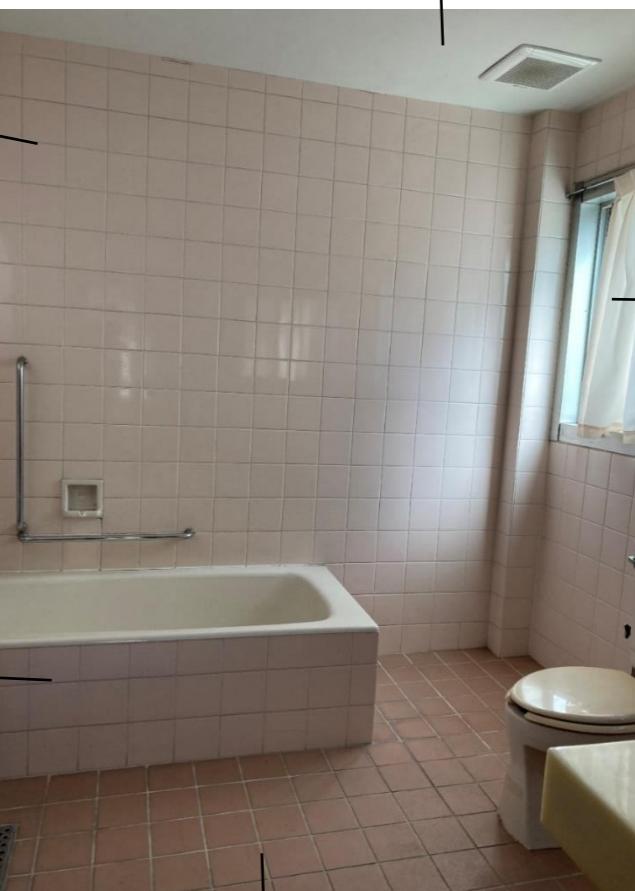
竣工：不明  
現在：ペンキ塗り

竣工：不明  
現在：新規タイル

竣工：不明  
現在：新規

竣工：不明（タイル張り？）  
現在：新規タイル張りか

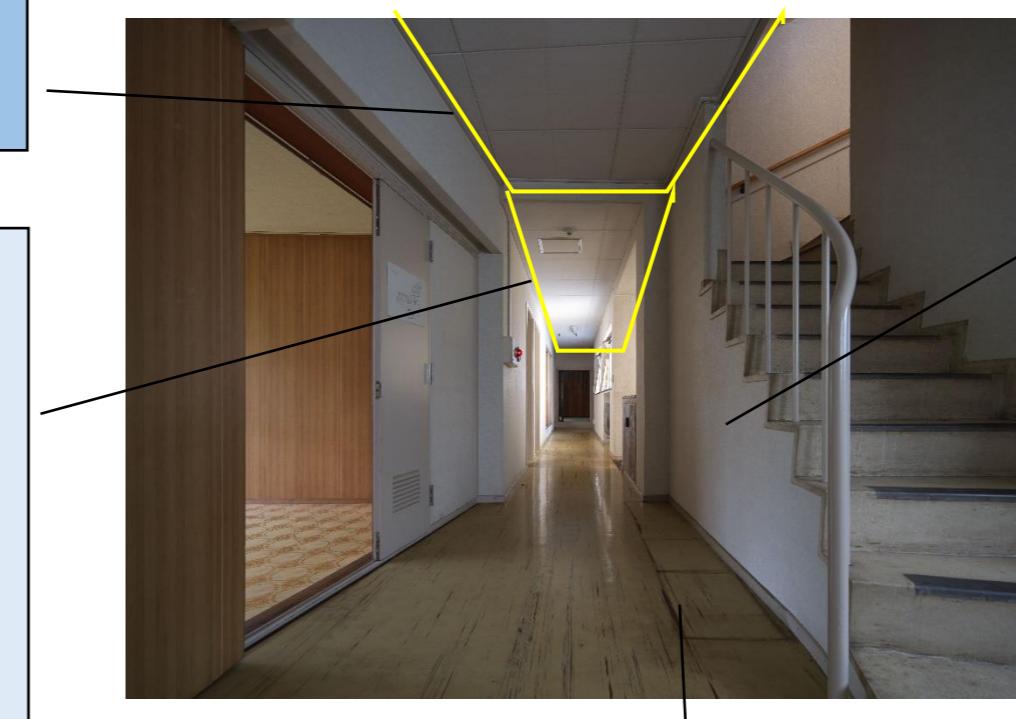
**天井（手前）**  
竣工：1階廊下・2階子供室と同様とするとボード張りか  
現在：当初か（推定）

**天井（奥）**  
竣工：1階廊下・2階子供室と同様とするとボード張りか  
現在：新規ボード・ボードの内側に当初の天井板が残る

**壁**  
竣工：不明  
現在：ペンキ塗り ※下に当初の壁が残存する可能性あり

**床**  
竣工：檜材床板・杉材荒床・木下地  
現在：塩ビシート ※下に当初の仕上げが残る可能性あり

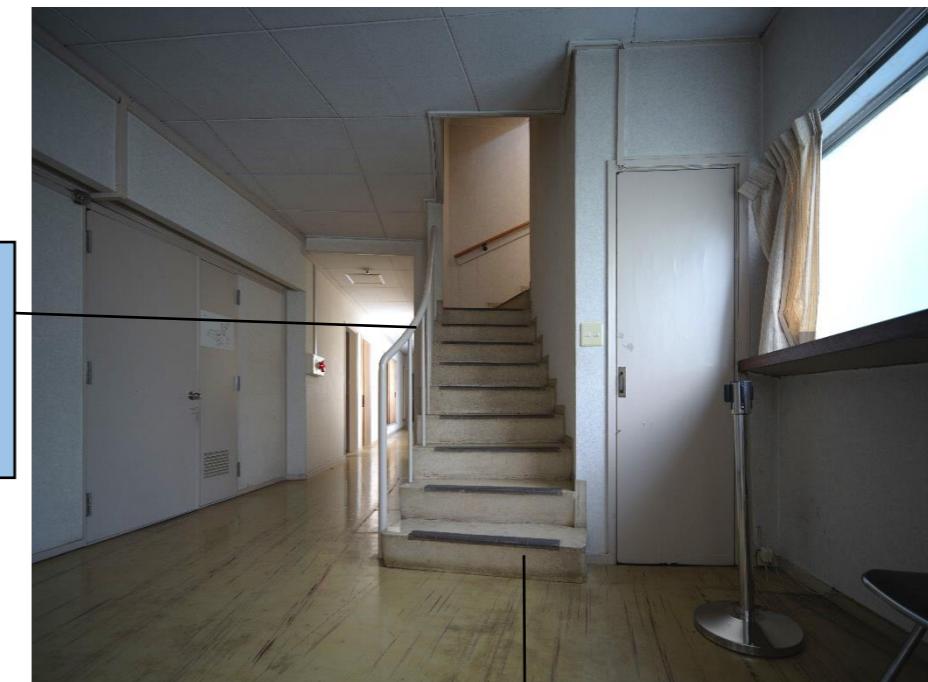
竣工：パイプ手摺  
現在：当初

竣工：人造石研ぎ出し  
ゴム製滑り止め  
現在：当初

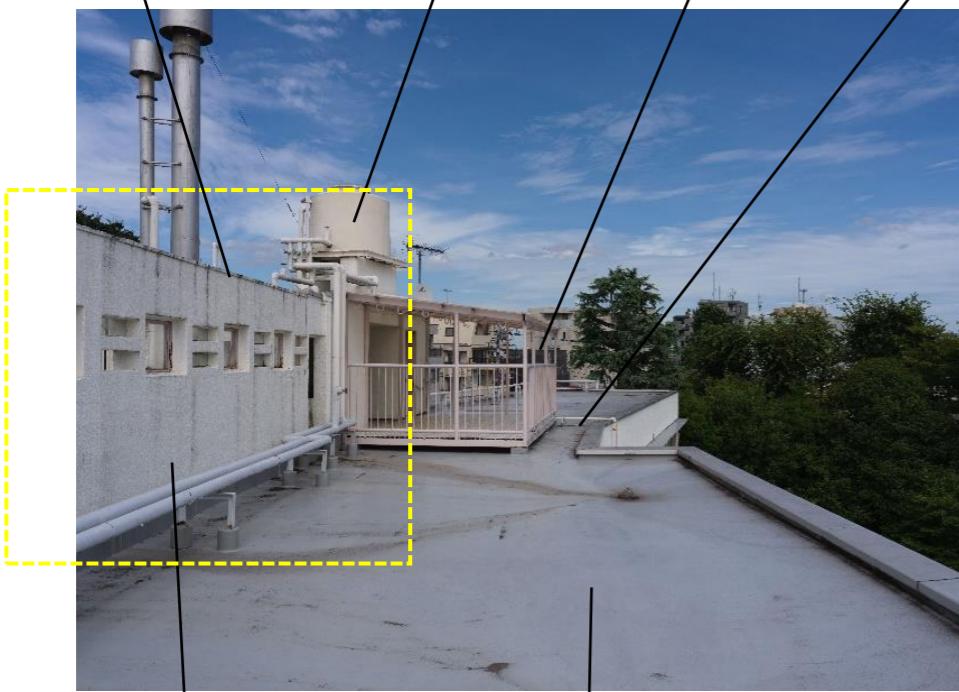
竣工：煙突あり  
現在：煙突撤去

タンク  
竣工：なし  
現在：新規

物干し場  
竣工：なし  
現在：新規

竣工：花壇あり  
現在：花壇撤去

壁面  
竣工：ペントハウス  
現在：屋根撤去、開口部変更あり

床  
竣工：防水セメントモルタル  
現在：新規防水仕上げ・下は当初か  
(将来的に、防水仕上げは最新の技術を採用するのが適切と考えられる)

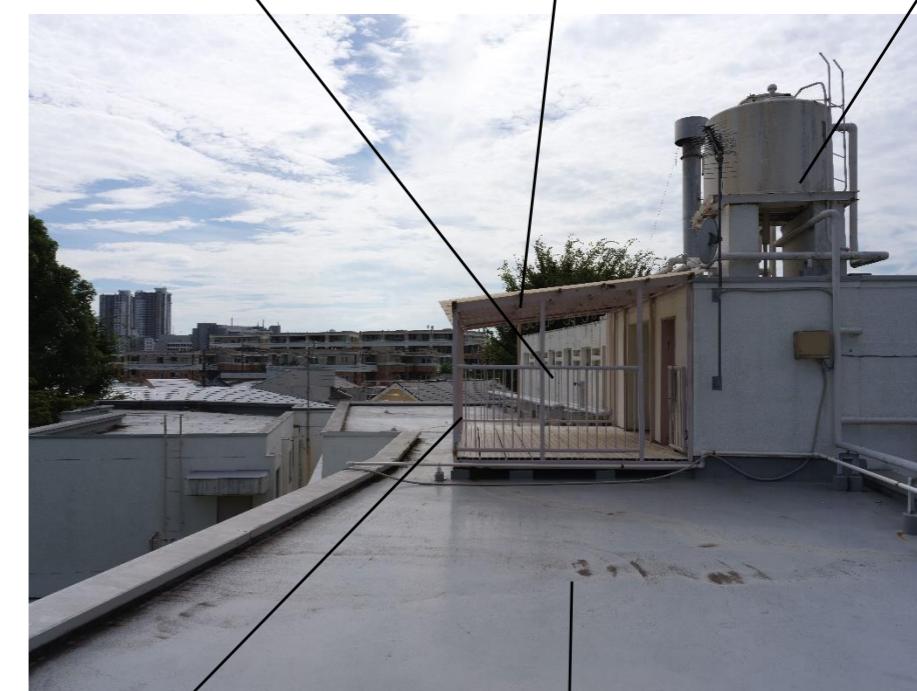
壁面  
竣工：ペントハウス  
現在：屋根撤去、開口部変更あり

物干し場  
竣工：なし  
現在：新規

タンク  
竣工：なし  
現在：新規

床  
竣工：プール（池）あり・底モザイクタイル  
現在：プール撤去

床  
竣工：防水セメントモルタル  
現在：新規防水仕上げ・下は当初か  
(将来的に、防水仕上げは最新の技術を採用するのが適切と考えられる)
