## 旧赤星鉄馬邸の当初仕様および現在の残存・改変状況について

### 2. 竣工時の仕上げについて

## ■1階 玄関

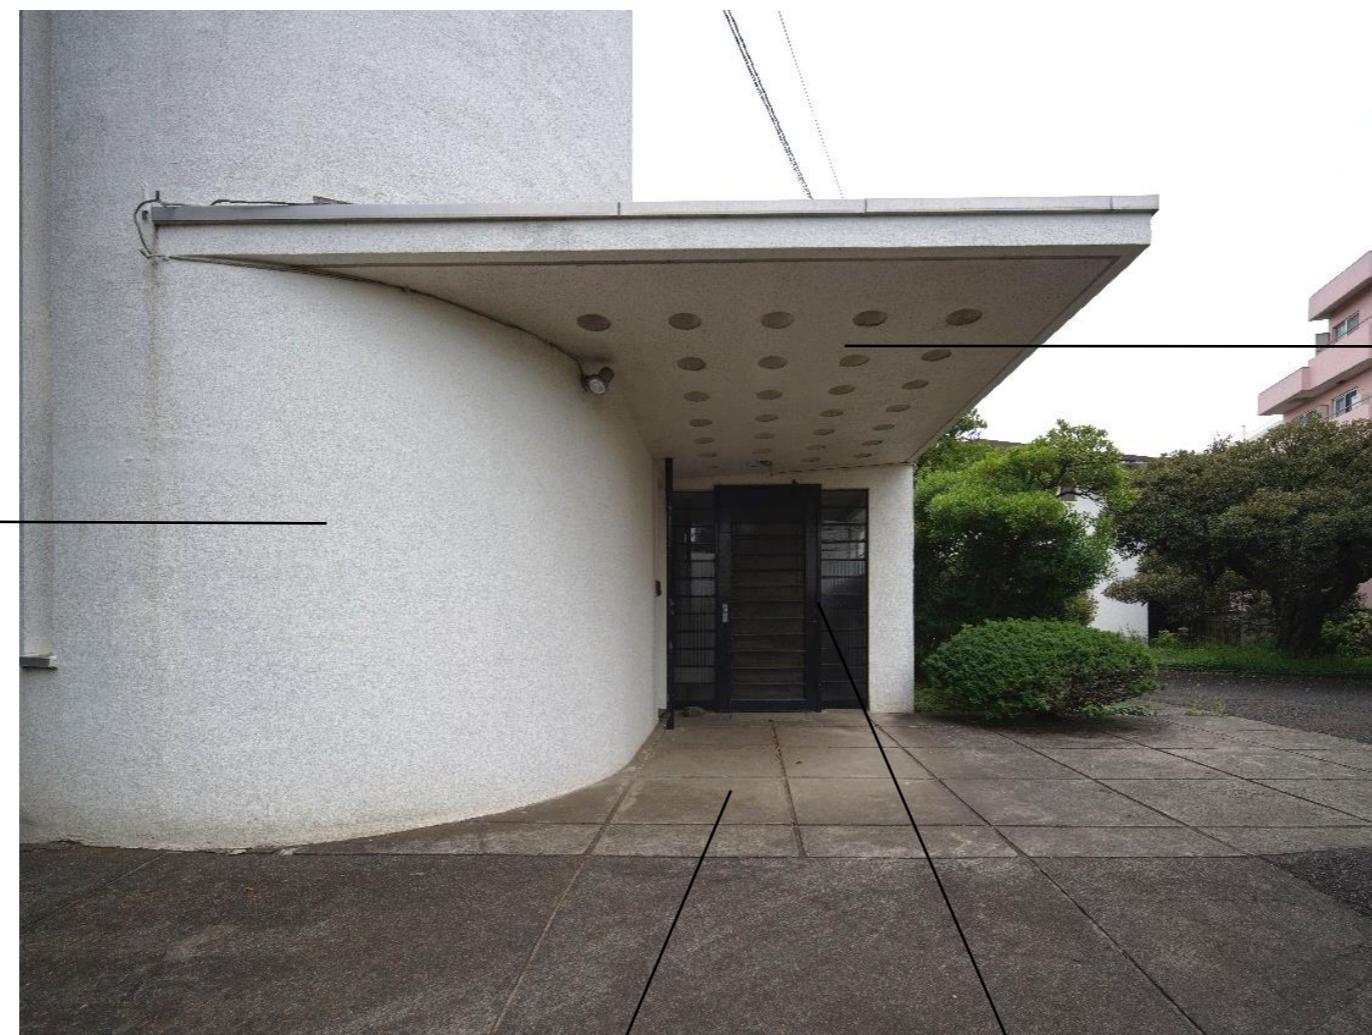
竣工：コンクリート打ち放し  
現在：吹付タイル ※下に当初が残る

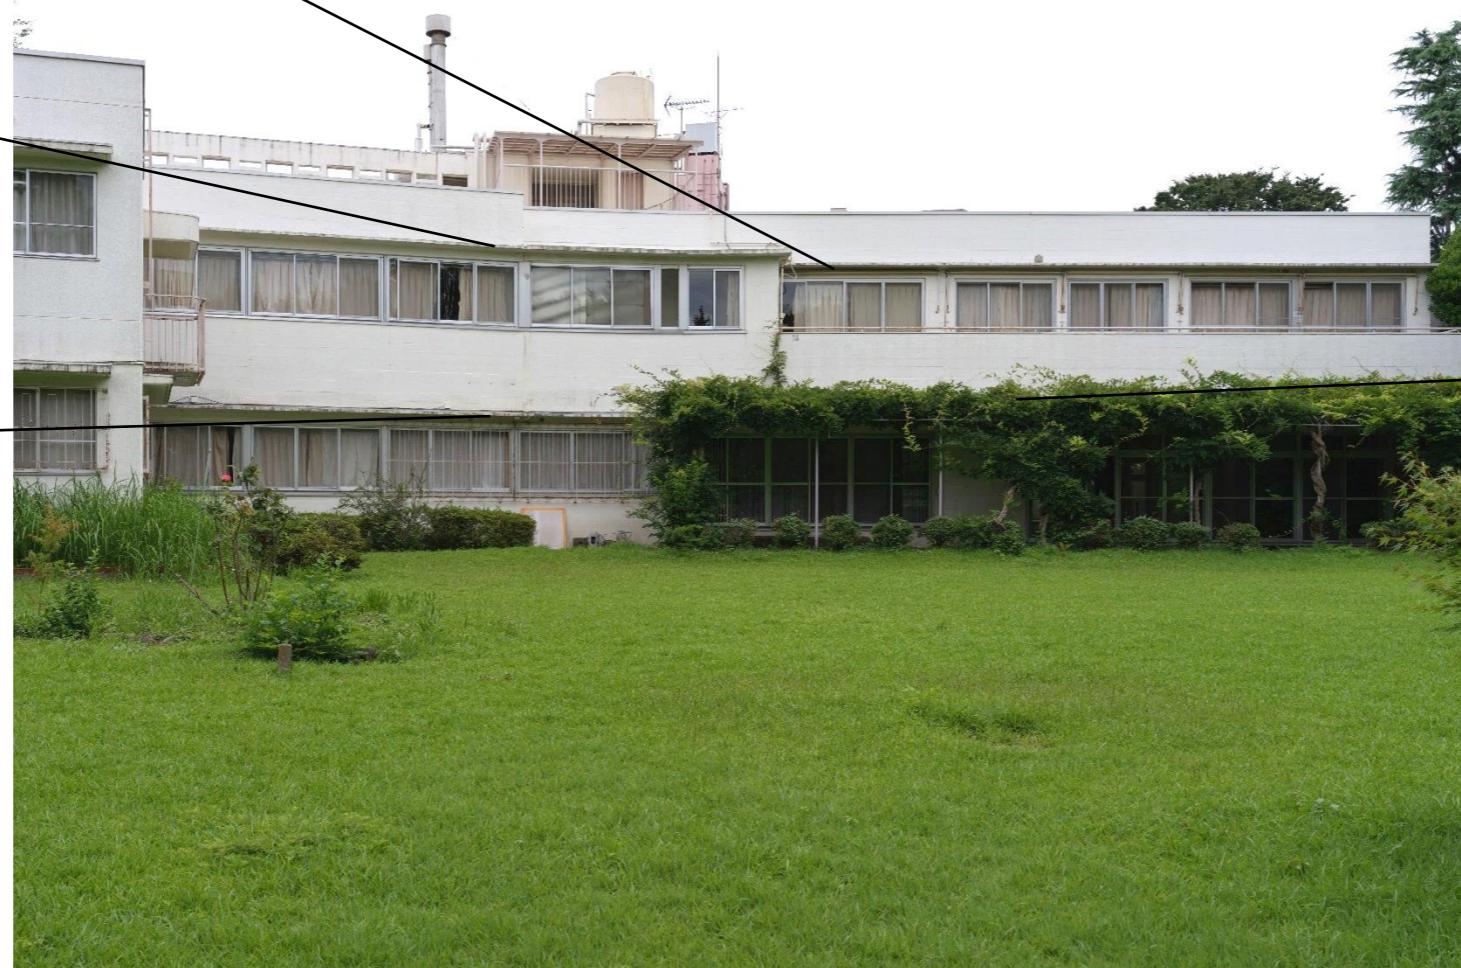
**1階庇**  
竣工：裏側は黄色系統  
現在：ペンキ塗り ※下に当初仕上げ（黄色系統）がある程度残る可能があるが、黄色系統の塗料は残りにくい。

**藤棚**  
竣工：オーニング（日除けオリーブ色と白、支柱黒）  
※竣工後早い時期に藤棚に変更（古写真および赤星鉄馬孫へのヒアリングより）  
現在：藤棚
