部位の設定と保護の方針

一連の部材等（室内の壁面、床面、天井面、窓及び窓枠、暖炉等）を単位として部位を設定し、基準1～5に区別して保護の方針を定める。基準は以下の通り文化庁の指針（「重要文化財（建造物）保存活用計画策定指針」文化庁文化財保護部）に準じて設定する。

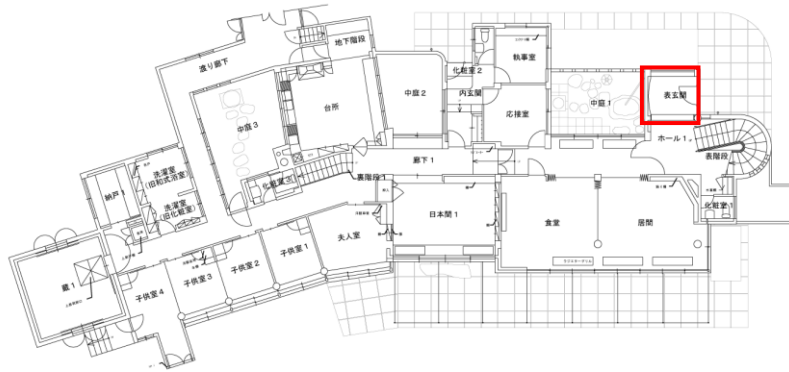
1階 表玄関【保存部分】

部位	基準	竣工時仕様	現在
床組	基準 1	仕様記載なし	当初 (推定)
床面	基準 1	硬質石	当初 (推定)
敷居 (ホール 1 間)	基準 1	仕様記載なし	当初 (推定)
壁	躯体：基準 1 仕上：基準 3 ⇒復原後基準 2	布張りラッカー仕上げ (剥がし試験結果よ り)	吹付タイル ※下に当 初の仕上げが残る可能 性あり
巾木	基準 1	仕様記載なし	当初 (推定)
天井	躯体：基準 1 仕上：基準 3 ⇒復原後基準 2	廊下と同一とすれば漆 喰	吹付タイル ※下に当 初の仕上げが残る可能 性あり
建具 (東面扉)	基準 1	ベニヤ扉布張りペンキ 塗	当初 (推定)
建具 (東面扉両脇ガラ ス窓) 枠・ガラス (下)	基準 1	設計図には鋼入ガラス とあるが、残存するガ ラスから鋼なしと推定	当初 (推定)
建具 (東面扉両脇ガラ ス窓) ガラス (上)	基準 4	設計図には鋼入ガラス とあるが、残存するガ ラスから鋼なしと推定	新規
建具 (北面窓)	基準 1	設計図には鋼入ガラス とあるが、残存するガ ラスから鋼なしと推定	当初 (推定)
建具枠 (ホール 1 間)	本体：基準 1 仕上：基準 3 ⇒復原後基準 2	薄青色系の塗装 (塗装 剥がれ部分の確認よ り)	下に当初の仕上げが残 存
棚 (北面)	基準 1	仕様記載なし	当初 (推定)
傘立て	上：基準 1 下：基準 4	上：仕様記載なし 下：なし	上：当初 下：新規
鏡台	基準 4	なし	新規
鏡	基準 4	仕様記載なし	新規
照明	基準 4	仕様記載なし	蛍光灯
暖房器具	基準 2	ラジエーター	新規ラジエーター (鑄 鉄製)

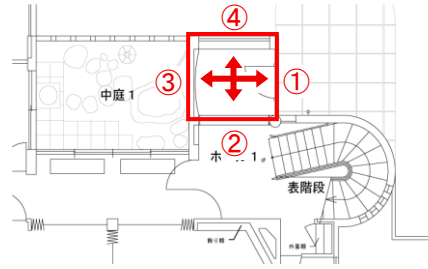
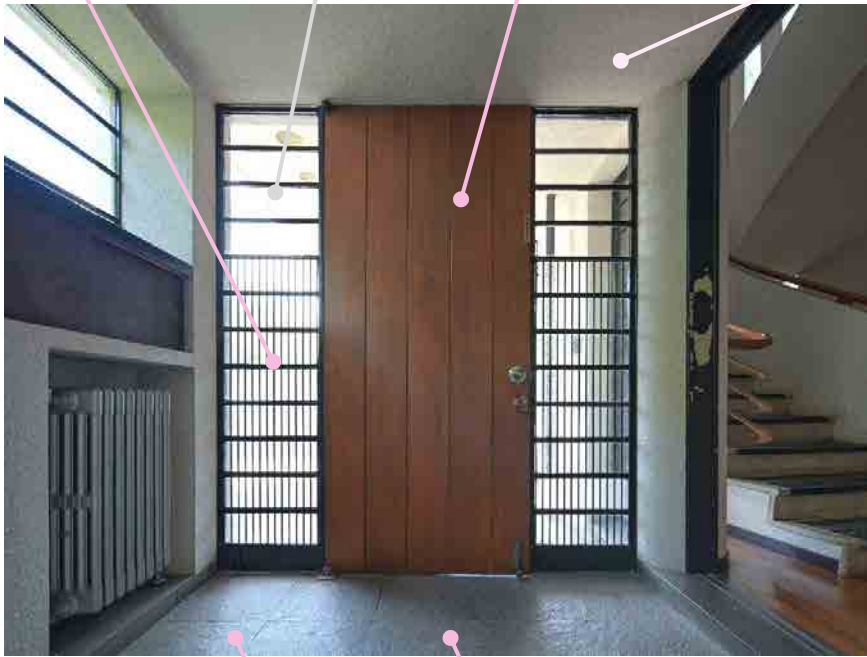
1階 表玄関【保存部分】 ①東面

- 建具枠：基準 1**
ガラス（下）：基準 1
- ガラス（上）：基準 4**
- 建具：基準 1**
- 天井：**
 躯体：基準 1 仕上：基準 3
 復原後仕上：基準 2（漆喰）

- 床面：基準 1
- 床組：基準 1

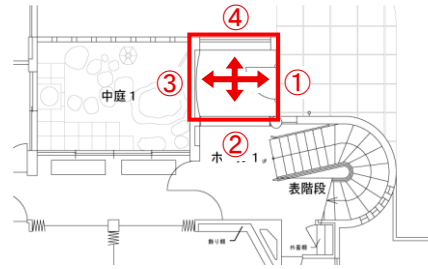
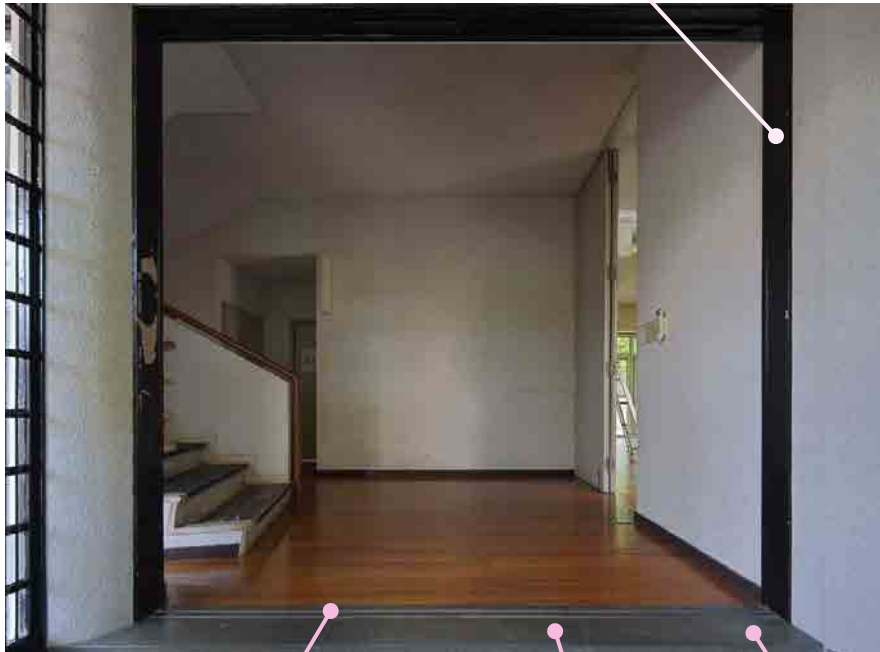
1階 表玄関【保存部分】 ②南面

建具枠

本体：基準1 仕上：基準3

復原後仕上：基準2
(薄青色系の塗装)

敷居：基準1

床面：基準1

床組：基準1

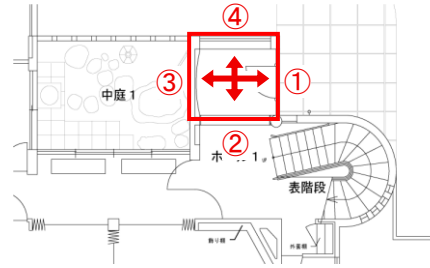
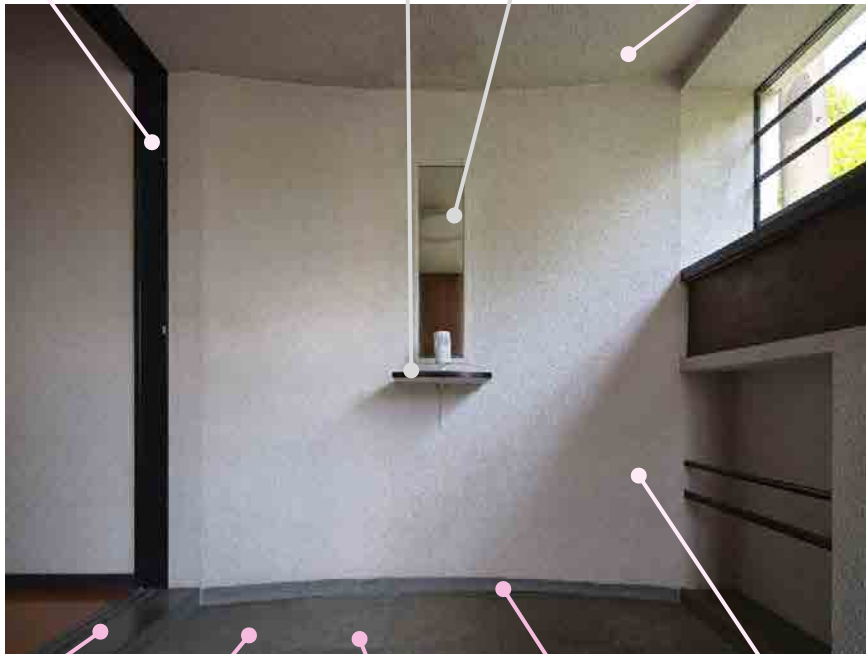
1階 表玄関【保存部分】 ③西面

建具枠

本体：基準1 仕上：基準3

復原後仕上：基準2
(薄青色系の塗装)

鏡台：基準4

鏡：基準4

天井：

躯体：基準1 仕上：基準3

復原後仕上：基準2 (漆喰)

敷居：基準1

床面：基準1

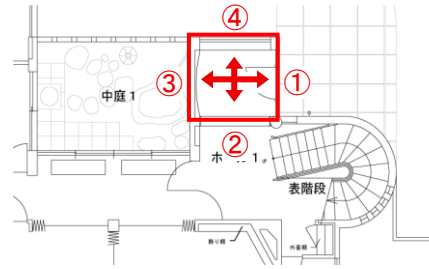
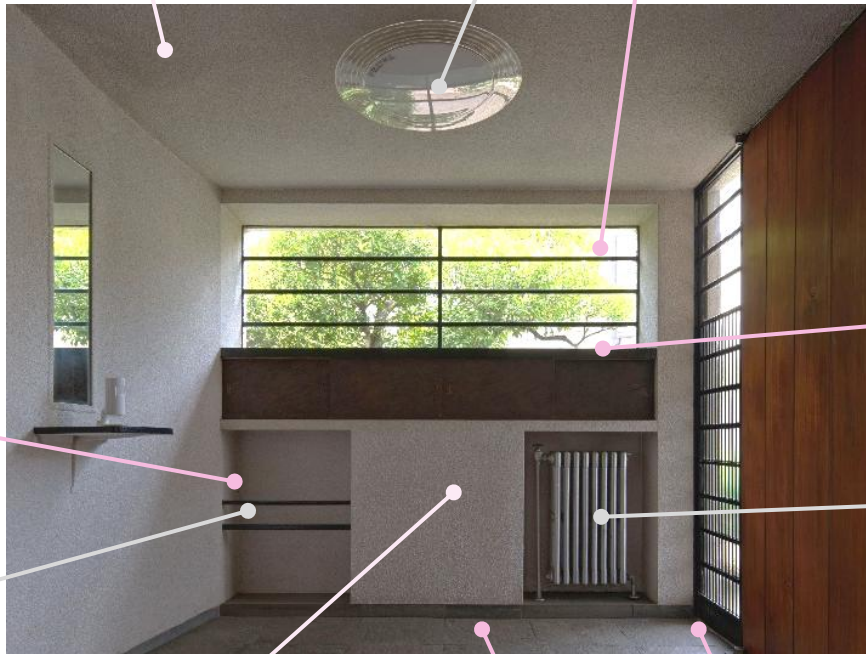
1階 表玄関【保存部分】 ④北面

天井:
 躯体: 基準 1 仕上: 基準 3
 復原後仕上: 基準 2 (漆喰)

照明: 基準 4

建具: 基準 1

傘立て (上):
 基準 1

傘立て (下):
 基準 4

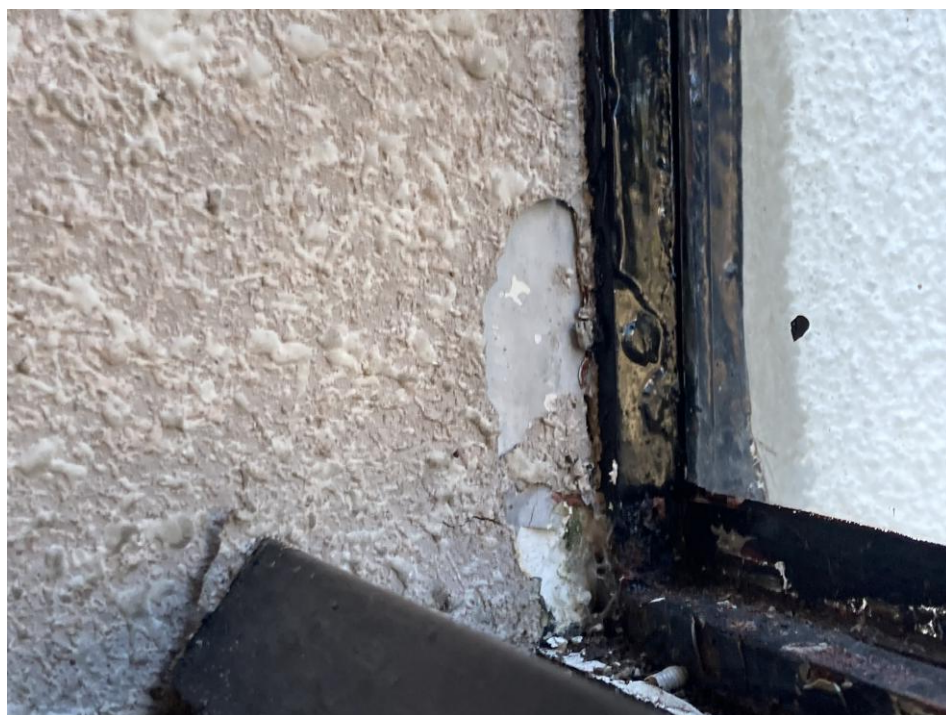
北面壁（塗装剥がれ部分より判明した旧来の塗装）

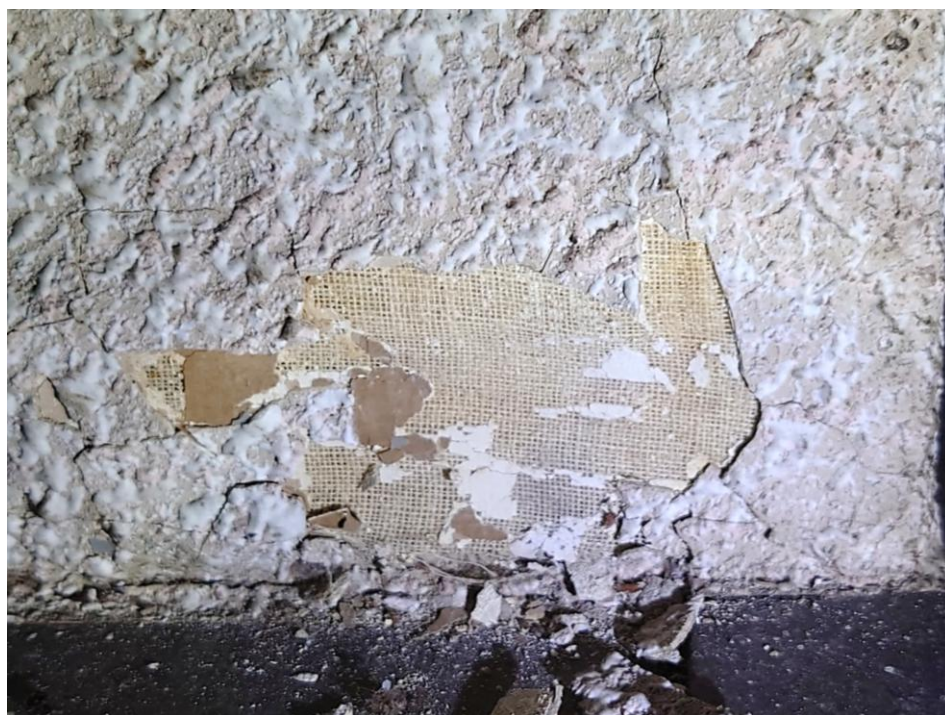
傘立て下部分壁（塗装剥がし試験より判明した当初の布張り）

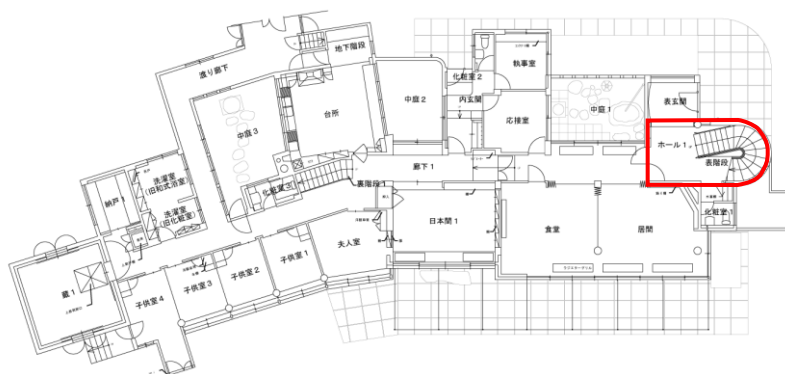
1階 ホール1【保存部分】

部位	基準	竣工時仕様	現在
床組	基準 1	仕様記載なし	当初 (推定)
床面	基準 1	檜材床板・杉材荒床木 下地	当初 (推定)
敷居 (表玄関間)	基準 1	仕様記載なし	当初 (推定) 引き戸は滅失
壁	躯体：基準 1 仕上：基準 3 ⇒復原後基準 2	布張りラッカー仕上げ (剥がし試験結果よ り)	吹付タイル ※下に当 初の仕上げが残る可能 性あり
柱	躯体：基準 1 仕上：基準 3 ⇒復原後基準 2	漆喰布張り仕上げ (剥 がし試験結果より)	吹付タイル ※下に当 初の仕上げが残る可能 性あり
天井	躯体：基準 1 仕上：基準 3 ⇒復原後基準 2	廊下と同一とすれば漆 喰	吹付タイル ※下に当 初の仕上げが残る可能 性あり
建具 (東面階段下ガラ ス窓)	基準 1	フィギュアドグラス (型板ガラス)	当初 (推定)
建具 (北面階段横窓) 枠	基準 1	仕様記載なし	当初 (推定)
建具 (北面階段横窓) ガラス	基準 4	仕様記載なし	新規
建具 (西面扉)	本体：基準 1 仕上：基準 3 ⇒復原後基準 2	仕様記載なし	ペンキ塗り
建具枠 (表玄関間)	本体：基準 1 仕上：基準 3 ⇒復原後基準 2	薄青色系の塗装 (塗装 剥がれ部分の確認よ り)	下に当初の仕上げが残 存
外套棚	扉本体：基準 1 扉塗装：基準 3 ⇒復原後基準 2 棚内床・壁・天井	仕様記載なし	建具本体は当初、塗装 は新規。棚内部に新規 板床・壁を設置。

躯体：基準 1、仕上： 基準 5 扉内側鏡：基準 4		
照明	基準 4	白熱灯	蛍光灯
暖房器具（表階段下）	基準 1	ラジエーター	当初（推定） （南側の 1 つは滅失）
【表階段】 本体	基準 1	人造石研ぎ出し	当初（推定）
【表階段】 滑り止め	基準 2	ゴム製滑り止め	当初（推定）
【表階段】 照明	基準 4	白熱灯（古写真より）	蛍光灯

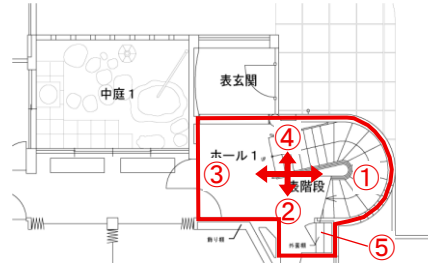
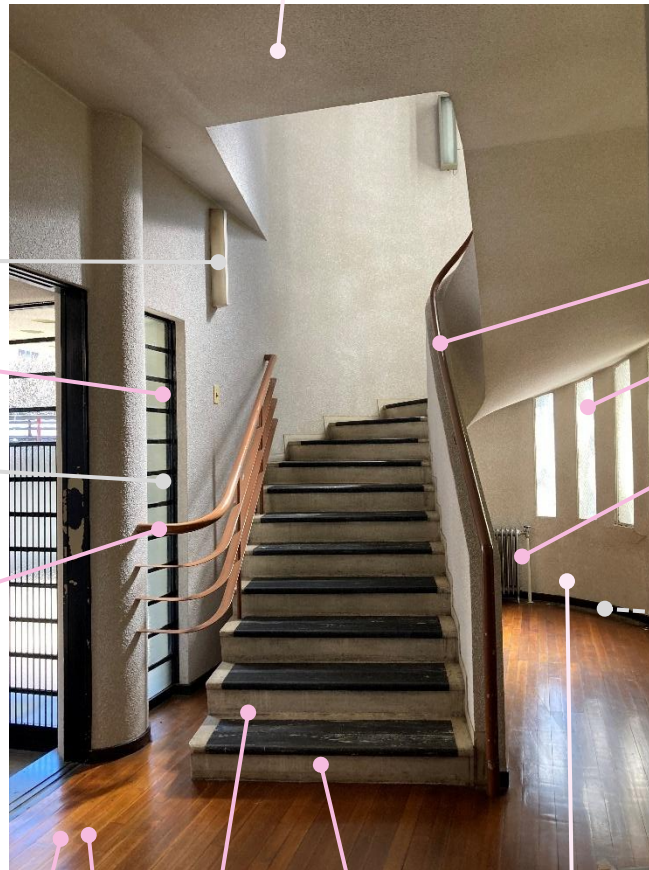
1階 ホール1【保存部分】 ①東面1

天井：
 躯体：基準1 仕上：基準3
 復原後仕上：基準2（漆喰）

照明：基準4

建具枠：基準1

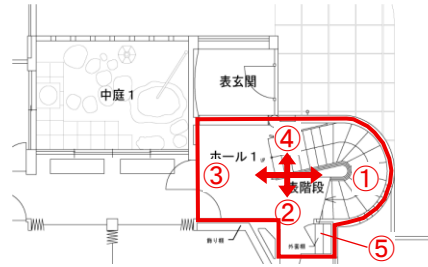
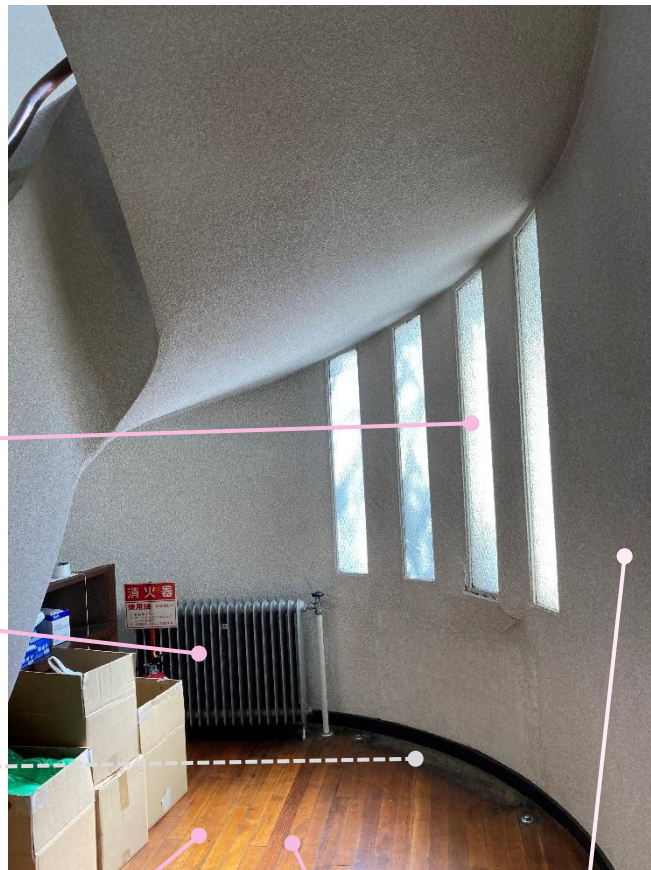
1階 ホール1【保存部分】 ①東面2

建具：基準 1

躯体：基準 1 仕上：基準 3

復原後仕上：基準 2
(布張りラッカー仕上げ)

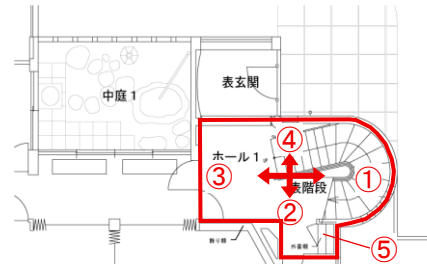
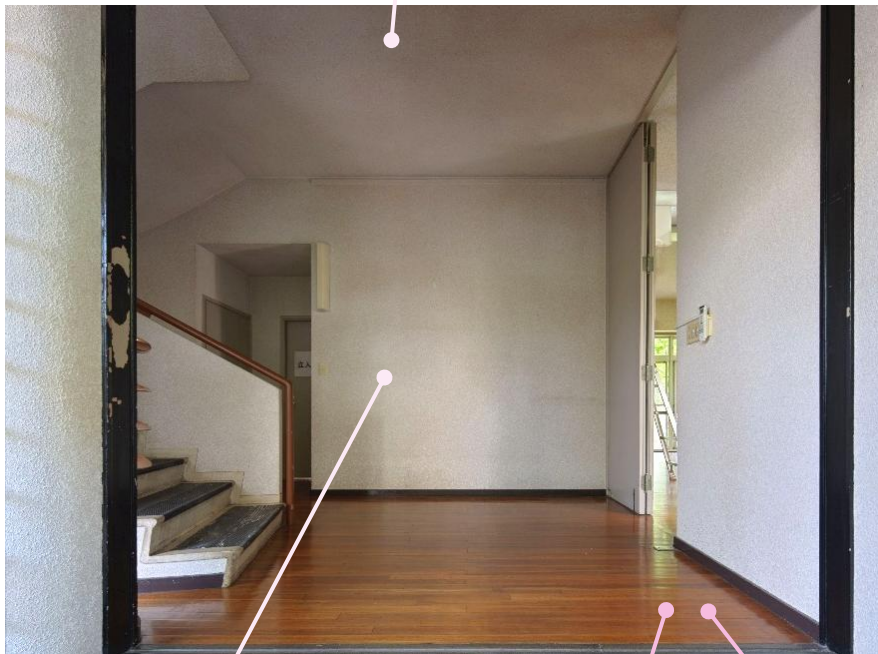
1階 ホール1【保存部分】 ②南面

天井:

躯体: 基準1 仕上: 基準3

復原後仕上: 基準2 (漆喰)

壁

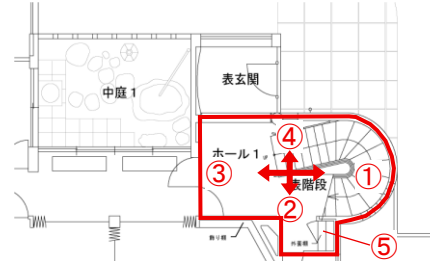
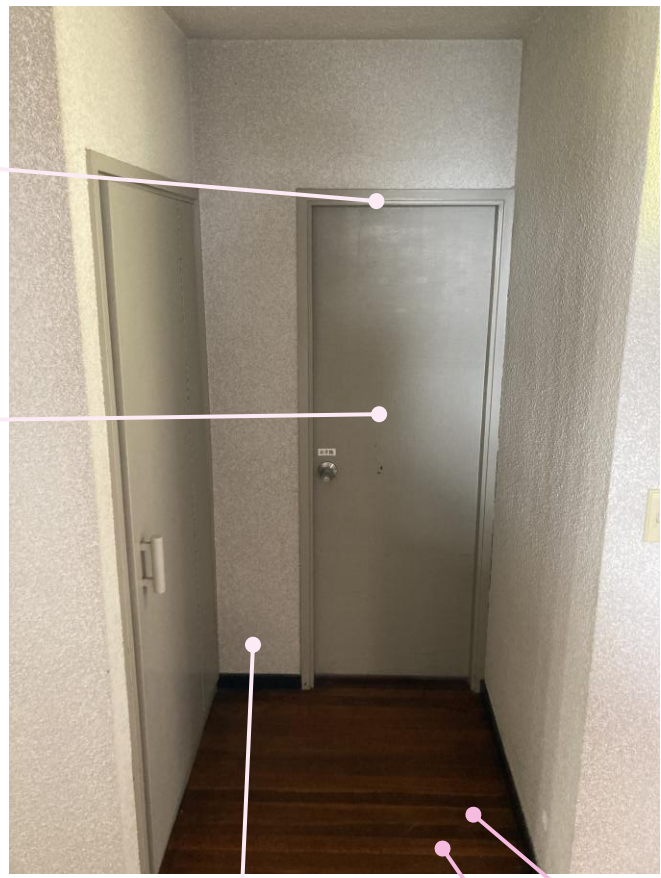
建具枠
 本体：基準1
 仕上：基準3
 復原後仕上：基準2

建具
 本体：基準1
 仕上：基準3
 復原後仕上：基準2

壁
 躯体：基準1 仕上：基準3
 復原後仕上：基準2
 (布張りラッカー仕上げ)

床面：基準1

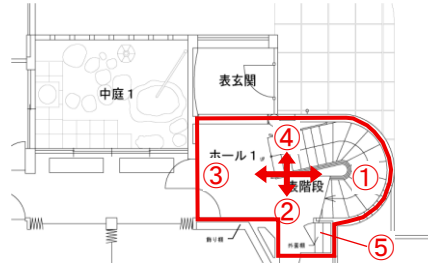
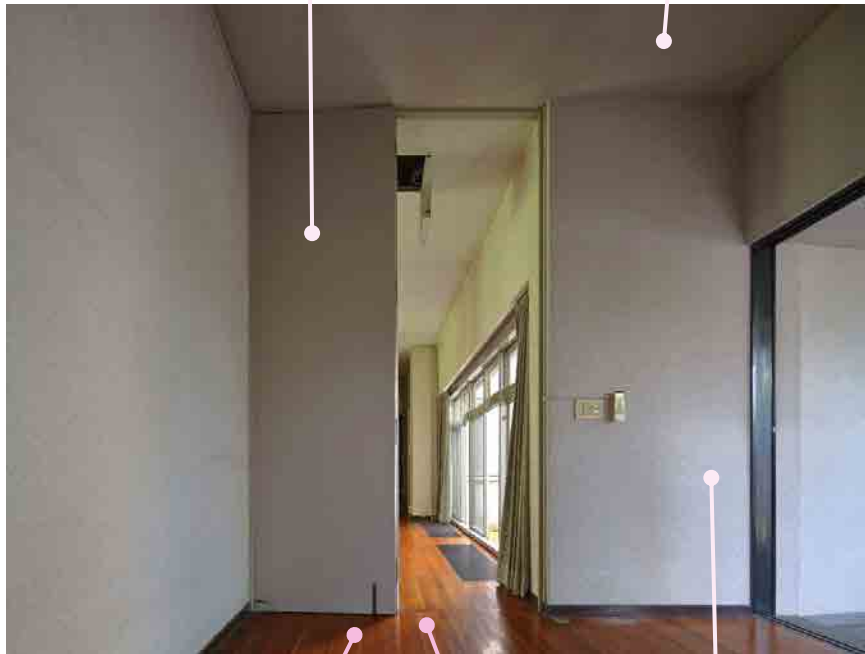
1階 ホール1【保存部分】 ③西面

建具：

躯体：基準1 仕上：基準3

復原後仕上：基準2（漆喰）

床面：基準1

床組：基準1

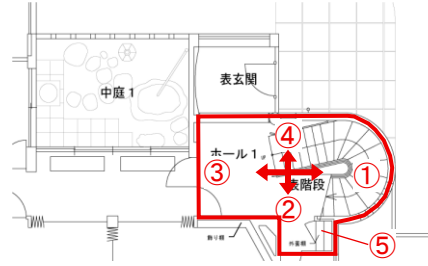
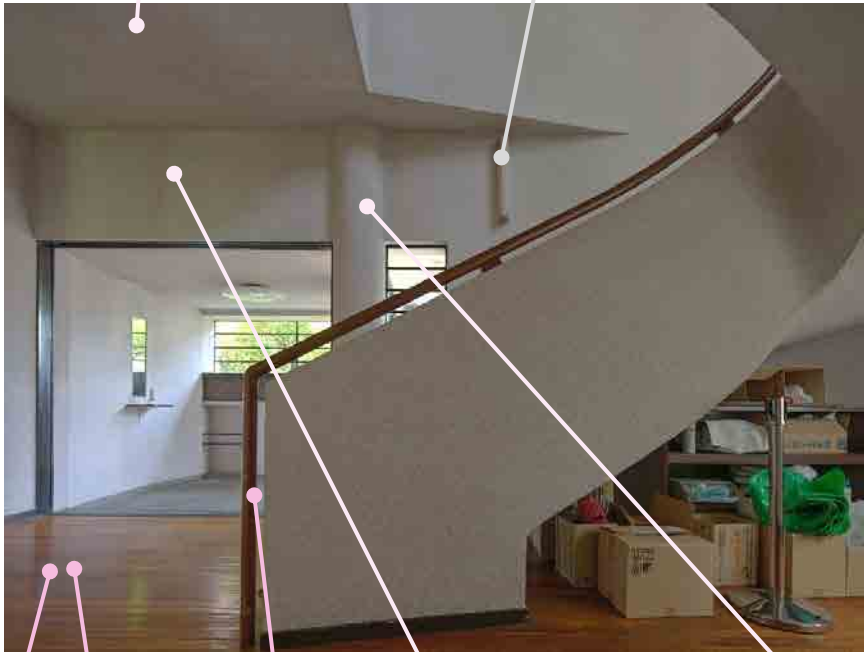
1階 ホール1【保存部分】 ④北面

天井：
 躯体：基準1 仕上：基準3
 復原後仕上：基準2（漆

照明：基準4

床面：
 基準1

床組：
 基準1

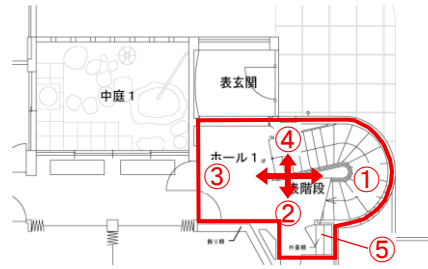
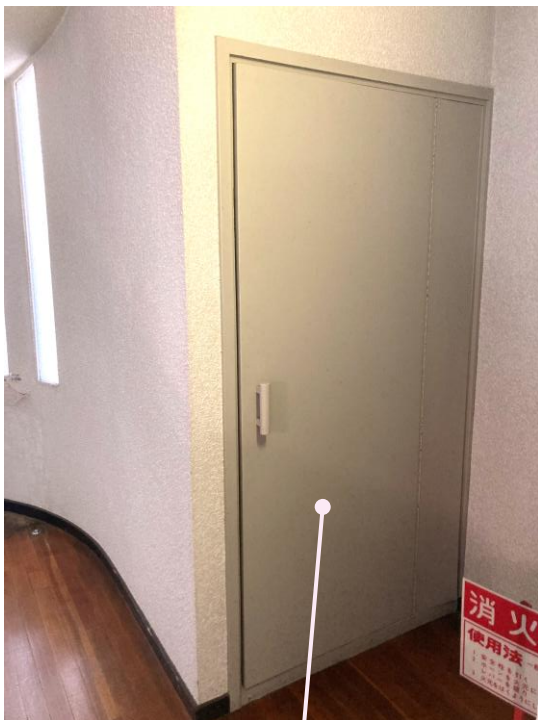
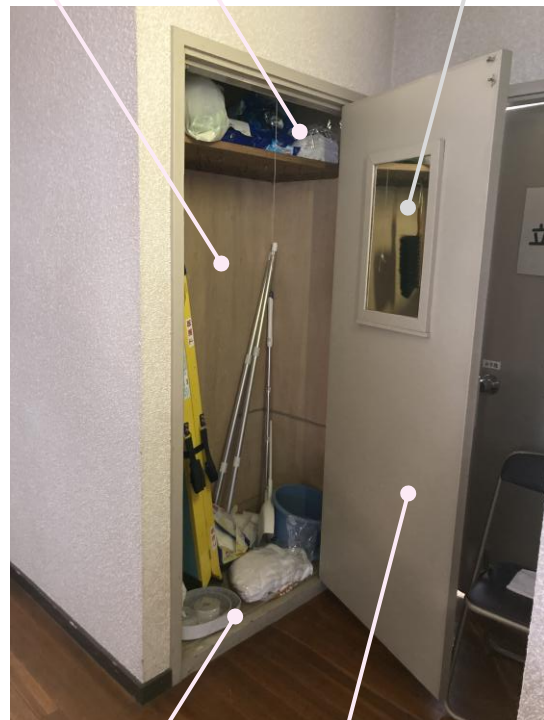
1階 ホール1【保存部分】 ⑤外套棚

壁 本体：基準1 仕上：基準3 復原後仕上：基準2	天井 本体：基準1 仕上：基準3 復原後仕上：基準2	鏡 ：基準4
--	---	---------------

扉 本体：基準1 仕上：基準3 復原後仕上：基準2
--

床 本体：基準1 仕上：基準3 復原後仕上：基準2
--

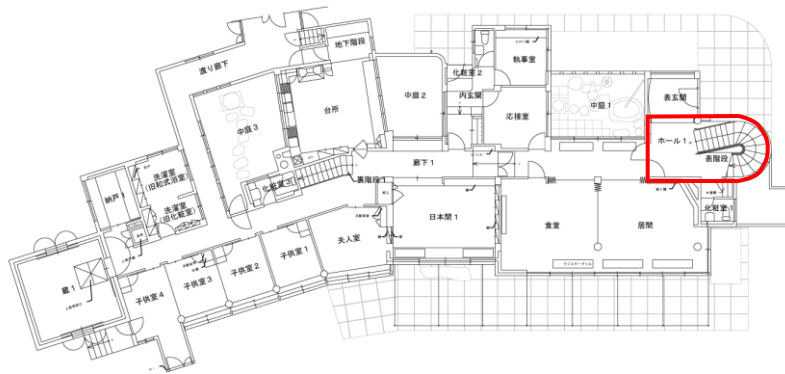
1階 表階段・階段室【保存部分】

部位	基準	竣工時仕様	現在
壁	躯体：基準 1 仕上：基準 3 ⇒復原後基準 2	布張りラッカー仕上げ (剥がし試験結果よ り)	吹付タイル ※下に当 初の仕上げが残る可能 性あり
天井（1階）	躯体：基準 1 仕上：基準 3 ⇒復原後基準 2	廊下と同一とすれば漆 喰	吹付タイル ※下に当 初の仕上げが残る可能 性あり
天井（2階）	躯体：基準 1 仕上：基準 3 ⇒復原後基準 2	廊下と同一とすれば漆 喰	吹付タイル ※下に当 初の仕上げが残る可能 性あり。修道女会時代 の3階増築・撤去に伴 って一部が撤去・再設 置された可能性あり。
本体	基準 1	人造石研ぎ出し	当初（推定）
滑り止め	基準 1	ゴム製滑り止め	当初（推定）
手摺り	本体：基準 1 仕上：基準 2	パイプ手摺・フラット バー	当初（推定）
建具（2階壁面ガラス 窓）東側1枚	基準 4	フィギュアドグラス (型板ガラス)	新規
建具（2階壁面ガラス 窓）西側3枚	基準 1	フィギュアドグラス (型板ガラス)	当初（推定）
照明	基準 4	白熱灯（古写真より）	蛍光灯

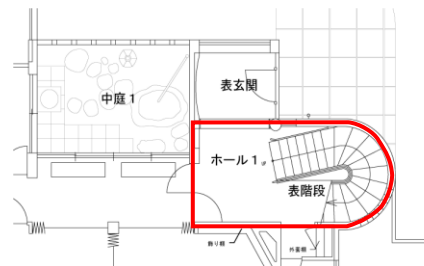
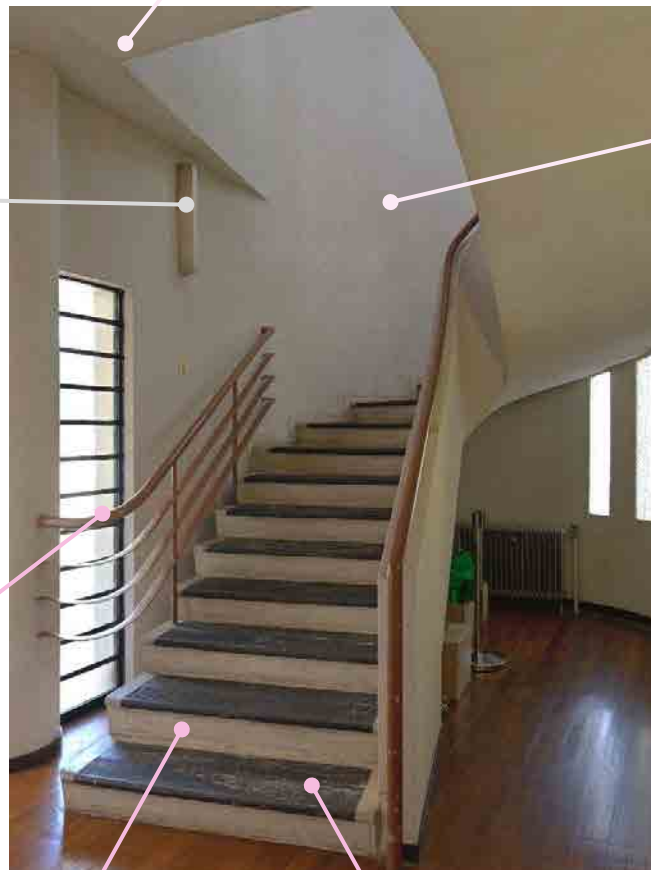
天井：
躯体：基準1 仕上：基準3
復原後仕上：基準2（漆喰）

照明：基準4

壁
躯体：基準1
仕上：基準3
復原後仕上：
基準2
（布張りラッ
カー仕上げ）

手摺り：
本体：基準1
仕上：基準2

本体：基準1

滑り止め：基準1

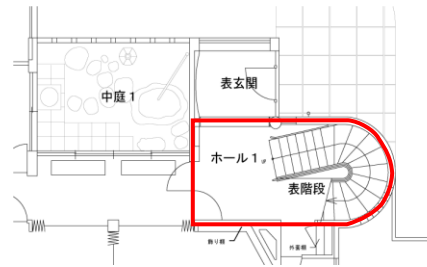
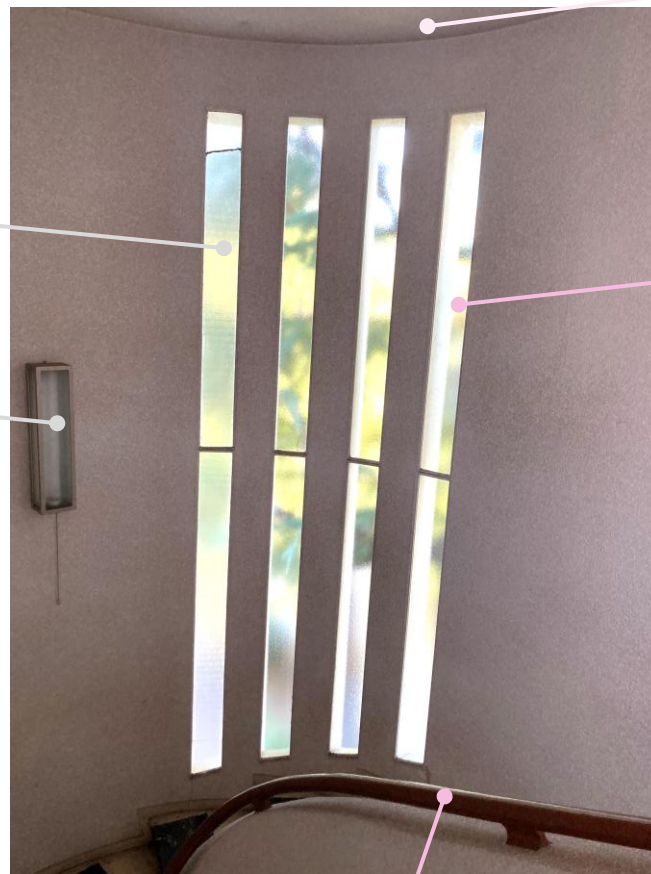
建具（ガラス）東側1枚：基準4

照明：基準4

天井：
躯体：基準1
仕上：基準3
復原後仕上：
基準2（漆喰）

建具（ガラス）西側3枚：基準1

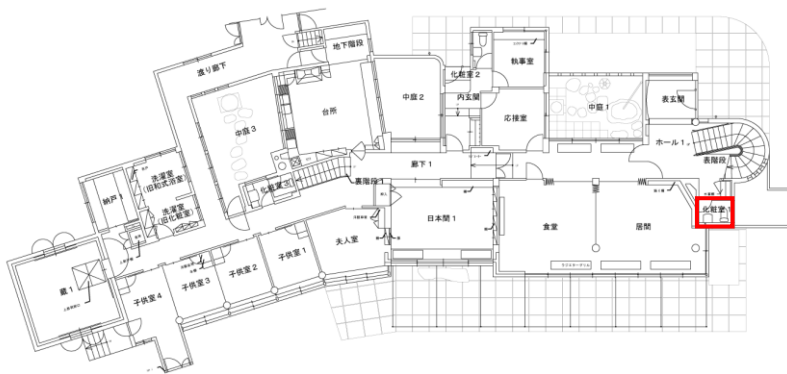
1階 化粧室1【保全部分】

部位	基準	竣工時仕様	現在
床組	基準 1	仕様記載なし	当初（推定）
床面	基準 5	仕様記載なし	塩ビシート張り ※下に当初の仕上げが残る可能性あり
壁	躯体：基準 1 仕上：基準 4	仕様記載なし	ペンキ塗り ※下に当初の仕上げが残る可能性あり
天井	躯体：基準 1 仕上：基準 4	布張りペンキ塗	ペンキ塗り ※下に当初の仕上げが残る可能性あり。2階部分天井の一部は修道女会時代の3階増築・撤去に伴う変更があった可能性もある。
建具（南面窓）	基準 4	仕様記載なし	アルミサッシ
建具（北面扉）	本体（フック含む）： 基準 1 仕上（フック含む）： 基準 4 ノブ：基準 4	仕様記載なし	ペンキ塗り ※下に当初の仕上げが残る可能性あり ノブは新規
鏡	基準 4	仕様記載なし	新規
鏡下棚	基準 1	ガラス棚	当初（推定）
手洗い台	基準 5	仕様記載なし	新規
便器	基準 5	仕様記載なし	新規
トイレットペーパーホルダー	基準 5	なし	新規
タオル掛け（鏡横）	基準 5	なし	新規
照明（鏡上）	基準 4	仕様記載なし	蛍光灯

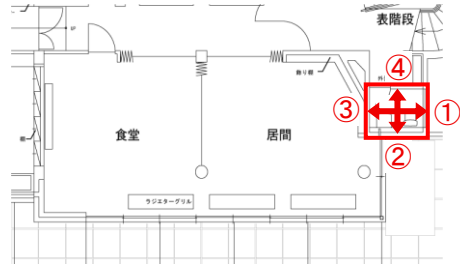
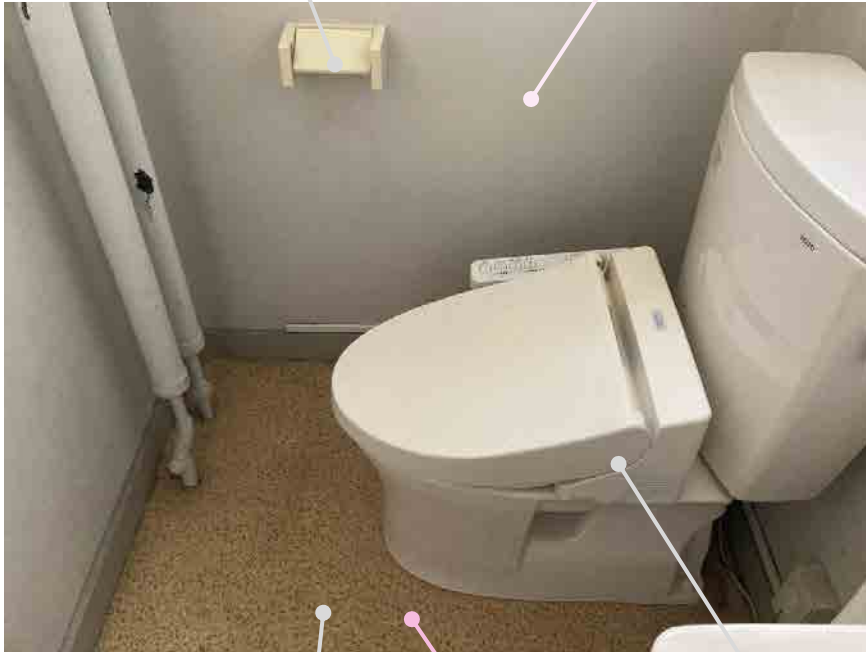
トイレトペーパーホルダー：
基準 5

壁：
躯体：基準 1
仕上：基準 4

床面：基準 5

床組：基準 1

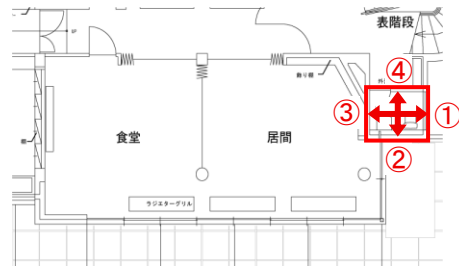
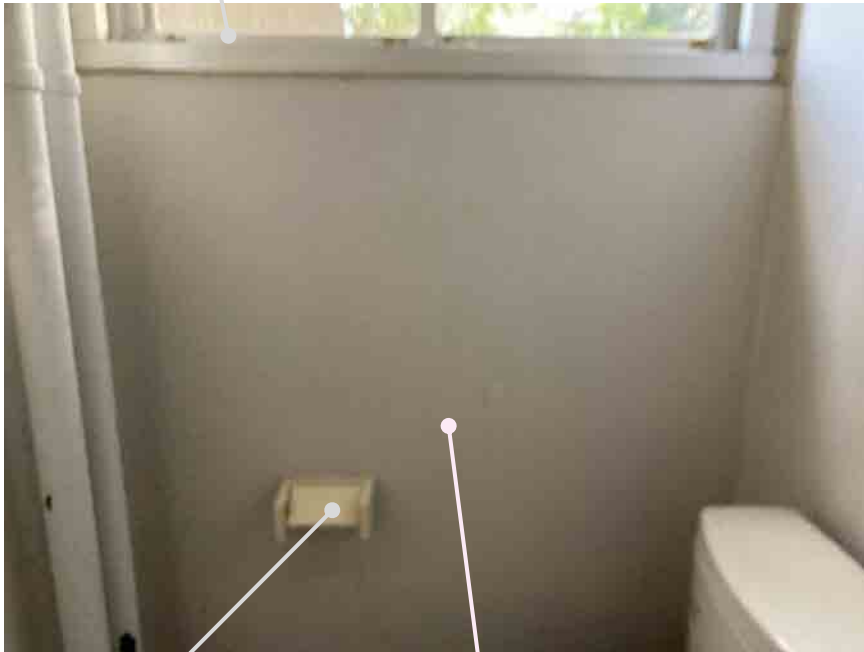
建具：基準 4

トイレトペーパーホルダー：基準 5

壁：
躯体：基準 1
仕上：基準 4

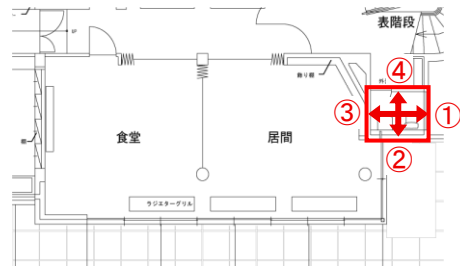
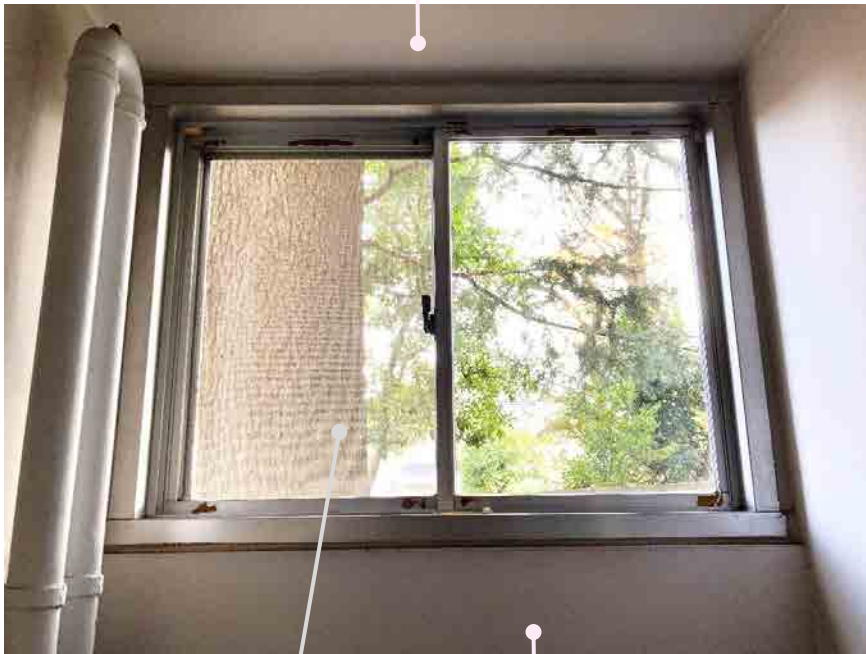
天井：
躯体：基準 1
仕上：基準 4

建具：基準 4

壁：
躯体：基準 1
仕上：基準 4

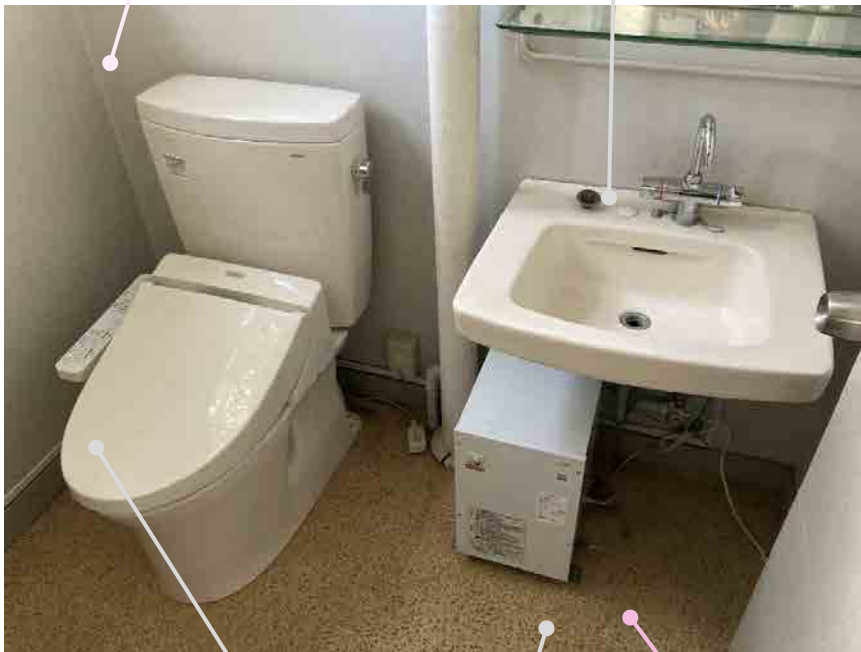
壁：
 躯体：基準 1
 仕上：基準 4

手洗い台：基準 5

便器：基準 5

床面：基準 5

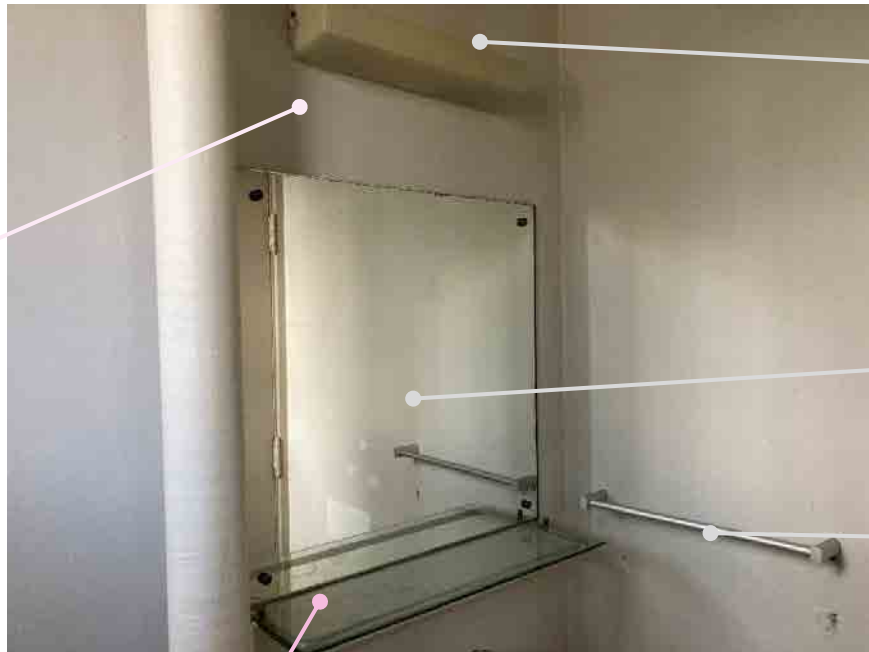
照明：基準 4

鏡：基準 4

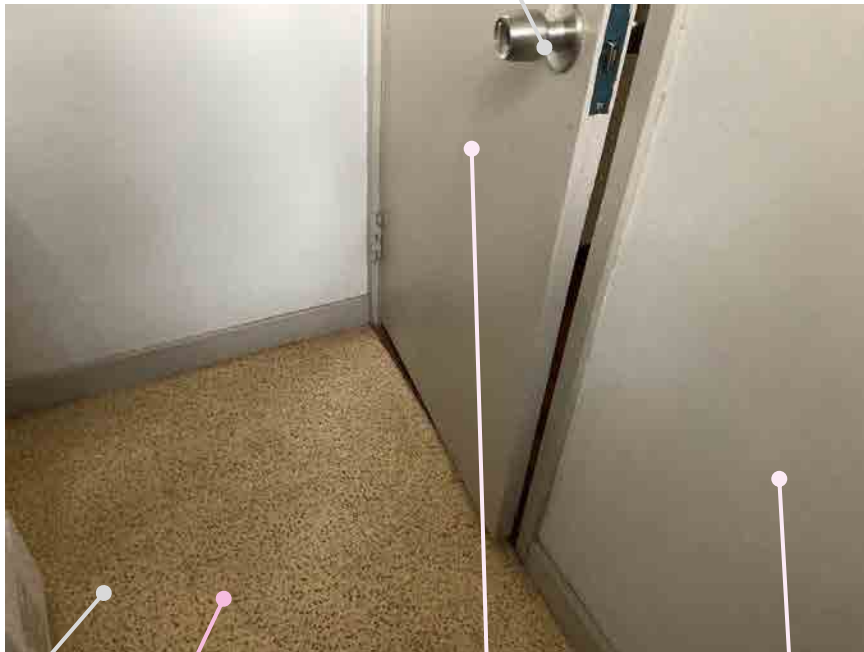
ノブ：基準4

床面：基準4

床組：基準1

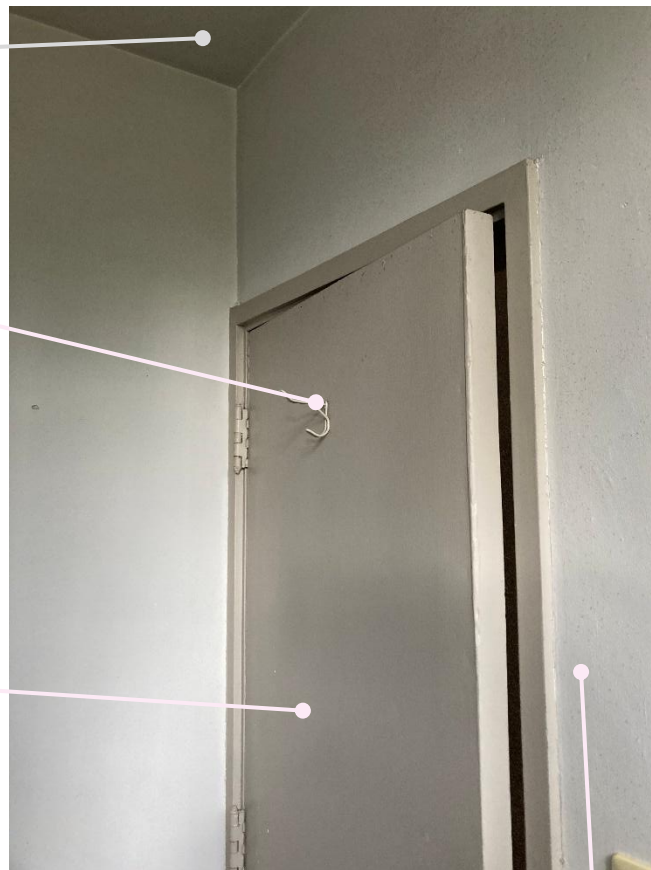
天井：基準 4

フック：
本体：基準 1
仕上：基準 4

建具：
本体：基準 1
仕上：基準 4

壁：
躯体：基準 1
仕上：基準 4

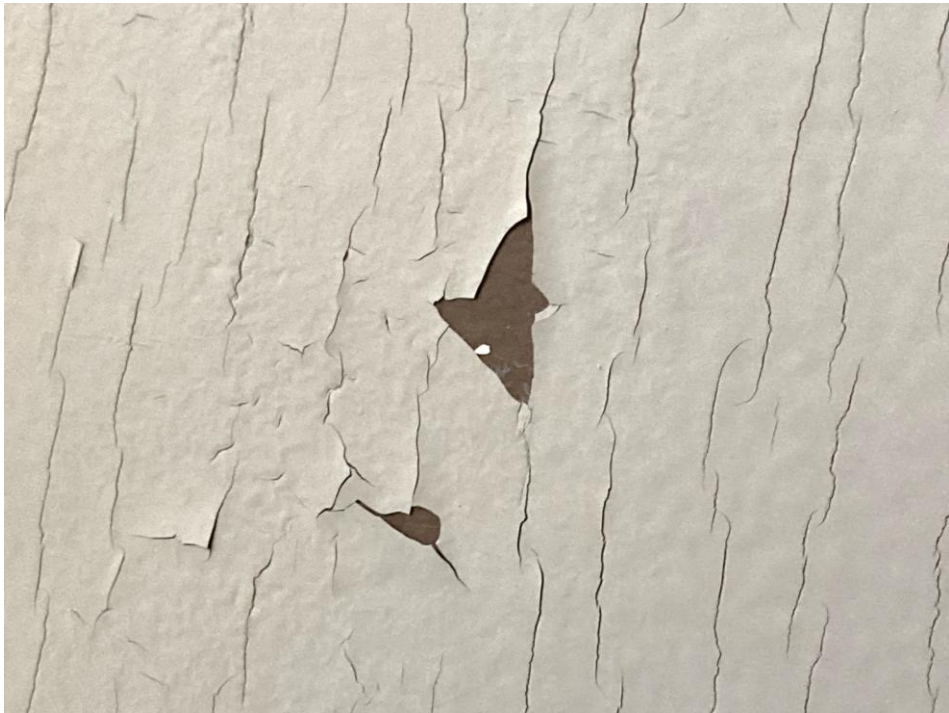
建具（塗装剥がれ部分からみえる当初のレッドウッドベニヤ）	
現在

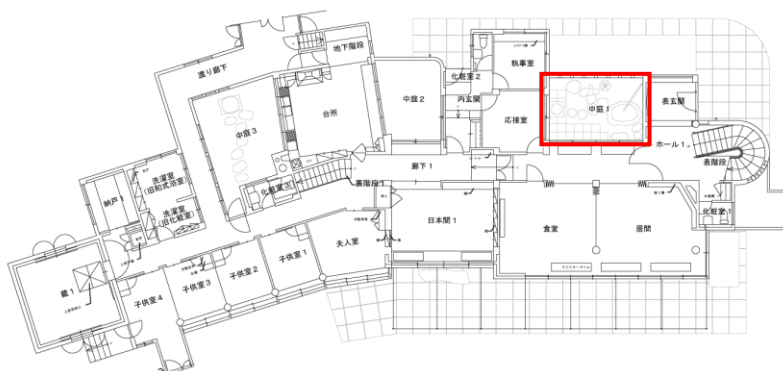
1階 中庭1【保存部分】

部位	基準	竣工時仕様	現在
石張り舗装	基準 1	石張り舗装	当初（推定）※石張りの範囲は縮小されている
石（北側）	基準 4	苔、飛び石・割石	新規
壁	躯体：基準 1 仕上：基準 3 ⇒復原後基準 2	北面：コンクリート・ オイルペイント仕上 （青系統の塗装） その他：コンクリート 打ち放し	吹付タイル ※下に当初仕上げが残る可能性あり
南面壁面配管穴	基準 1	仕様記載なし	当初（推定）
【居間・食堂】建具 （南面網戸）	基準 5	仕様記載なし	新規
【居間・食堂】建具枠 （南面網戸レール）	基準 5	仕様記載なし	新規
【応接室】建具（西面 窓）	基準 4	仕様記載なし	アルミサッシ
水盤	上部：基準 1 土台：基準 4	仕様記載なし	上部：当初（推定） 土台：コンクリート吹 付（推定） ※新規写 真比較より、下部にモ ルタル等を足して少し 高くしていると考えら れる。非破壊での材質 の判定は困難。
竹筒（掛樋）	基準 1	竹	当初（推定）
灯籠の頭	基準 4	なし	新規
水道管	基準 4	なし	新規

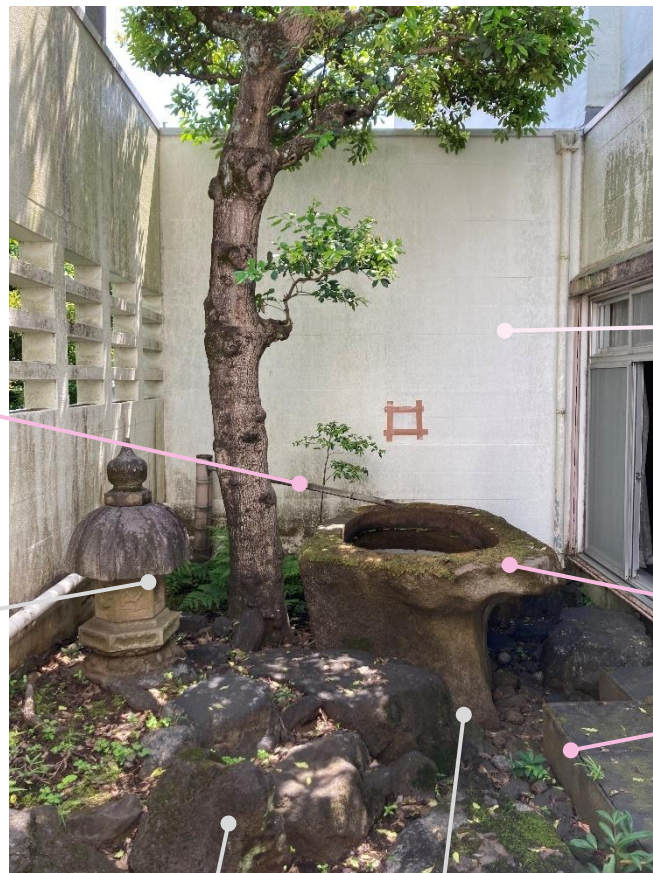
竹筒（掛樋）：
基準 1

灯籠の頭：
基準 4

水盤上部：基準 1

石張舗装：基準 1

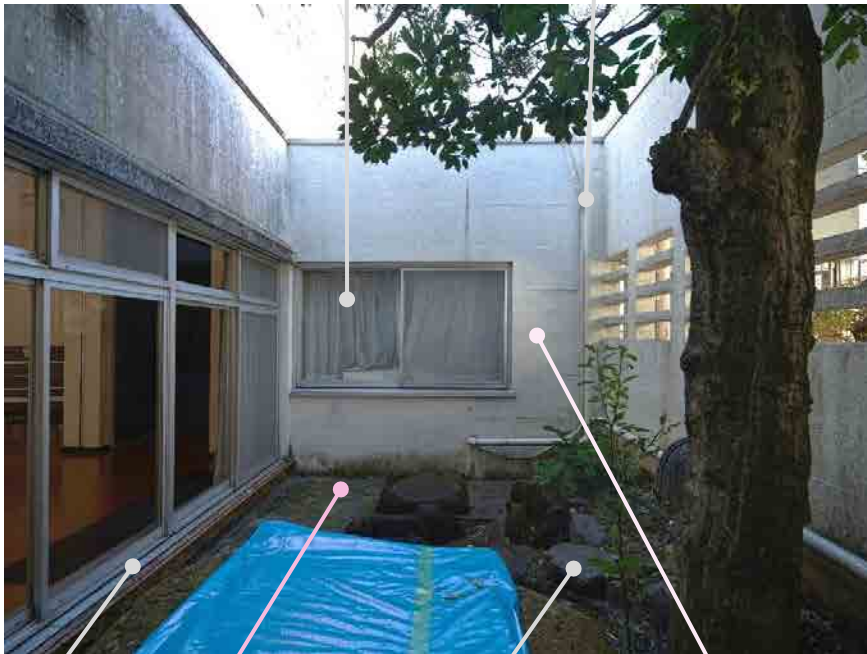
建具：基準 4 水道管：基準 4

網戸レール：
基準 5

石張舗装：基準 1

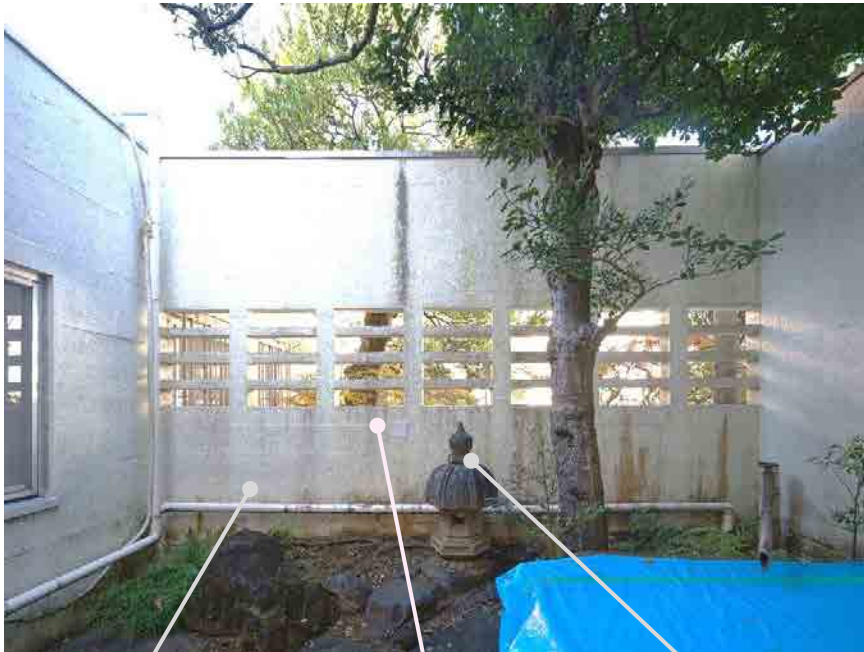
水道管：
基準 4

壁：
躯体：基準 1
仕上：基準 3

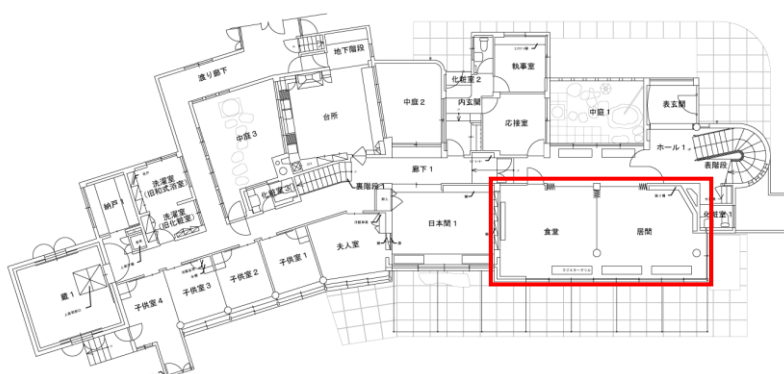
1階 居間・食堂【保存部分】

部位	基準	竣工時仕様	現在
床組	基準 1	仕様記載なし	当初 (推定)
床面	基準 1	檜材床板・杉材荒床木 下地	当初 (推定)
床面 (暖炉前)	基準 4	Split stone paving (「新建築」によれば 鉄平石)	フローリング
壁	躯体：基準 1 仕上：基準 3 ⇒復原後基準 2	plaster, finished with a flat oil paint (漆喰の上に布 張りペンキ塗り)	クロス張り ※下に当 初の壁が残存
羽目板 (暖炉上部)	基準 1	Redwood veneer (レッ ドウッドベニヤ板)	当初 (推定)
仕切り壁 (居間・食堂 間)	基準 4 ⇒復原後基準 2	Light wood frames covered with cloth of two colors	新規
柱	躯体：基準 1 仕上：基準 3 ⇒復原後基準 2	plaster, finished with a flat oil paint (漆喰の上に布 張りペンキ塗り) ※剥がし試験結果よ り、布張りはなしの可 能性もある	ペンキ塗り ※下に当 初の仕上げが残る可能 性あり
天井	躯体：基準 1 仕上：基準 3 ⇒復原後基準 2	plaster, finished with a flat oil paint (漆喰の上に布 張りペンキ塗り) ※剥がし試験結果よ り、布張りはなしの可 能性もある	吹付タイル ※下に当 初の仕上げが残る可能 性あり
建具 (南面窓)	基準 4 ⇒復原後基準 2	スチールサッシ	アルミサッシ
建具 (北面扉)	本体：基準 1 仕上：基準 3 ⇒復原後基準 2	仕様記載なし	当初 (推定)

ノブ：基準 1		
建具（北面窓）	基準 4	仕様記載なし	アルミサッシ
【中庭 1】建具（北面網戸）	基準 5	仕様記載なし	新規
【中庭 1】北面網戸レール	基準 5	仕様記載なし	新規
棚（暖炉上）	本体：基準 1 仕上：基準 3 ⇒復原後基準 2	Concrete shelf, lacquered on top 剥がし試験結果より、 黄色系の塗装の可能性あり	ペンキ塗り ※下に当初仕上げが残る可能性あり。
造り付け家具（暖炉横）	基準 1	仕様記載なし	当初（推定）
シャッター（南面窓）	基準 1	仕様記載なし	当初（推定）
カーテン（南面窓）	基準 5	仕様記載なし	新規
カーテン（北面窓）	基準 5	仕様記載なし	新規
カーテンレール（南面上）	基準 5	なし	新規
カーテンレール（南面下）	基準 1	仕様記載なし	当初（推定）
カーテンレール（北面）	基準 5	仕様記載なし	新規
照明	基準 4	仕様記載なし	蛍光灯
暖炉	基準 1	Cast-iron（鋳鉄）	当初（推定）
暖房器具・グリル（南面床）	基準 1	ブロンズ格子 ラジエーター	当初（推定）
暖房器具・グリル（西面）	基準 1	ブロンズ格子 ラジエーター	当初（推定）
暖房器具・グリル（北面床）	基準 1	仕様記載なし	当初（推定）

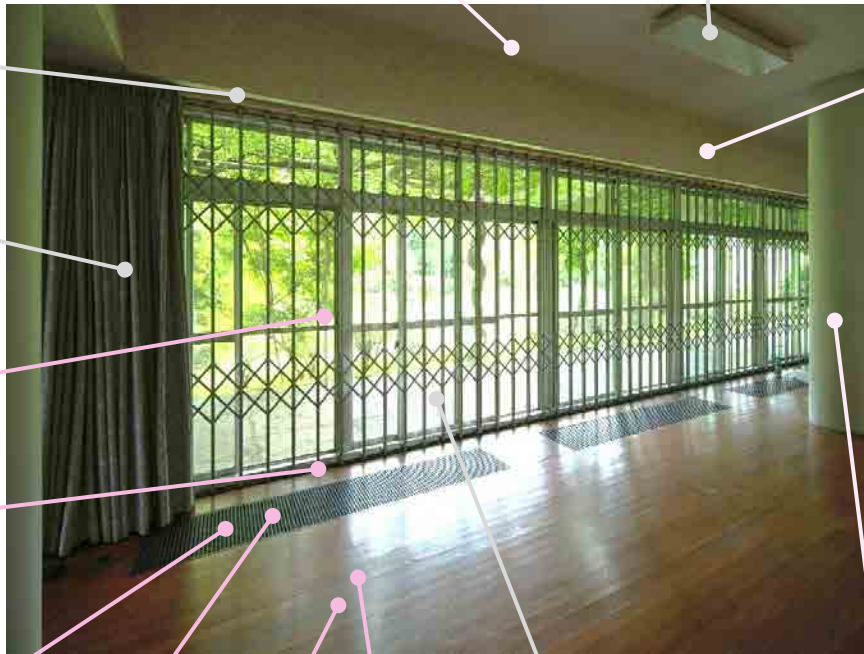
天井:
 躯体: 基準1 仕上: 基準3
 復原後仕上: 基準2
 (plaster, finished with a flat oil paint (漆喰の上に布張りペンキ塗り))

照明: 基準4

シャッター:
基準1

**カーテン
レール (下):**
基準1

壁:
 躯体: 基準1
 仕上: 基準3
 復原後仕上: 基準2 (plaster, finished with a flat oil paint (漆喰の上に布張りペンキ塗り))

**ラジエーター
グリル:** 基準1

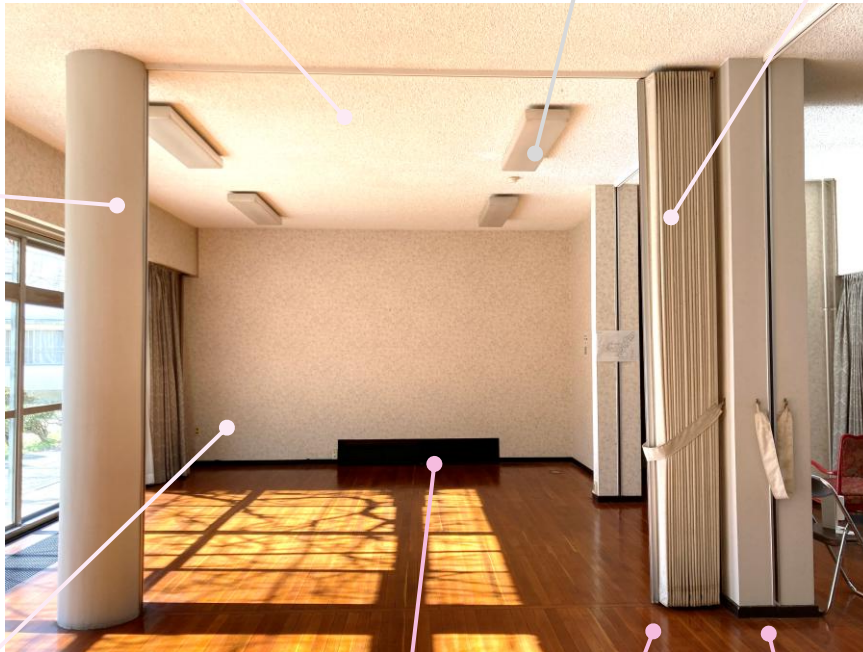
天井：
 躯体：基準1 仕上：基準3
 復原後仕上：基準2
 (plaster, finished with a flat oil paint (漆喰の上に布張りペンキ塗り))

照明：基準4

仕切り壁：基準4

復原後：基準2

柱：
 躯体：基準1
 仕上：基準3
 復原後仕上：基準2 (plaster, finished with a flat oil paint (漆喰の上に布張りペンキ塗り))

壁：
 躯体：基準1 仕上：基準3
 復原後仕上：基準2
 (plaster, finished with a flat oil paint (漆喰の上に布張りペンキ塗り))

床面：基準1

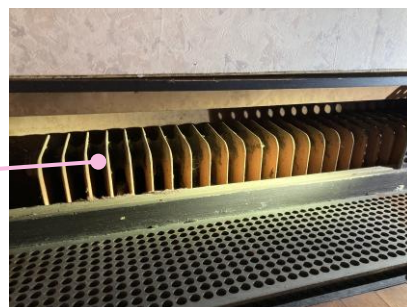
ラジエーターグリル内部

ラジエーター：基準1

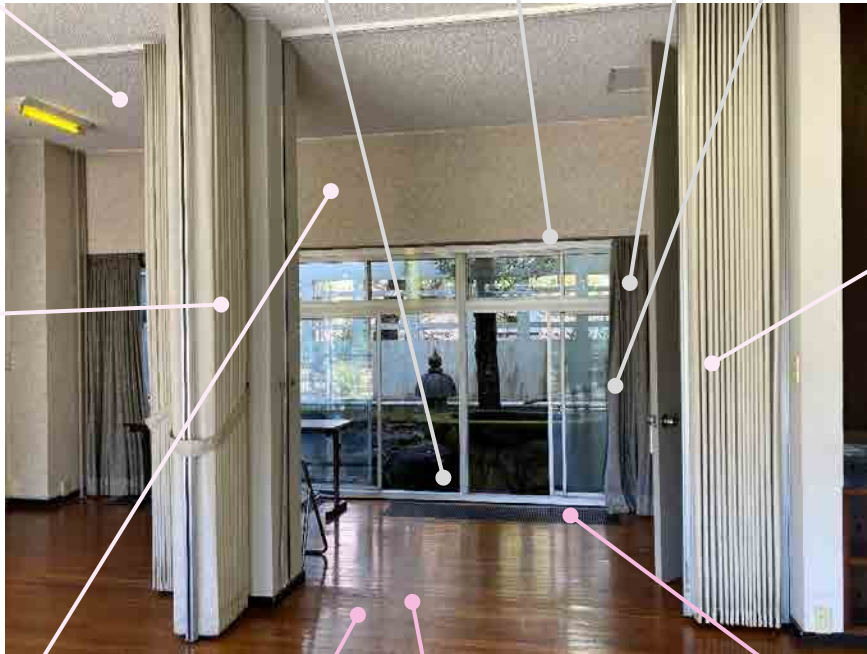
1階 居間・食堂【保存部分】 ④北面1

天井：
 躯体：基準1
 仕上：基準3

カーテン：
 基準5

網戸：
 基準5

仕切り壁：
 基準4
 復原後：基準2

壁：
 躯体：基準1
 仕上：基準3

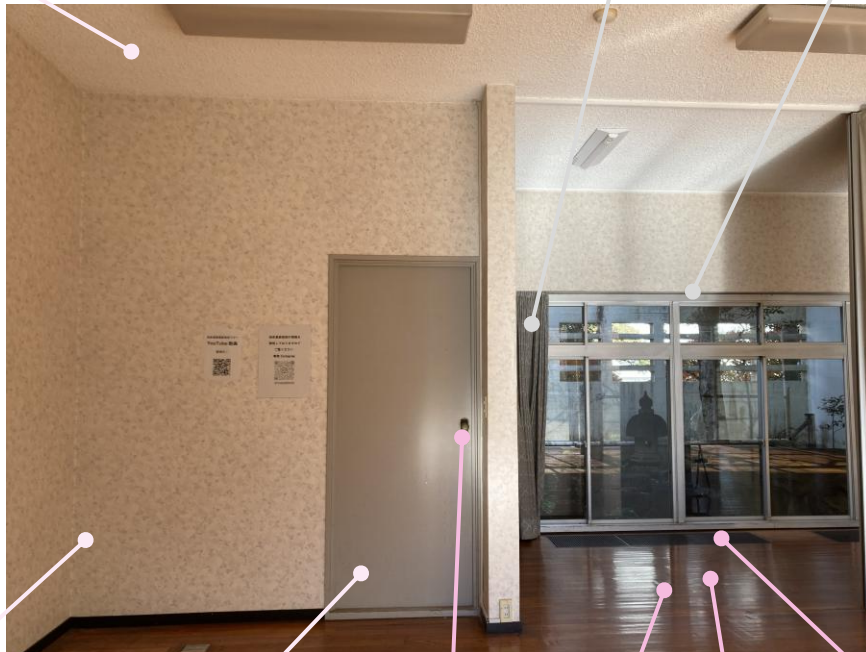
天井：

躯体：基準1
仕上：基準3

カーテン：
基準5

カーテンレール：
基準5

壁：
