部位の設定と保護の方針

一連の部材等（室内の壁面、床面、天井面、窓及び窓枠、暖炉等）を単位として部位を設定し、基準1～5に区別して保護の方針を定める。基準は以下の通り文化庁の指針（「重要文化財（建造物）保存活用計画策定指針」文化庁文化財保護部）に準じて設定する。

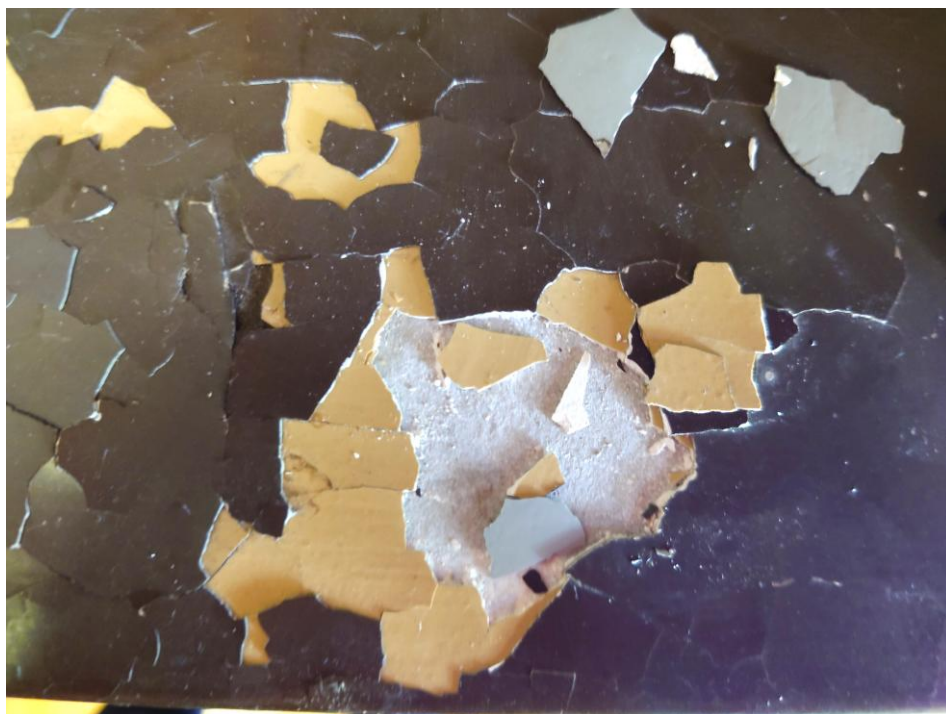
暖炉上部コンクリート棚（塗装剥がし試験より判明した旧来の塗装）

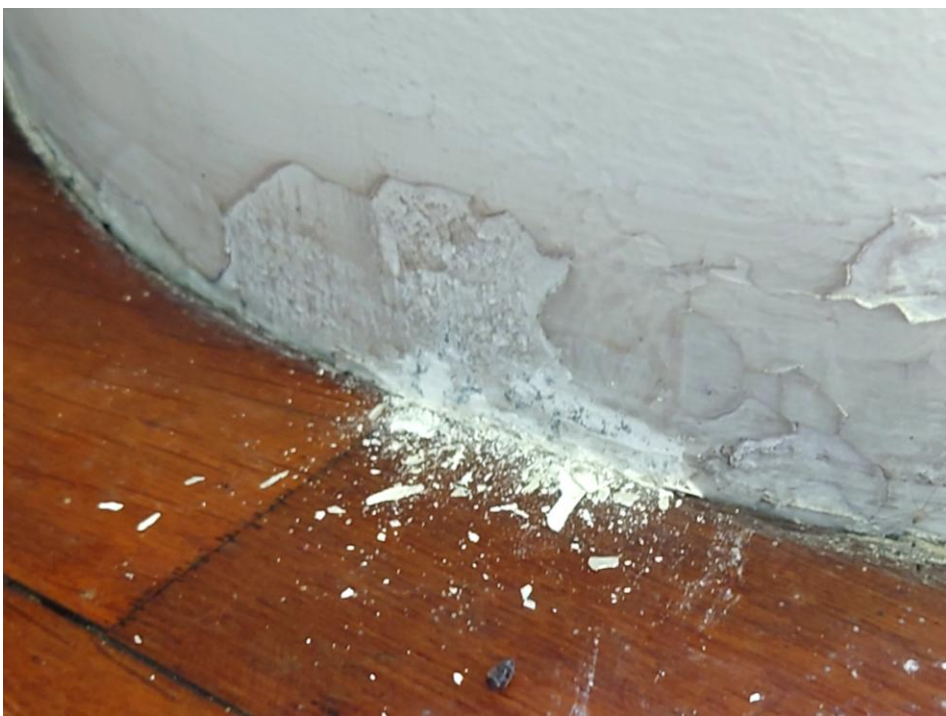
柱（塗装剥がし試験より判明した旧来の塗装）

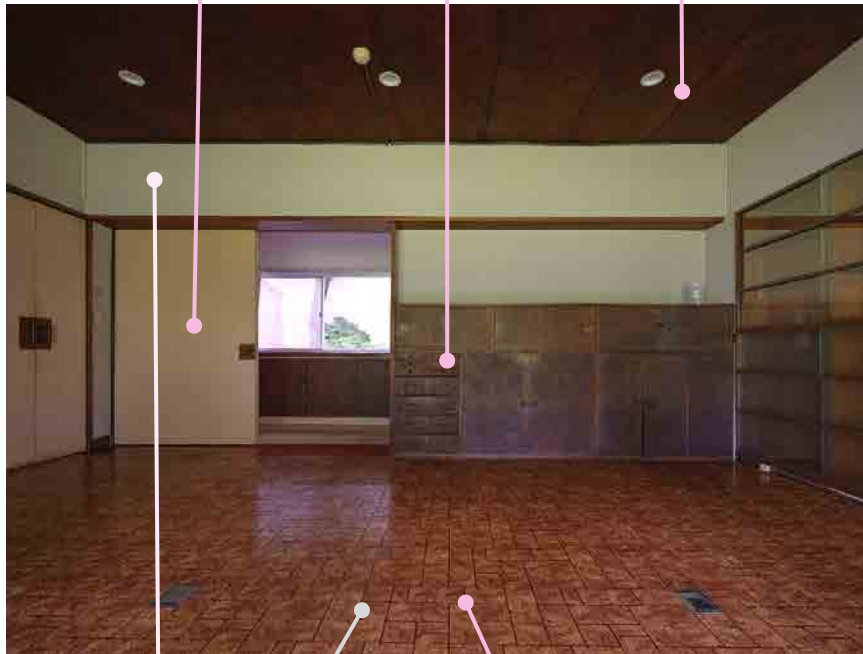
1階 日本間1【保存部分】 ④北面

建具：基準 1

造り付け棚：基準 1

天井：基準 1

壁：
 躯体：基準 1
 仕上：基準 3
 復原後：基準 2
 (painted muslin wall)

床面：基準 4
 復原後：基準 2
 (畳敷)

部位	基準	竣工時仕様	現在
床組	基準 1	仕様記載なし	当初（推定）
床面	基準 4 ⇒ 復原後基準 2	Straw floor mats with linen borders （畳敷き） 中央にこたつあり	塩ビシート
床面（南面窓前）	基準 1	板敷	当初（推定）
壁	躯体：基準 1 仕上：基準 3 ⇒ 復原後基準 2	Painted muslin wall （布張りペンキ塗り）	クロス張り ※下に当初の仕上げが残る可能性あり
壁・棚（東面居間・食堂境の当初開口だった部分）	基準 4 ⇒ 復原後基準 2	引き戸あり	引き戸を撤去し、壁・棚を設置
天井	基準 1	Redwood veneer	当初（推定）
建具（南面窓）	基準 4 ⇒ 復原後基準 2	Sliding steel sash which fold and turn at the slides like casements（スライド式スチールサッシ）	アルミサッシ
建具（西面扉）	基準 1	仕様記載なし	当初（推定）
建具（北面扉）	本体：基準 1 仕上：基準 3 ⇒ 復原後基準 2 引手：基準 1	Sliding doors of coarse linen（麻布張りの引き戸）	板張り 引手は当初
造り付け棚（北面）	基準 1	Redwood veneer ※古写真をみると、枠が塗装されていた可能性がある	当初（推定）
シャッター（南面窓）	基準 1	仕様記載なし	当初（推定）
カーテン（南面窓）	基準 5	仕様記載なし	新規
カーテンレール（南面）	基準 5	仕様記載なし	新規
床中央こたつ	基準 4 ⇒ 復原後基準 1	こたつあり	下に残る可能性あり

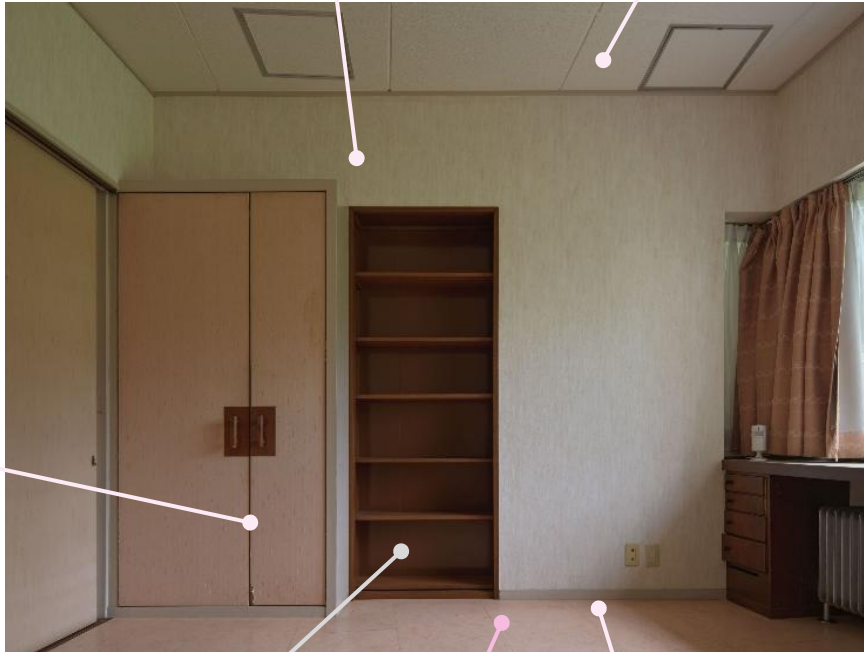
壁：
 躯体：基準1 仕上：基準3
 復原後仕上：基準2
 (剥がし後の仕上に準じる)

天井：
 躯体：基準1 仕上：基準3
 復原後仕上：基準2
 (ボード張り)

造り付け洋服箆：
 扉本体：基準1
 扉塗装：基準4
 取手：基準1
 復原後仕上：基準2

棚：基準4
 復原後：撤去

部位	基準	竣工時仕様	現在
床組	基準 1	仕様記載なし	当初（推定）
床面	躯体：基準 1 仕上：基準 3 ⇒復原後基準 2	檜材床板・杉材荒床・木下地	塩ビシート張り ※下に当初の仕上げが残る可能性あり
壁	躯体：基準 1 仕上：基準 3 ⇒復原後基準 2	仕様記載なし	クロス張り ※下に当初の仕上げが残る可能性あり
天井	躯体：基準 1 仕上：基準 3 ⇒復原後基準 2	ボード張り	ボード張りペンキ仕上げ ※下に当初の仕上げが残る可能性あり
（建具（東面扉））	基準 4 ⇒復原後基準 2	仕様記載なし（開き戸あり）	居間・食堂へ続く開き戸を撤去、棚を設置
（建具（西面扉））	基準 4 ⇒復原後基準 2	仕様記載なし（開き戸あり）	子供室 1 へ続く開き戸を撤去、棚を設置
建具（南面窓）	基準 4	仕様記載なし	アルミサッシ
建具（北面扉）	扉本体：基準 1 扉塗装：基準 4 取手：基準 1	仕様記載なし	本体・取手は当初（推定）
カーテン（南面窓）	基準 5	仕様記載なし	新規
カーテンレール（南面）	基準 5	仕様記載なし	新規
造り付け洋服箆筒（東面）	扉本体：基準 1 扉塗装：基準 4 取手：基準 1	仕様記載なし	扉：ペンキ塗り 取手：当初（推定）
造り付け家具（南面着物箆筒等）	基準 1	仕様記載なし	当初（推定）
棚（東面）	基準 4 ⇒復原時撤去	なし	新規
棚（南面）	本体：基準 1 仕上：基準 3 ⇒復原後基準 2	コンクリートラッカー仕上げ	本体は当初、仕上は新規 外側の木製の枠は追加されたもの
棚（南面）の枠	基準 4	なし	新規

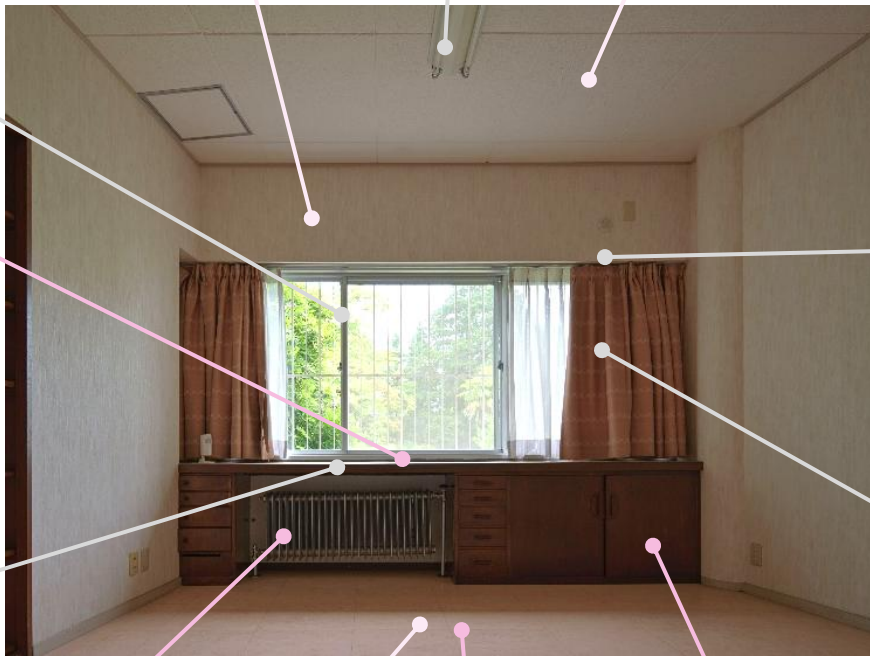
1階 夫人室【保存部分】 ②南面

壁：
 躯体：基準1 仕上：基準3
 復原後仕上：基準2
 (剥がし後の仕上に準じる)

棚：
 本体：基準1
 仕上：基準3
 復原後仕上：
 基準2
 (コンクリート
 ラッカー仕上)

棚の縁：基準4

**カーテン
 レール：
 基準5**

**カーテン：
 基準5**

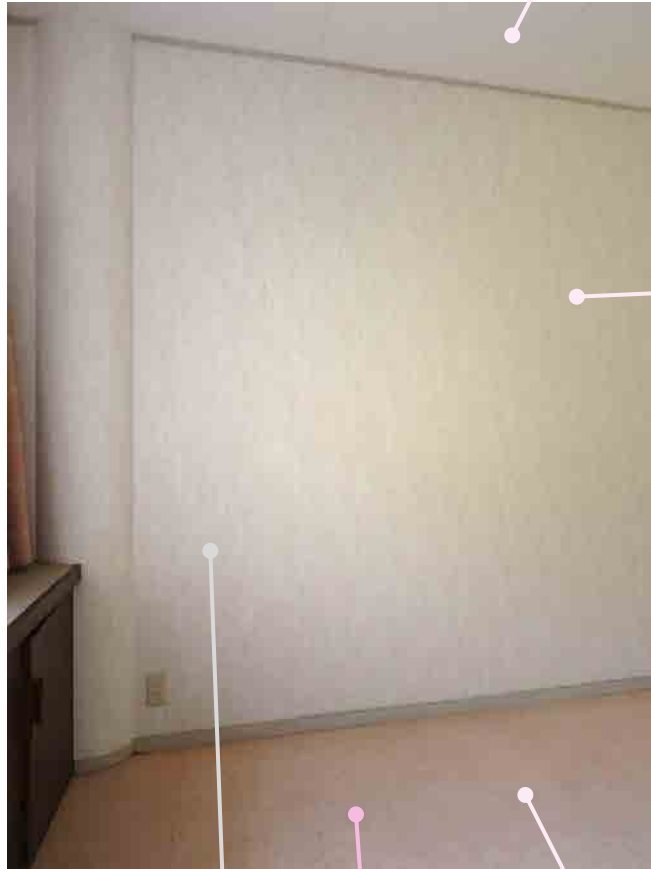
天井：
 躯体：基準1 仕上：基準3
 復原後仕上：基準2
 (ボード張り)

壁：
 躯体：基準1
 仕上：基準3
 復原後仕上：基準2
 (剥がし後の仕上に準じる)

壁 (当初開き戸部分)：基準4
 ⇒復原後基準2

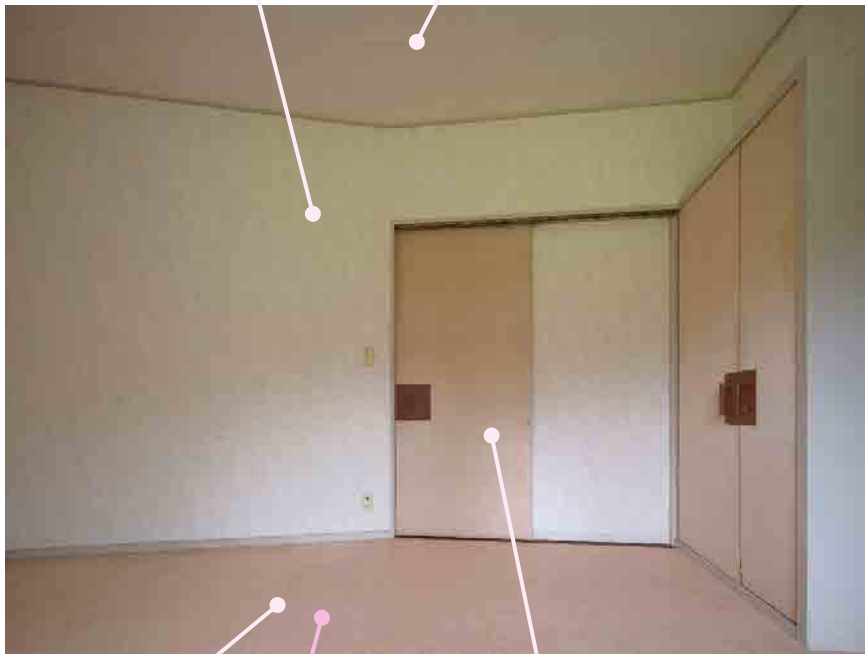
壁：

躯体：基準1 仕上：基準3

復原後仕上：基準2
(剥がし後の仕上に準じる)

復原後仕上：基準2
(ボード張り)

床面：

躯体：基準1
仕上：基準3

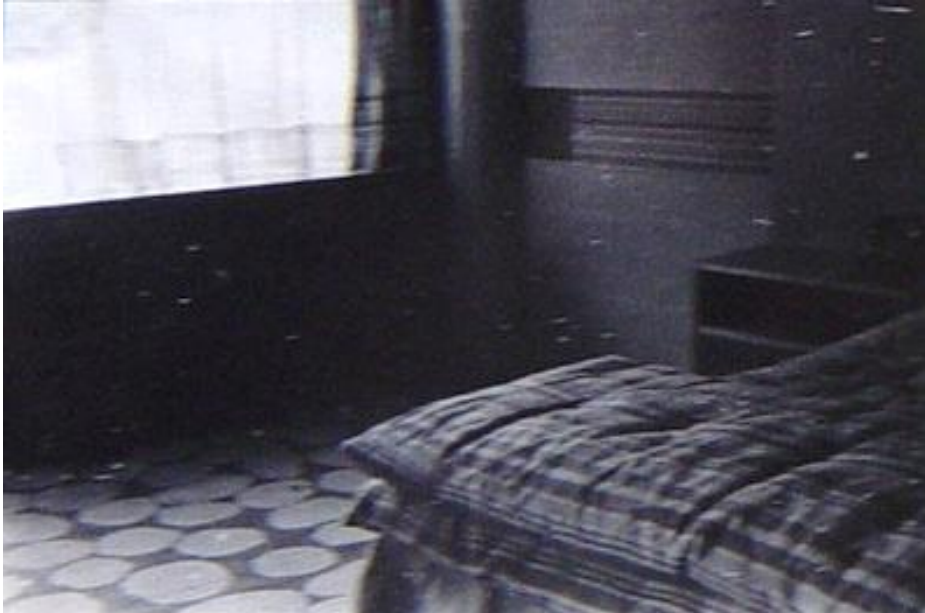
1階 夫人室【保存部分】写真帖

南面・西面をみる	
竣工直後

<p>(ペンシルベニア大学所蔵古写真より)</p>

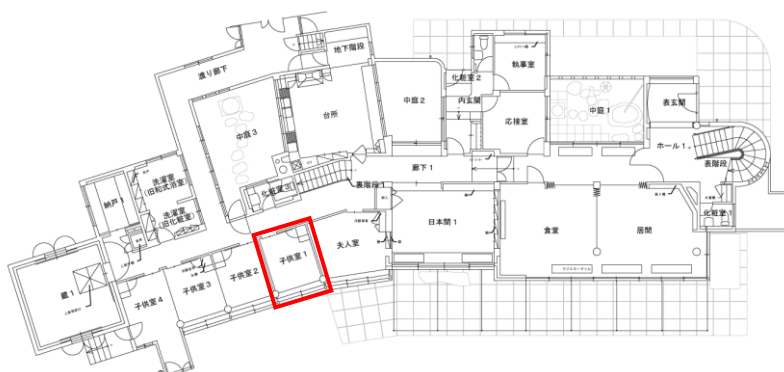
1階 子供室1【保存部分】

部位	基準	竣工時仕様	現在
床組	基準 1	仕様記載なし	当初（推定）
床面	躯体：基準 1 仕上：基準 3 ⇒復原後基準 2	檜材床板・杉材荒床・木下地	塩ビシート張り ※下に当初の仕上げが残る可能性あり
壁	躯体：基準 1 仕上：基準 3 ⇒復原後基準 2	Finished with a flat oil paint (布張りペンキ塗り)	クロス張り ※下に当初の仕上げが残る可能性あり
壁（夫人室境）	基準 4 ⇒復原後基準 2	布張りスクリーン（伸縮間仕切）	新規
壁（子供室2境）	基準 4 ⇒復原後基準 2	アコーディオンカーテン	アコーディオンカーテンを撤去し、壁を設置
巾木	基準 1	仕様記載なし	当初（推定）
柱	躯体：基準 1 仕上：基準 3 ⇒復原後基準 2	コンクリート布張りラッカー仕上げ	ペンキ塗り ※下に当初の仕上げが残る可能性あり
天井	躯体：基準 1 仕上：基準 3 ⇒復原後基準 2	ボード張り	ボード張りペンキ仕上げ ※下に当初の仕上げが残る可能性あり
建具（南面窓）	基準 4	内側より格子戸・ガラス障子	アルミサッシ
建具（北面扉）	扉本体：基準 1 扉塗装：基準 4 取手：基準 1	仕様記載なし	本体・取手は当初（推定）
ブラインド（南面窓）	基準 5	なし	新規
カーテン（南面窓）	基準 5	仕様記載なし	新規
カーテンレール（南面）	基準 5	仕様記載なし	新規
造り付け家具（東面）	基準 1	仕様記載なし	当初（推定）
造り付け家具（南面）	基準 1	仕様記載なし	当初（推定）
造り付け家具（北面）	本体：基準 1 仕上：基準 3 ⇒復原後基準 2 ガラス：基準 4	仕様記載なし	当初（推定）
造り付け家具（西面）	基準 1	仕様記載なし	当初（推定）
棚（南面）	本体：基準 1 仕上：基準 3	コンクリートラッカー仕上げ	本体は当初、仕上は新規

⇒復原後基準 2		外側の木製の枠は追加されたもの
棚（南面）の枠	基準 4	なし	新規
照明	基準 4	仕様記載なし	蛍光灯
暖房器具（南面）	基準 1	ラジエーター	当初（推定）

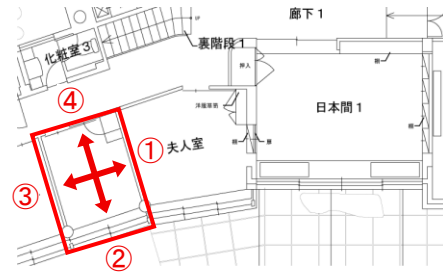
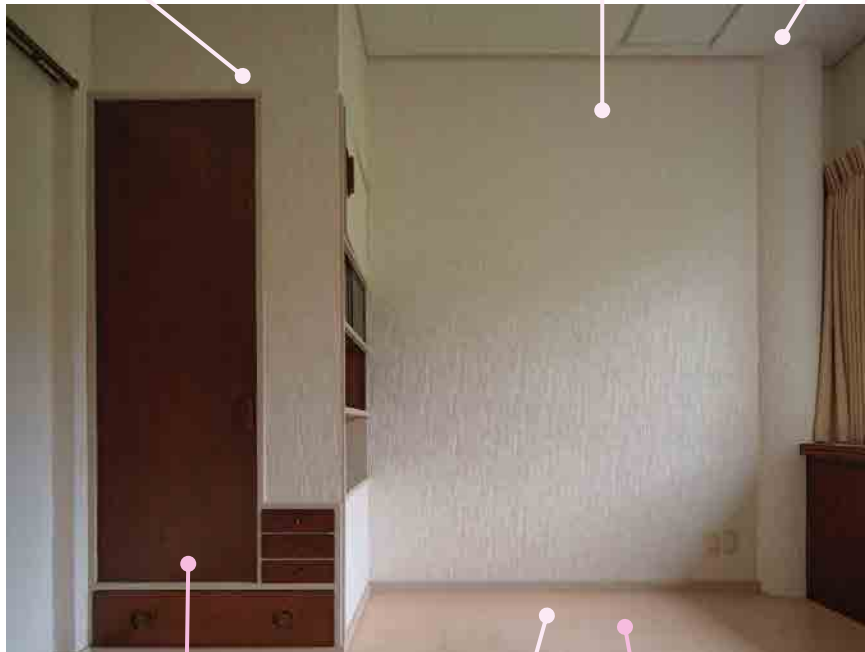
1階 子供室1【保存部分】 ①東面

- 当初材残存
- 当初材残存の可能性あり
- 改変あり
- 滅失した家具・設備等

※保存・復原するものは竣工時の材を記載する

躯体：基準1 仕上：基準3

復原後仕上：基準2
(ボード張り)

造り付け家具：基準1

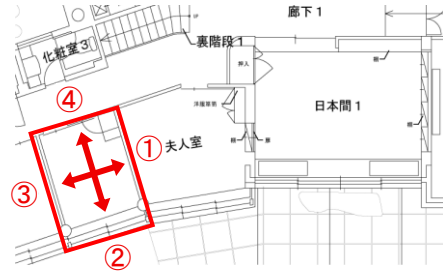
- 当初材残存
- 当初材残存の可能性あり
- 改変あり
- 滅失した家具・設備等

※保存・復原するものは竣工時の材を記載する

壁:
 躯体: 基準1 仕上: 基準3
 復原後仕上: 基準2
 (布張りペンキ塗り)

ブラインド:
 基準5

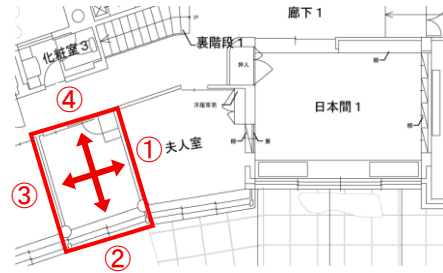
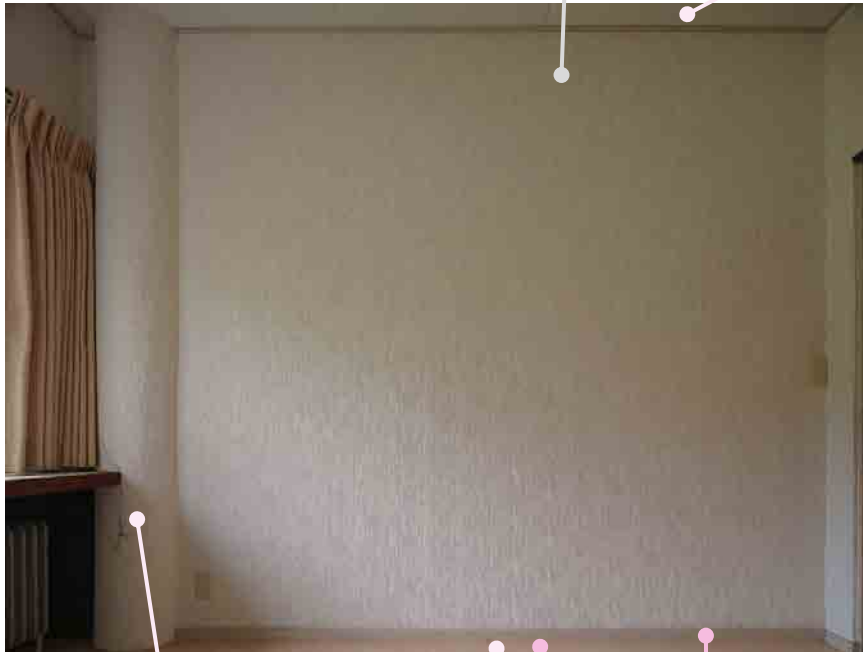
- 当初材残存
- 当初材残存の可能性あり
- 改変あり
- 滅失した家具・設備等

※保存・復原するものは竣工時の材を記載する

壁 (子供室2境) : 基準4

復原後 : 基準2
(アコーディオンカーテン)

躯体 : 基準1 仕上 : 基準3

復原後仕上 : 基準2
(ボード張り)

柱 :

躯体 : 基準1 仕上 : 基準4

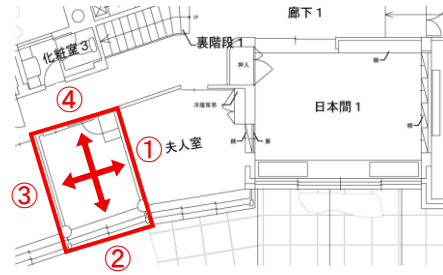
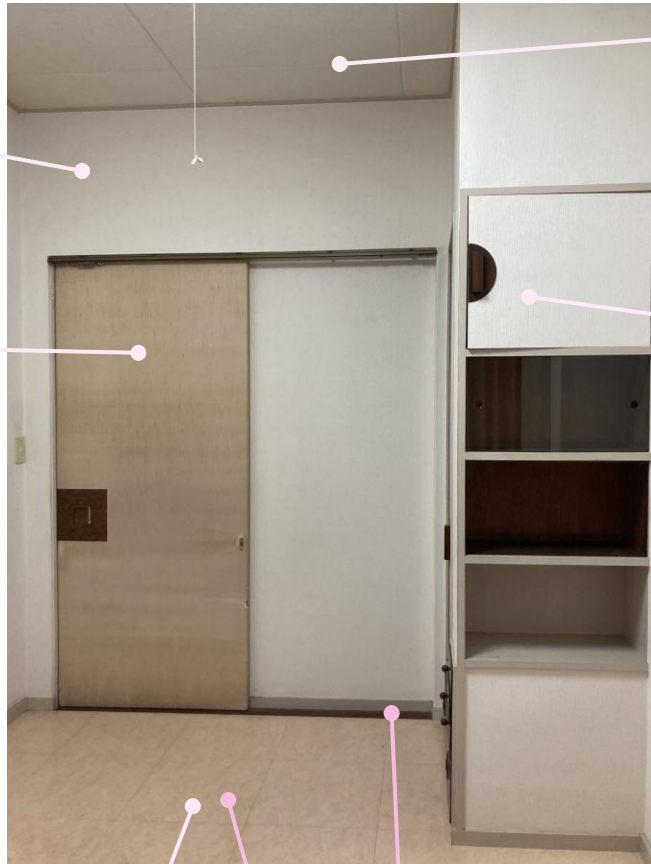
- 当初材残存
- 当初材残存の可能性あり
- 改変あり
- 滅失した家具・設備等

※保存・復原するものは竣工時の材を記載する

壁：
 躯体：基準 1
 仕上：基準 3
 復原後仕上：基準 2
 (剥がし後の仕上に準じる)

建具：
 扉本体：基準 1
 扉塗装：基準 4
 取手：基準 1
 復原後仕上：基準 2

天井：
 躯体：基準 1
 仕上：基準 3
 復原後仕上：基準 2
 (ボード張り)

造り付け家具：
 本体：基準 1
 仕上：基準 3
 ガラス：基準 4
 復原後仕上：基準 2
 (剥がし後の仕上に準じる)

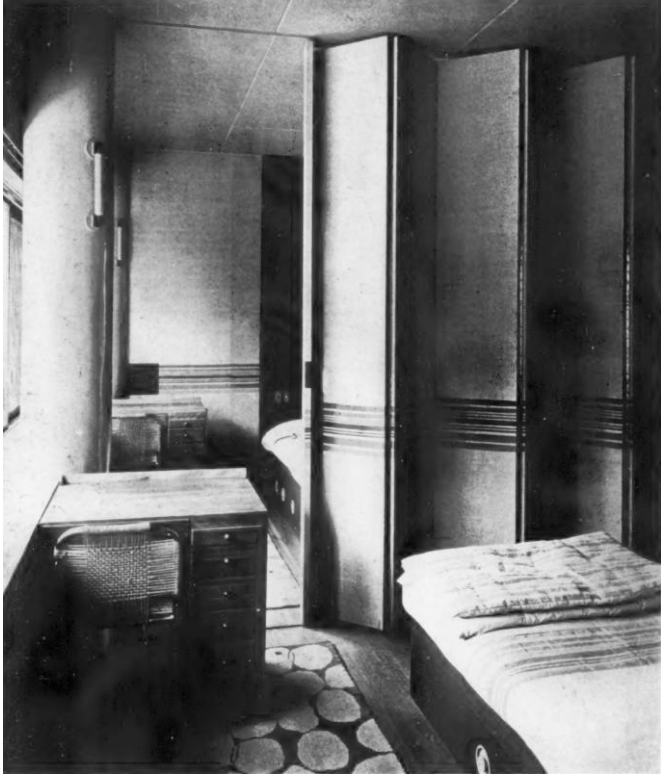
1階 子供室1~4 写真帖

西面をみる	
竣工直後

<p>(「The Architectural Record」より)</p>
現在

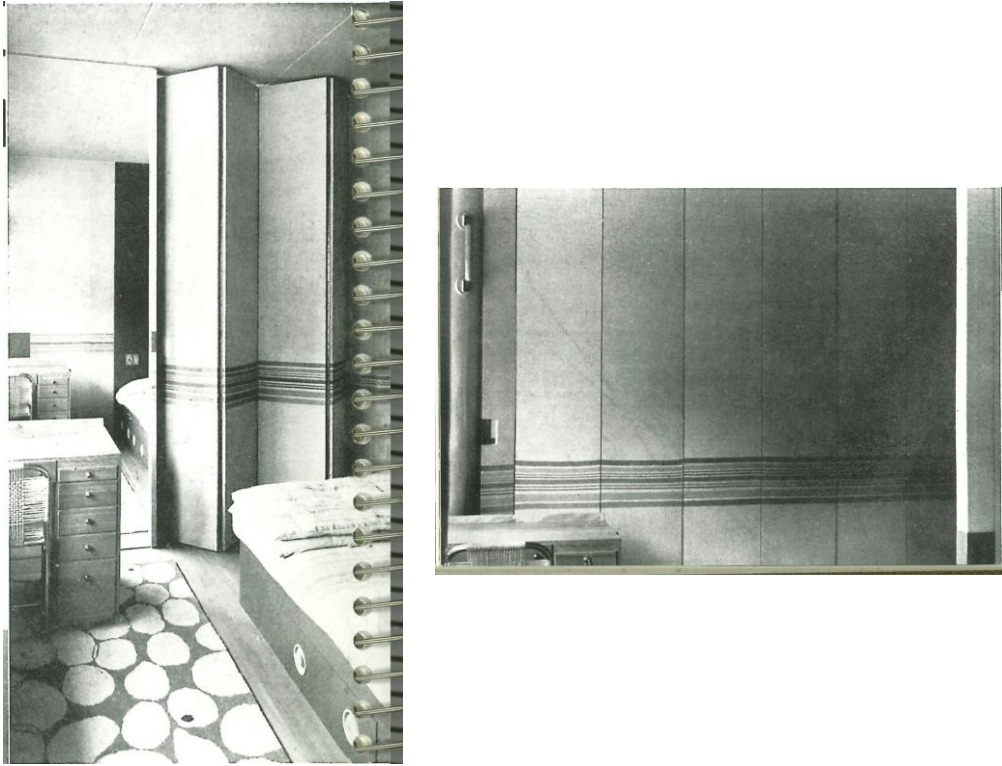
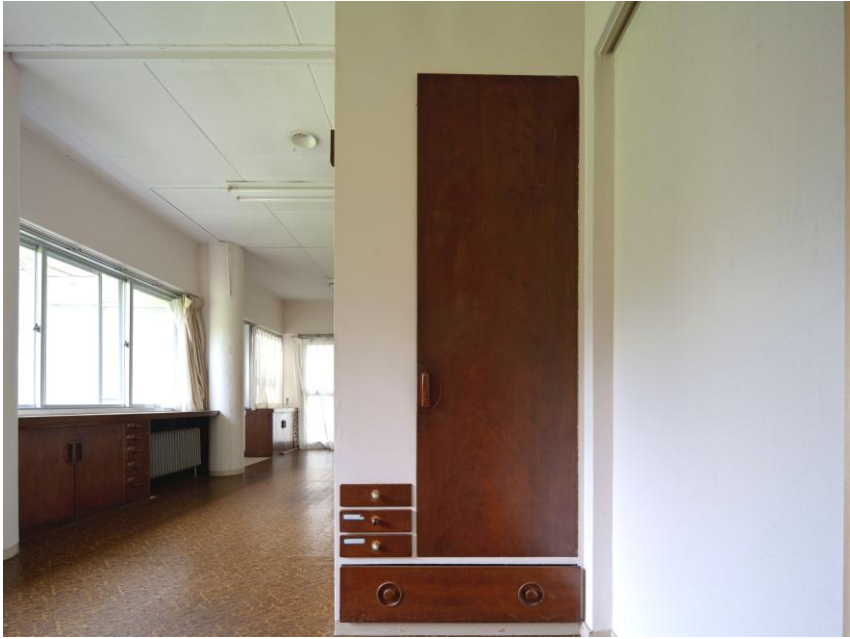
1階 子供室1【保存部分】 写真帖

西面をみる	
竣工直後

<p>(「アントニン・レーモンド 建築詳細図譜」より)</p>
現在

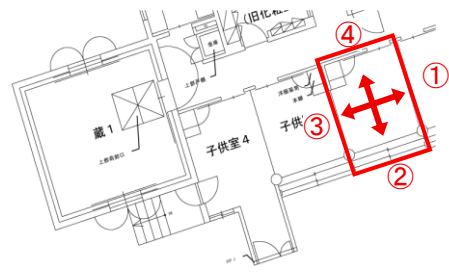
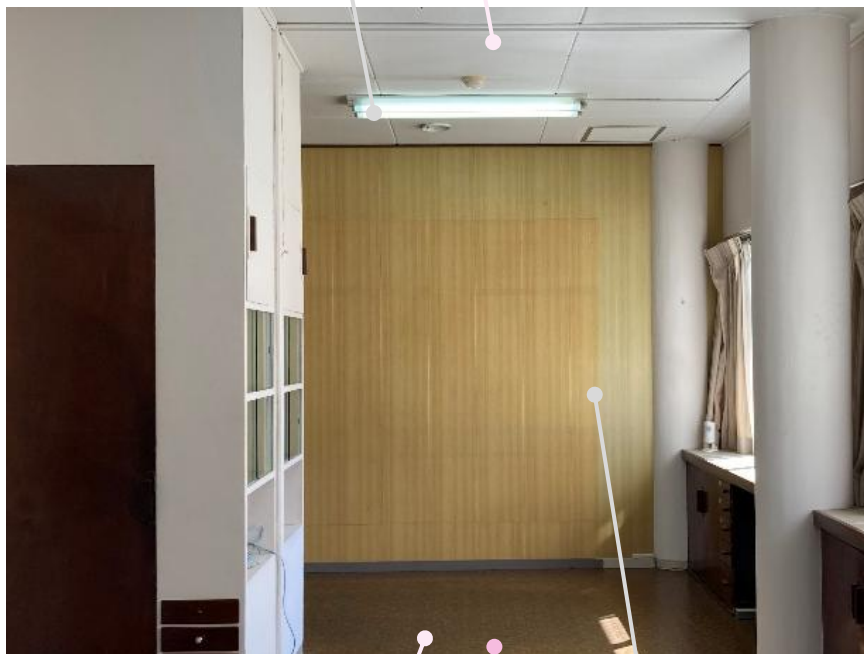
1階 子供室2【保全部分】 ①東面

- 当初材残存
- 当初材残存の可能性あり
- 改変あり
- 滅失した家具・設備等

※保存・復原するものは竣工時の材を記載する

照明：基準4

躯体：基準1 仕上：基準3

復原後仕上：基準2
(ボード張り)

床面：

躯体：基準1
仕上：基準3

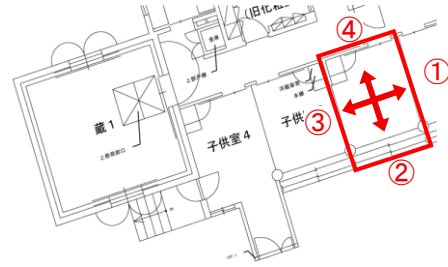
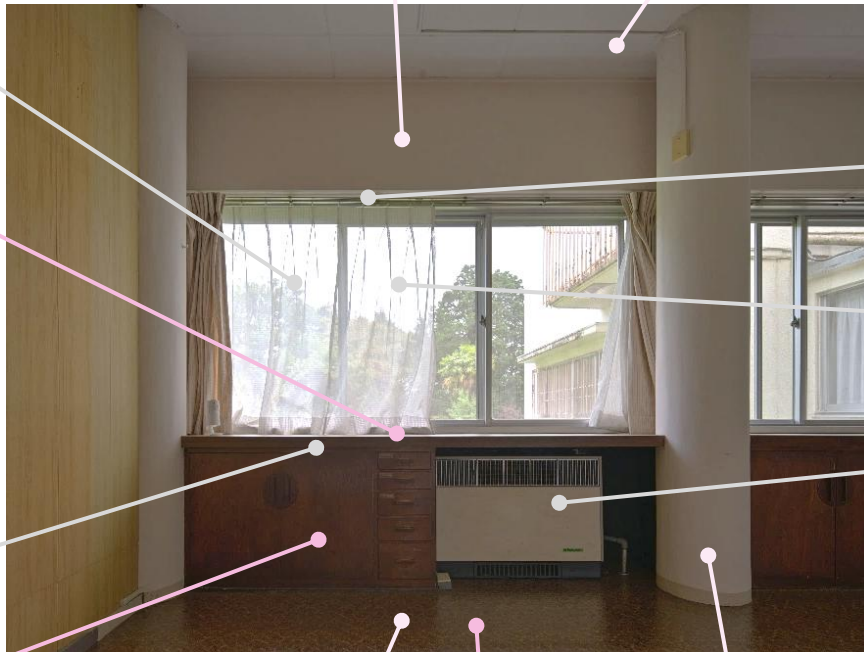
1階 子供室2【保全部分】 ②南面

- 当初材残存
- 当初材残存の可能性あり
- 改変あり
- 滅失した家具・設備等

※保存・復原するものは竣工時の材を記載する

壁：
 躯体：基準1 仕上：基準3
 復原後仕上：基準2
 (布張りペンキ塗り)

カーテン： 基準5

ラジエーター： 基準4

造り付け家具： 基準1

床面：
 躯体：基準1
 仕上：基準3
 復原後仕上：基準2 (檜材床板・杉材荒床・木下地)

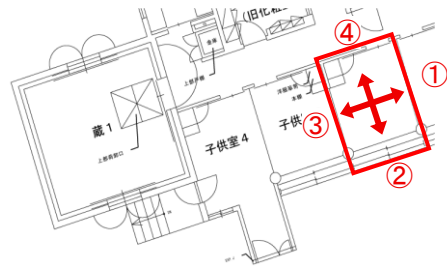
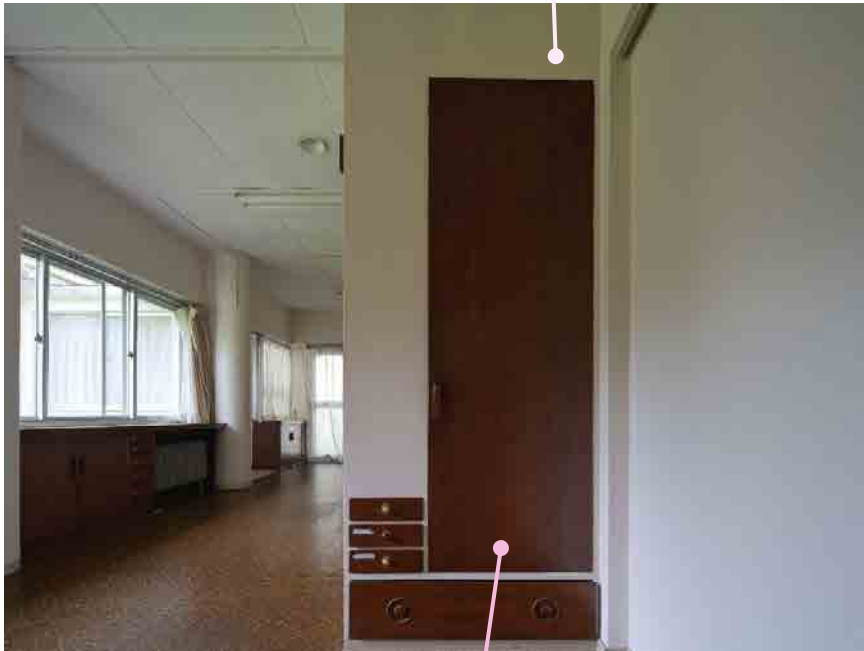
- 当初材残存
- 当初材残存の可能性あり
- 改変あり
- 滅失した家具・設備等

※保存・復原するものは竣工時の材を記載する

壁：

躯体：基準1 仕上：基準3

復原後仕上：基準2
(布張りペンキ塗り)

造り付け家具：基準1

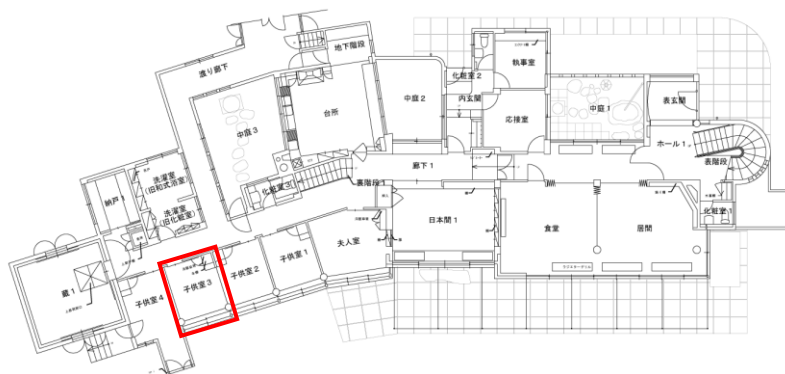
1階 子供室3【保全部分】

部位	基準	竣工時仕様	現在
床組	基準 1	仕様記載なし	当初（推定）
床面	躯体：基準 1 仕上：基準 3 ⇒復原後基準 2	檜材床板・杉材荒床・木下地	塩ビシート張り ※下に当初の仕上げが残る可能性あり
壁	躯体：基準 1 仕上：基準 3 ⇒復原後基準 2	Finished with a flat oil paint (布張りペンキ塗り)	クロス張り ※下に当初の仕上げが残る可能性あり
柱	躯体：基準 1 仕上：基準 3 ⇒復原後基準 2	コンクリート布張りラッカー仕上げ	ペンキ塗り ※下に当初の仕上げが残る可能性あり
天井	躯体：基準 1 仕上：基準 3 ⇒復原後基準 2	ボード張り	ボード張りペンキ仕上げ ※下に当初の仕上げが残る可能性あり
建具（南面窓）	基準 4	内側より格子戸・ガラス障子	アルミサッシ
建具（北面扉）	扉本体：基準 1 扉塗装：基準 4 取手：基準 1	仕様記載なし	本体・取手は当初（推定）
カーテン（南面窓）	基準 4	仕様記載なし	新規
カーテンレール（南面）	基準 4	仕様記載なし	新規
造り付け家具（東面）	基準 1	仕様記載なし	当初（推定）
造り付け家具（南面）	基準 1	仕様記載なし	当初（推定）
造り付け家具（北面）	基準 1	仕様記載なし	当初（推定）
棚（南面）	本体：基準 1 仕上：基準 3 ⇒復原後基準 2	コンクリートラッカー仕上げ	本体は当初、仕上は新規 外側の木製の枠は追加されたもの
棚（南面）の枠	基準 4	なし	新規
照明	基準 4	仕様記載なし	蛍光灯
暖房器具（南面）	基準 1	ラジエーター	当初ラジエーター（推定）

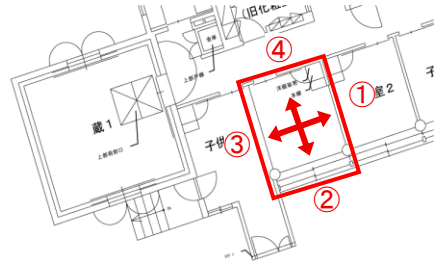
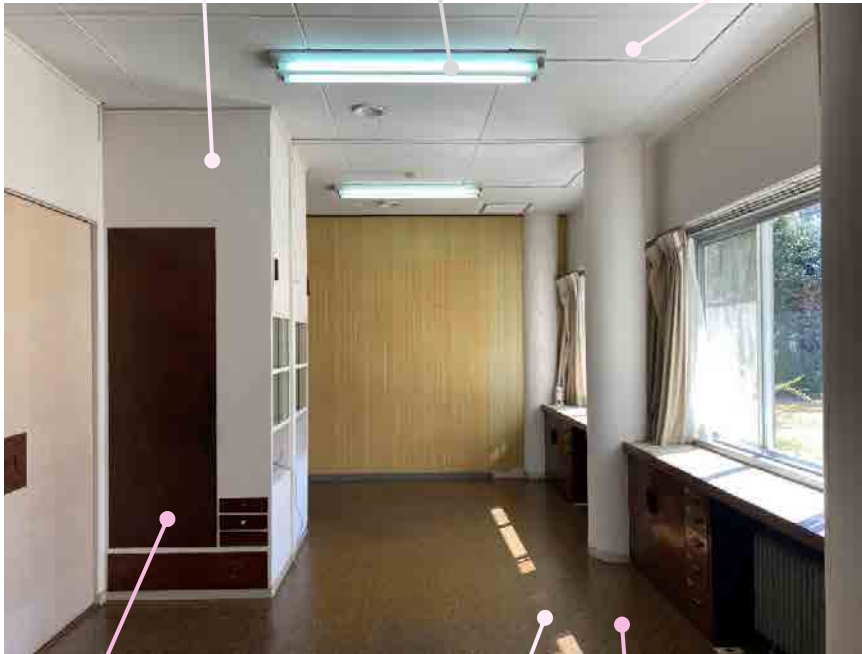
1階 子供室3【保全部分】 ①東面

- 当初材残存
- 当初材残存の可能性あり
- 改変あり
- 滅失した家具・設備等

※保存・復原するものは竣工時の材を記載する

壁：
躯体：基準1 仕上：基準3
復原後仕上：基準2
(布張りペンキ塗り)

照明：基準4

天井：
躯体：基準1 仕上：基準3
復原後仕上：基準2
(ボード張り)

造り付け家具：基準1

床面：
躯体：基準1
仕上：基準3
復原後仕上：基準2
(檜材床板・杉材荒床・木下地)

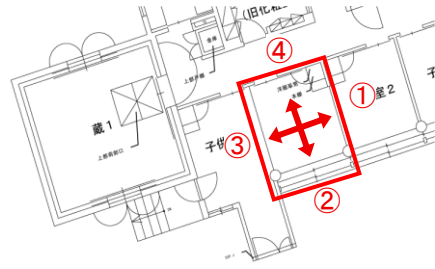
1階 子供室3【保全部分】 ②南面

- 当初材残存
- 当初材残存の可能性あり
- 改変あり
- 滅失した家具・設備等

※保存・復原するものは竣工時の材を記載する

壁：
 躯体：基準1 仕上：基準3
 復原後仕上：基準2
 (布張りペンキ塗り)

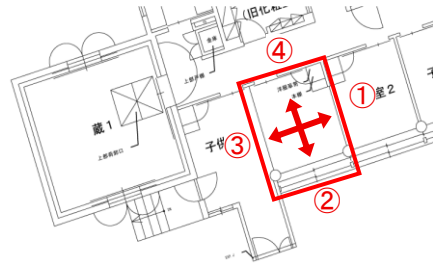
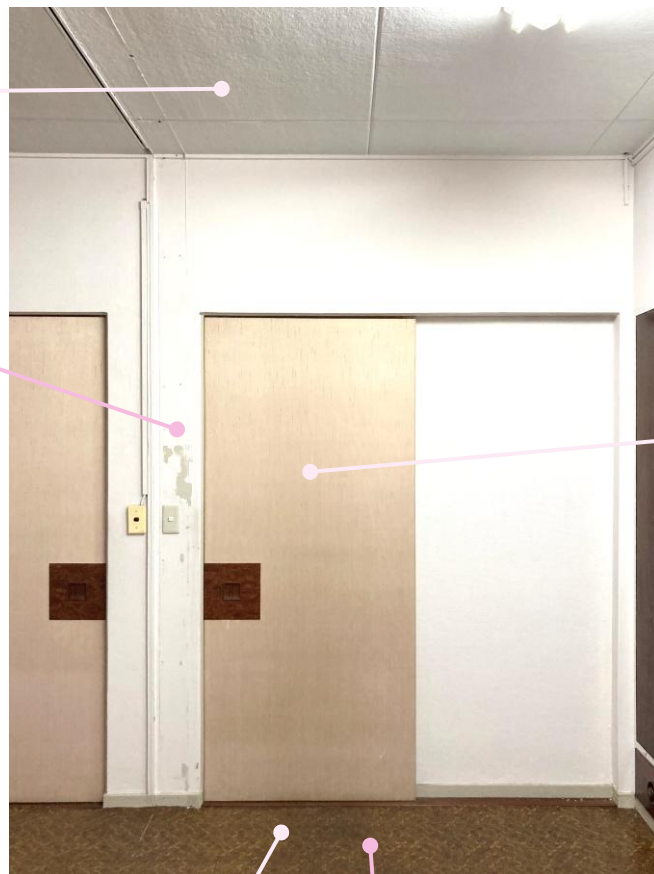
1階 子供室3【保全部分】 ④北面

- 当初材残存
- 当初材残存の可能性あり
- 改変あり
- 滅失した家具・設備等

※保存・復原するものは竣工時の材を記載する

天井：

復原後仕上：基準2 (檜材
床板・杉材荒床・木下地)

床組：基準1

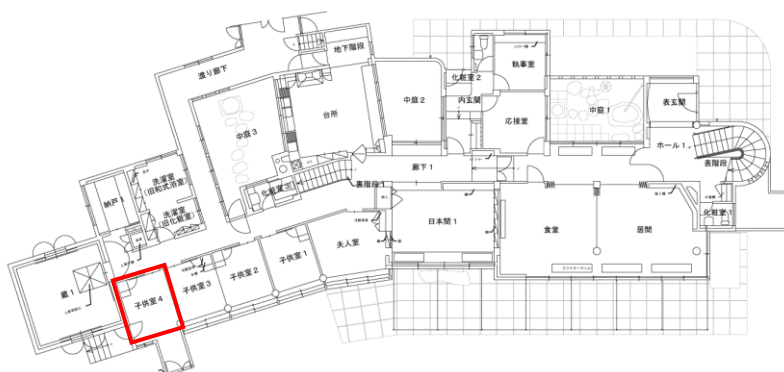
1階 子供室4【保全部分】

部位	基準	竣工時仕様	現在
床組	基準 1	仕様記載なし	当初（推定）
床面	躯体：基準 1 仕上：基準 3 ⇒復原後基準 2	檜材床板・杉材荒床・木下地	塩ビシート張り ※下に当初の仕上げが残る可能性あり
壁	躯体：基準 1 仕上：基準 3 ⇒復原後基準 2	Finished with a flat oil paint (布張りペンキ塗り)	クロス張り ※下に当初の仕上げが残る可能性あり
柱	躯体：基準 1 仕上：基準 3 ⇒復原後基準 2	コンクリート布張りラッカー仕上げ	ペンキ塗り ※下に当初の仕上げが残る可能性あり
天井	躯体：基準 1 仕上：基準 3 ⇒復原後基準 2	ボード張り	ボード張りペンキ仕上げ ※下に当初の仕上げが残る可能性あり
建具（南面窓）	基準 4	内側より格子戸・ガラス障子	アルミサッシ
建具（西面扉）	基準 4	なし	新規
建具（北面扉）	扉本体：基準 1 扉塗装：基準 4 取手：基準 1	仕様記載なし	本体・取手は当初（推定）
カーテン（南面窓）	基準 5	仕様記載なし	新規
カーテンレール（南面）	基準 5	仕様記載なし	新規
造り付け家具（南面）	基準 1	仕様記載なし	当初（推定）
造り付け家具（北面）	基準 1	仕様記載なし	当初（推定）
造り付け家具（西面）	基準 1	仕様記載なし	当初（推定）
棚（南面）	本体：基準 1 仕上：基準 3 ⇒復原後基準 2	コンクリートラッカー仕上げ	本体は当初、仕上は新規 外側の木製の枠は追加されたもの
棚（南面）の枠	基準 4	なし	新規
照明	基準 4	仕様記載なし	蛍光灯

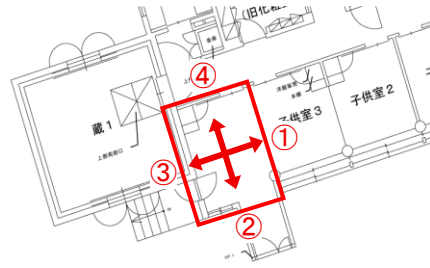
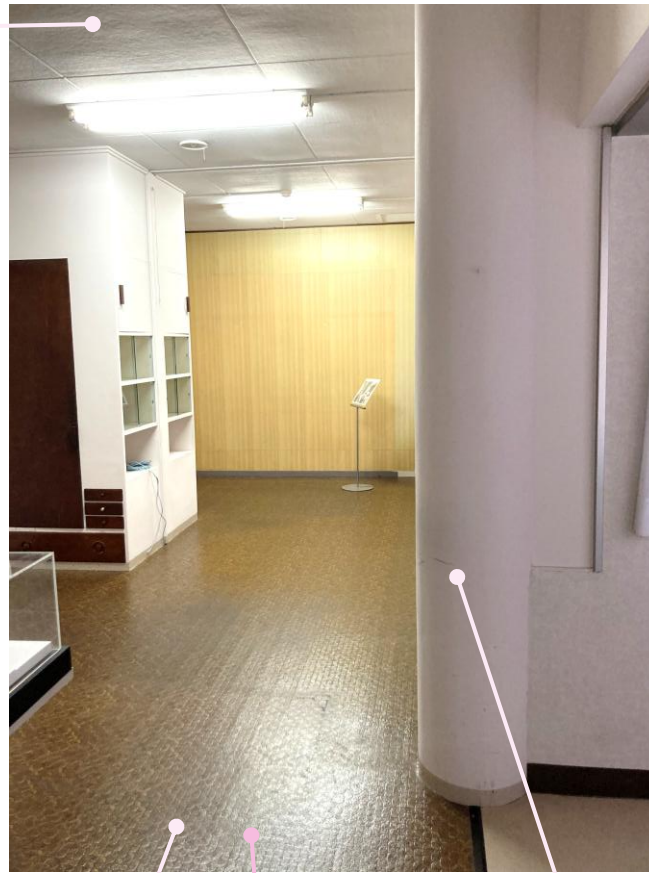
- 当初材残存
- 当初材残存の可能性あり
- 改変あり
- 滅失した家具・設備等

※保存・復原するものは竣工時の材を記載する

天井：

躯体：基準1 仕上：基準3

復原後仕上：基準2
(ボード張り)

床面：

躯体：基準1
仕上：基準3

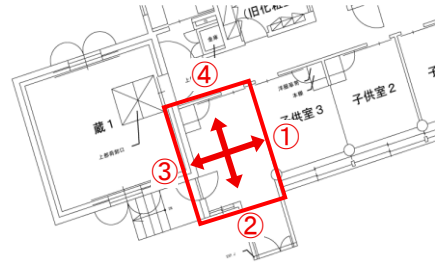
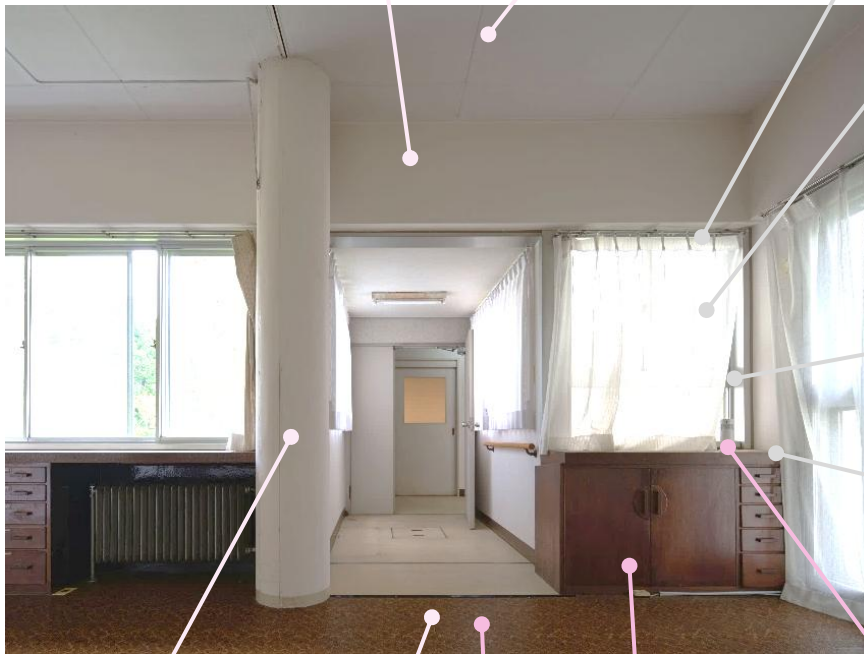
1階 子供室4【保全部分】 ②南面

- 当初材残存
- 当初材残存の可能性あり
- 改変あり
- 滅失した家具・設備等

※保存・復原するものは竣工時の材を記載する

壁：
 躯体：基準1 仕上：基準3
 復原後仕上：基準2
 (布張りペンキ塗り)

天井：
 躯体：基準1 仕上：基準3
 復原後仕上：基準2
 (ボード張り)

**カーテン
 レール：**
 基準5

カーテン：
 基準5

建具：
 基準4

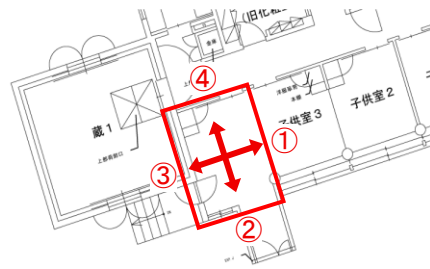
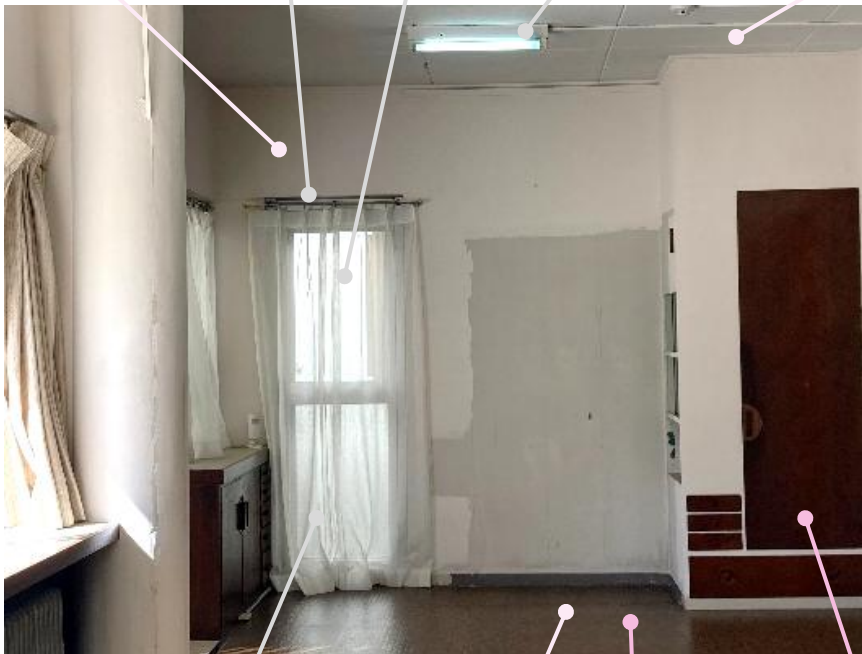
1階 子供室4【保全部分】 ③西面

- 当初材残存
- 当初材残存の可能性あり
- 改変あり
- 滅失した家具・設備等

※保存・復原するものは竣工時の材を記載する

壁：
 躯体：基準1 仕上：基準3
 復原後仕上：基準2
 (布張りペンキ塗り)

照明：基準4

天井：
 躯体：基準1 仕上：基準3
 復原後仕上：基準2
 (ボード張り)

建具：基準4

床面：
 躯体：基準1
 仕上：基準3
 復原後仕上：基準2
 (檜材床板・杉材荒床・木下地)

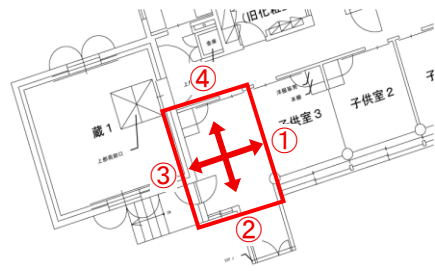
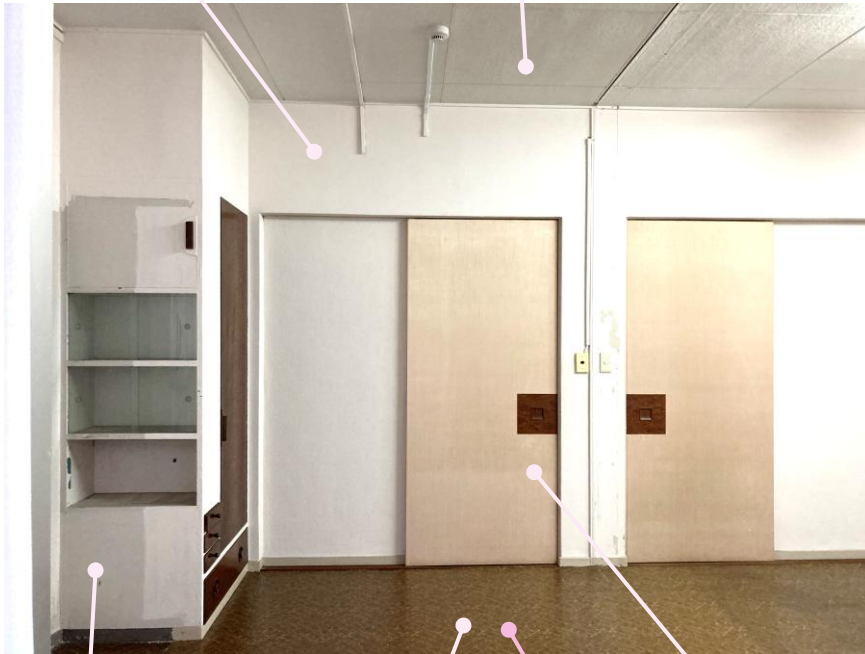
1階 子供室4【保全部分】 ④北面

- 当初材残存
- 当初材残存の可能性あり
- 改変あり
- 滅失した家具・設備等

※保存・復原するものは竣工時の材を記載する

壁：

躯体：基準1 仕上：基準3

復原後仕上：基準2
(ボード張り)

造り付け家具：

本体：基準1
仕上：基準3
ガラス：基準4

復原後仕上：基準2
(剥がし後の仕上に準じる)

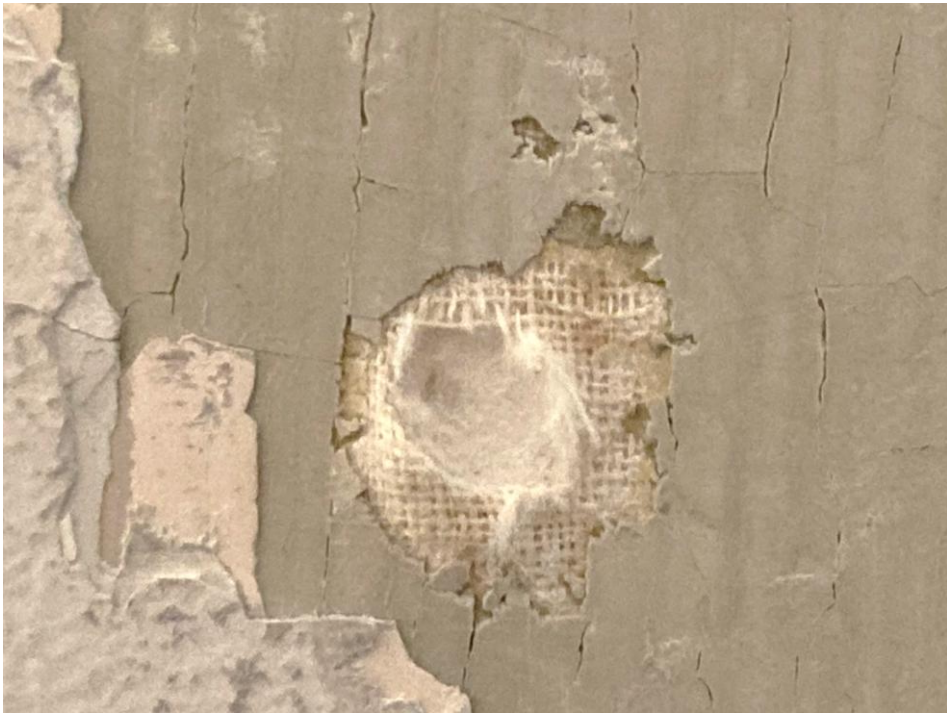
1階 子供室4【保全部分】写真帖

柱（塗装剥がし試験より判明した旧来の仕様）	
現在

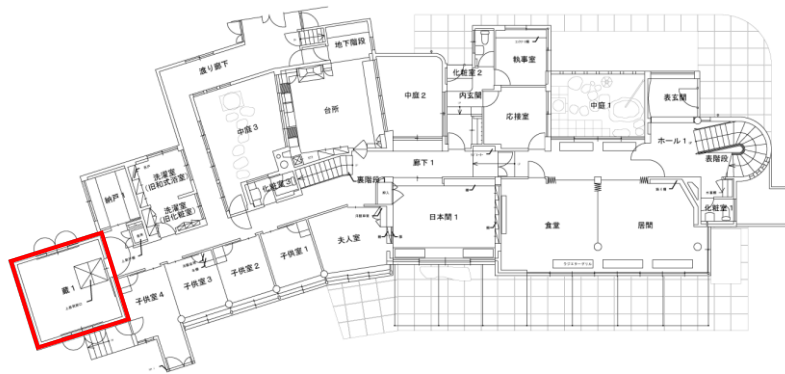
1階 蔵1【保存部分】

部位	基準	竣工時仕様	現在
床組	基準 1	木組	当初（推定）
床面	基準 1	板張り	当初（推定）
壁	基準 1	板張り	当初（推定）
天井	基準 1	仕様記載なし	当初（推定）
建具（南面窓）	基準 1	内側より網戸・ガラス戸・鉄格子・鉄製防火戸	当初（推定）
建具（東面扉）	本体：基準 1 仕上：基準 4 ⇒復原後基準 2	内側より鋼戸・鉄製防火扉、仕上げ記載なし	当初建具にペンキ塗り ※下に当初の仕上げが残る可能性あり
建具（北面窓）	基準 1	防火扉	当初（推定）
棚（東面下）	基準 4	なし	新規
棚（東・南・北面上）	基準 1	仕様記載なし	当初（推定）
棚（西面）	基準 1	仕様記載なし	当初（推定）
照明（両脇）	基準 4	なし	新規
照明（中央上部） 取付金具・照明器具	基準 1	笠はアルミニウム	当初（推定）
ガス管（北面）	基準 1	仕様記載なし	当初（推定）

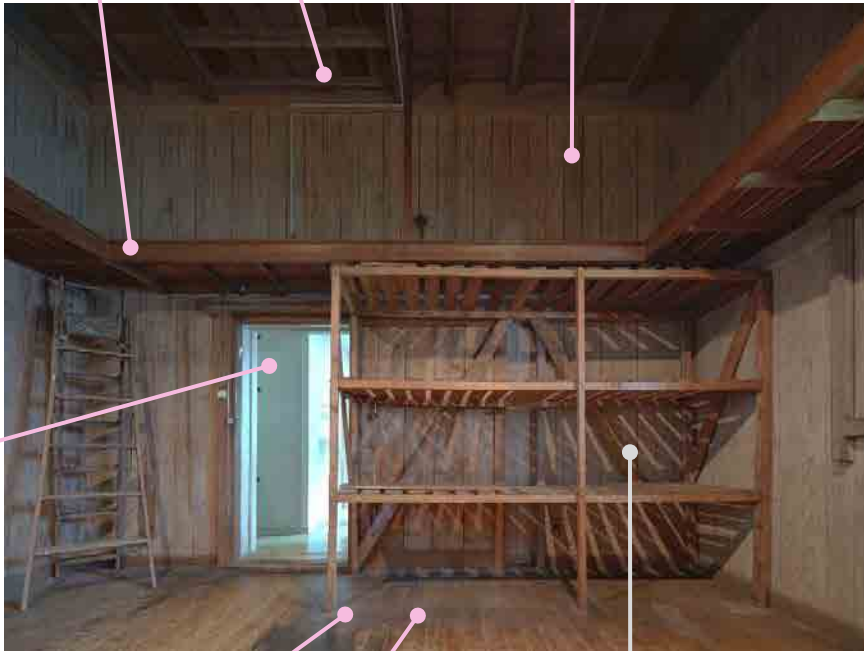
1階 蔵1【保存部分】 ①東面

棚：基準 1

天井：基準 1

壁：基準 1

建具：

本体：基準 1
仕上：基準 4

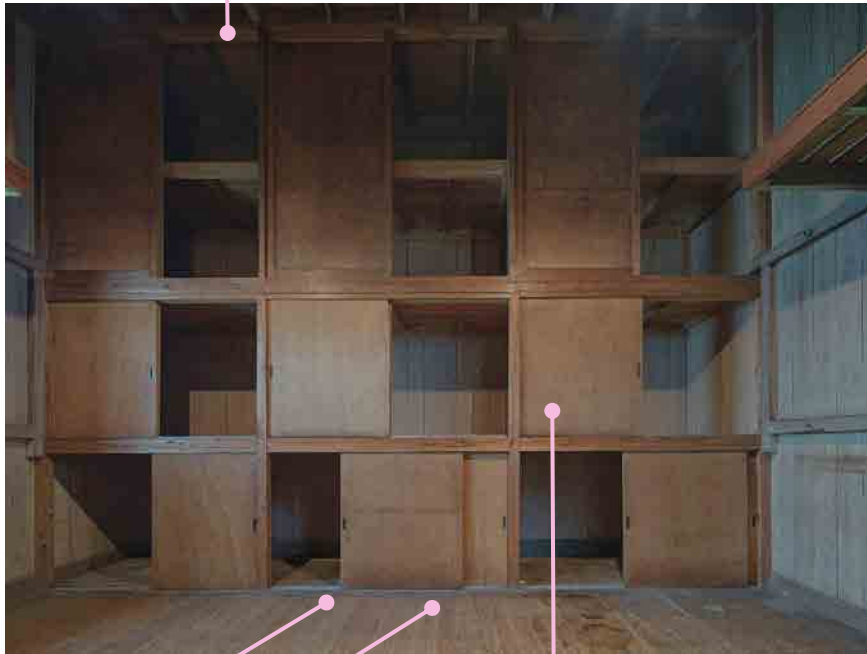
1階 蔵1【保存部分】 ③西面

天井：基準 1

床面：基準 1

床組：基準 1

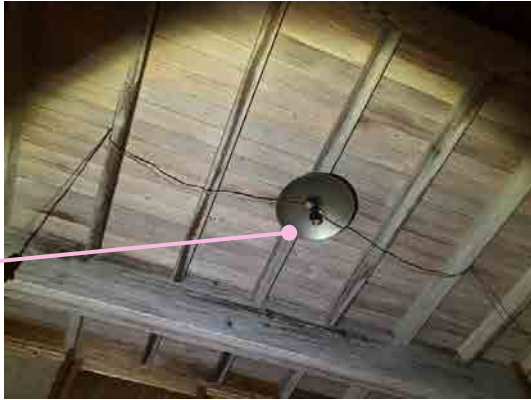
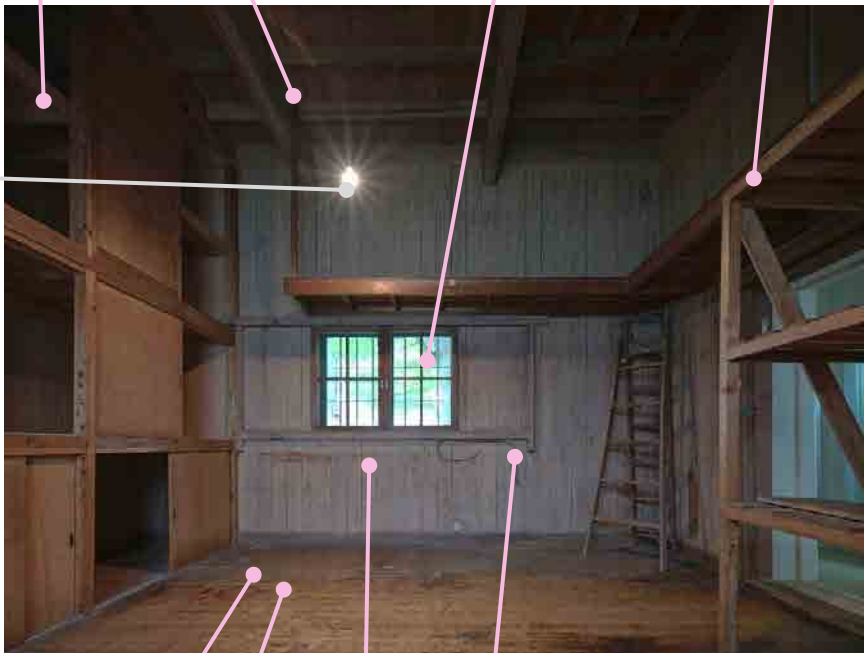
1階 蔵1【保存部分】 ④北面

中央照明取付金
具・照明器具：
基準 1

棚：基準 1

天井：基準 1

照明：基準 4

床面：
基準 1

床組：
基準 1

ガス管：
基準 1

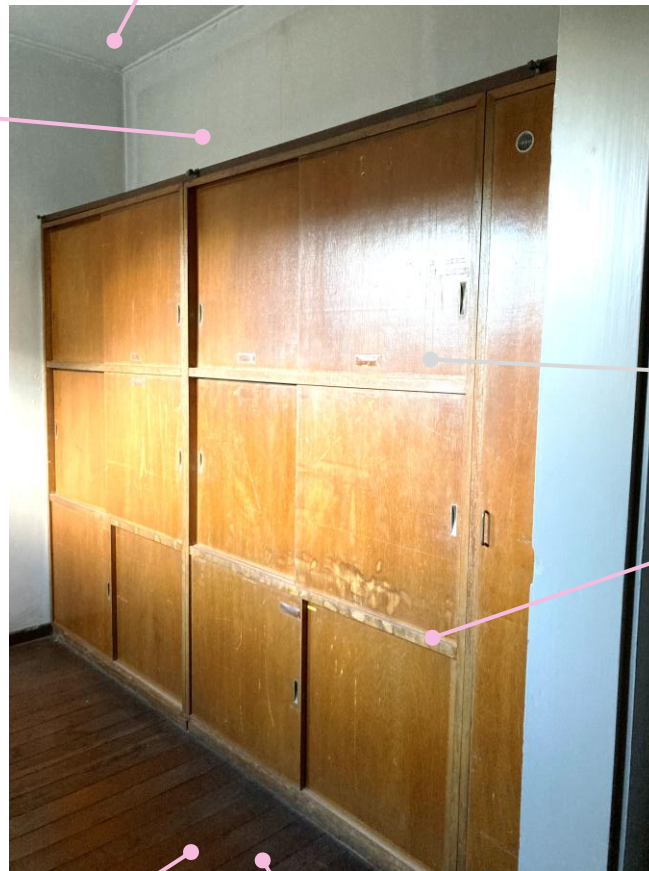
天井：
躯体：基準 1
仕上：基準 4

壁：
躯体：基準 1
仕上：基準 4

棚の戸：基準 4

棚の枠：基準 1

部位	基準	竣工時仕様	現在
床組	基準 1	記載なし	当初（推定）
床面	基準 1	記載なし	当初（推定）
壁	躯体：基準 1 仕上：基準 4	記載なし	漆喰仕上げ
天井	躯体：基準 1 仕上：基準 4	ボード張り	当初ボード張りにペンキ塗り
建具（西面窓）	基準 4	記載なし	アルミサッシ
建具枠（南面扉）	基準 4	記載なし	新規
錠（南面建具枠取付）	基準 1	記載なし	当初（推定）
照明	基準 4	記載なし	蛍光灯
棚（西面）	基準 1	記載なし	当初レッドウッドベニヤ（推定）
棚（東面）の引き戸	基準 4	記載なし	新規
棚（東面）の枠	基準 1	記載なし	当初（推定）

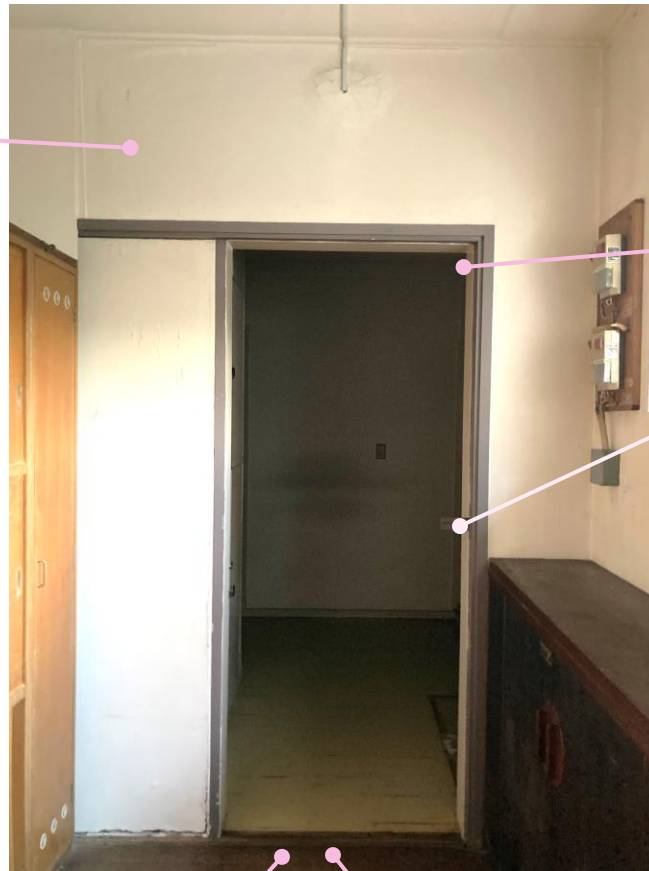
壁：
躯体：基準 1
仕上：基準 4

建具枠：
基準 1

錠：基準 1

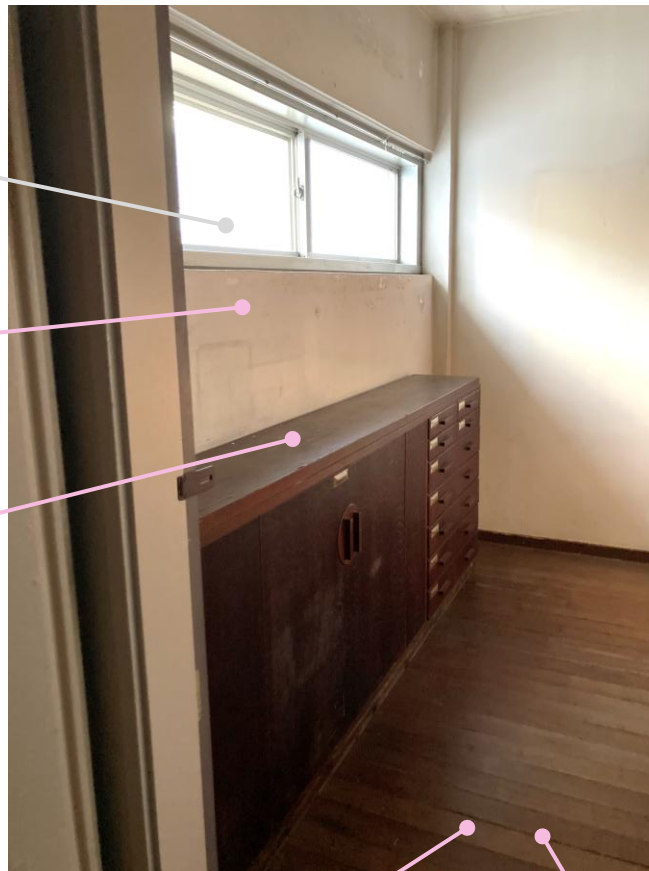
壁：
躯体：基準 1
仕上：基準 4

棚：基準 1

床組：基準 1

床面：基準 1
