部位の設定と保護の方針

一連の部材等（室内の壁面、床面、天井面、窓及び窓枠、暖炉等）を単位として部位を設定し、基準1～5に区別して保護の方針を定める。基準は以下の通り文化庁の指針（「重要文化財（建造物）保存活用計画策定指針」文化庁文化財保護部）に準じて設定する。

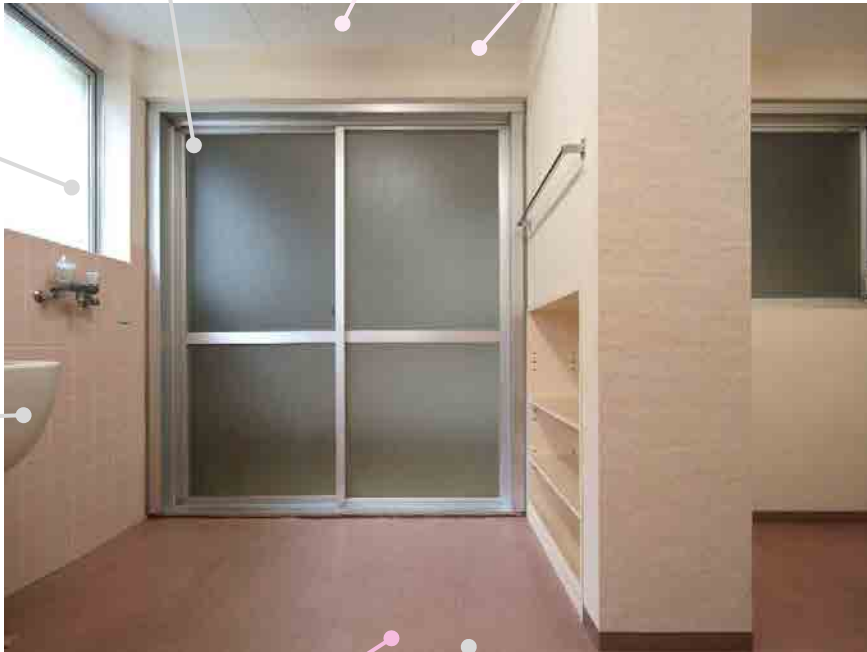
1階 洗濯室(旧日本式浴室・化粧室)【保全部分】 ①東面1(北側)

建具：基準 4

天井：
 躯体：基準 1
 仕上：基準 4

洗い場：基準 5

床組：基準 1

床面：基準 4

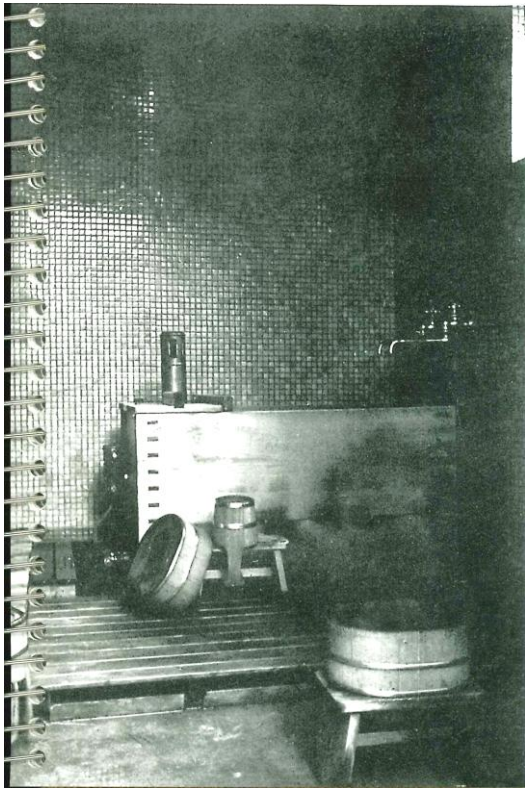
北面	
竣工直後

<p>(「アントニン・レーモンド 建築詳細図譜」より)</p>

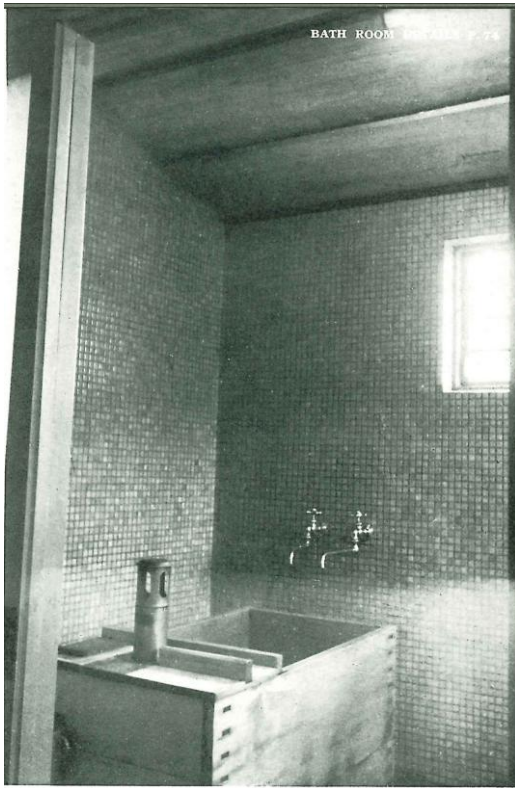
北東面	
竣工直後

<p>(「アントニン・レーモンド 建築詳細図譜」より)</p>

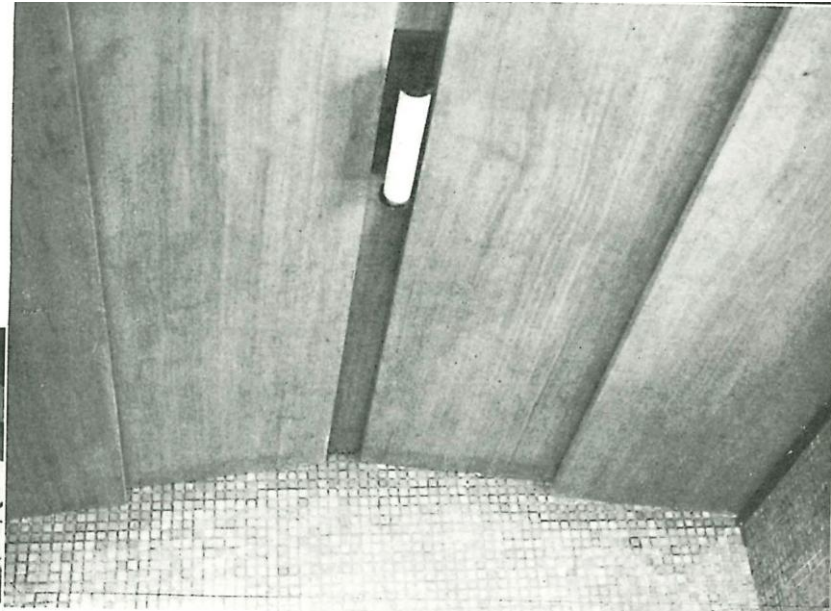
天井	
竣工直後

<p>(「アントニン・レーモンド 建築詳細図譜」より)</p>

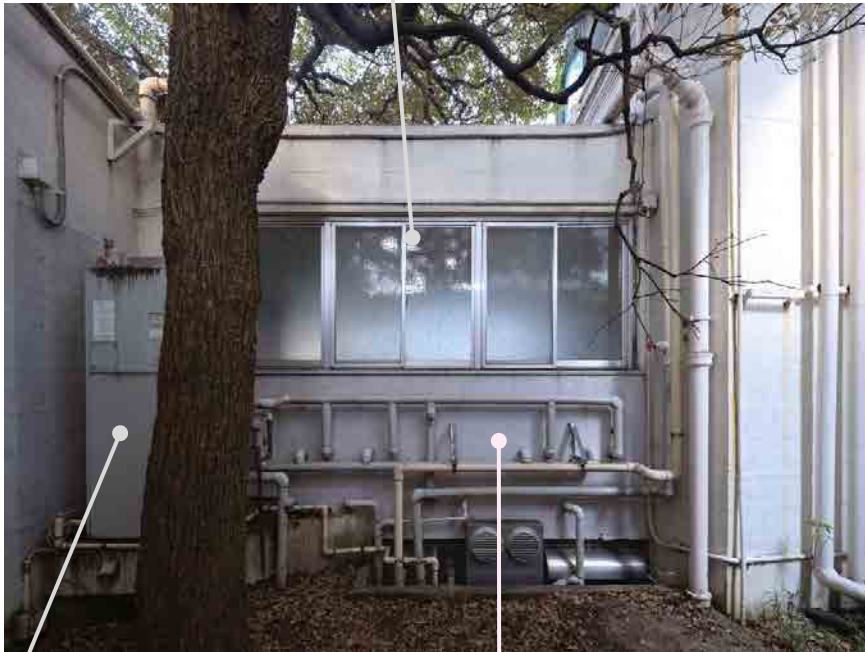
建具：基準4

除湿器：基準5

壁：
躯体：基準1 仕上：基準3
復原後：基準2
(コンクリート打ち放し)

部位	基準	竣工時仕様	現在
壁（東・南・北面）	躯体：基準1 仕上：基準3 ⇒復原後基準2	コンクリート打放し	ペンキ塗り ※下に当初仕上げが残る可能性あり
壁（西面）	基準4	なし	新規（鉄骨造）
庇（南面）	基準4	なし	新規
台（南面）	基準5	なし	新規
建具（東面窓）	基準4	仕様記載なし	アルミサッシ
建具（南面扉）	基準4	現在の渡り廊下と合わせて開口部、引き戸あり	新規
建具（南面窓）	基準4	仕様記載なし	アルミサッシ
建具（西面窓）	基準5	なし	新規
北側壁ガラスブロック	基準4（開口は基準1）	なし	新規
（飛び石）	—	飛び石あり	滅失
除湿器	基準5	なし	新規

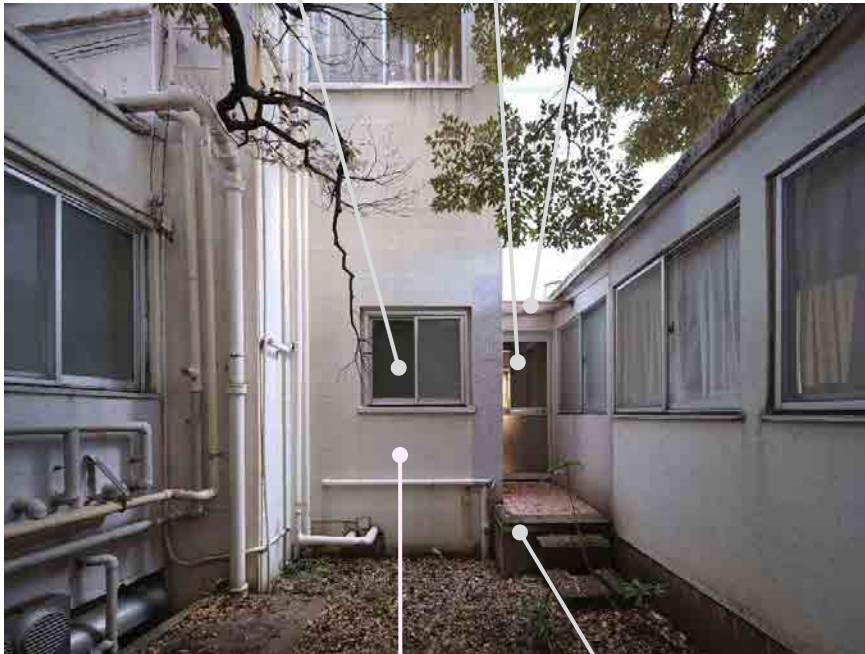
建具：基準4

庇：基準4

壁：
 躯体：基準1 仕上：基準3
 復原後：基準2
 (コンクリート打ち放し)

台：基準4

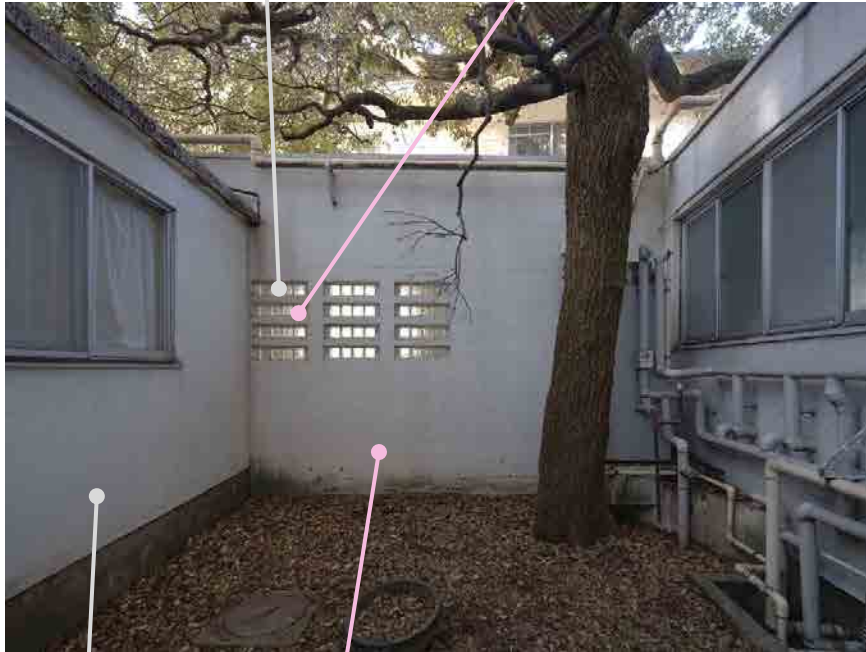
ガラスブロック：基準4

開口：基準1

西面壁：基準4

壁：基準1

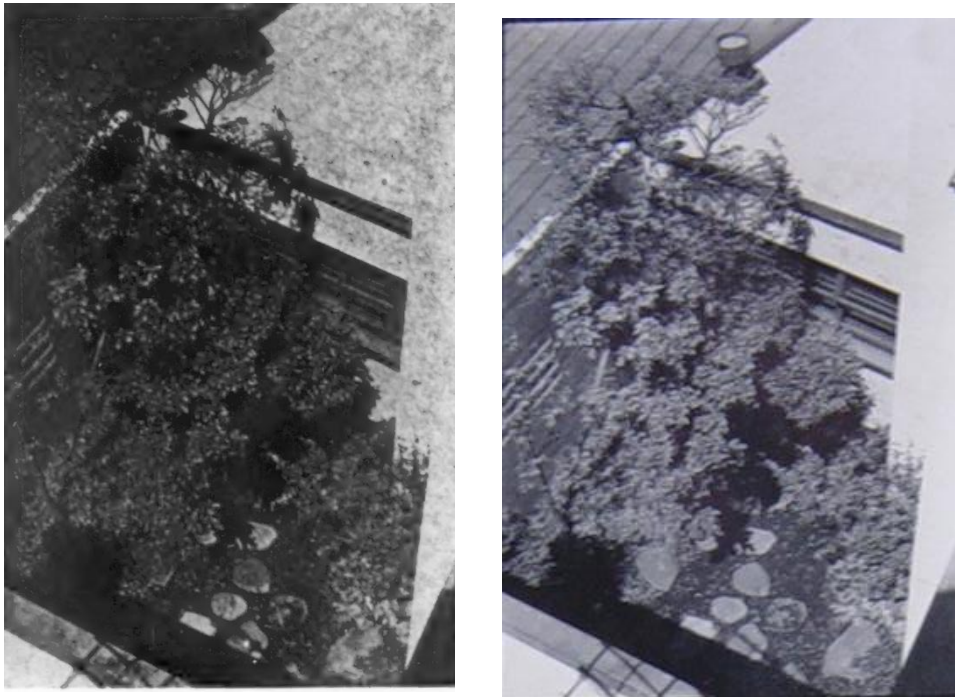
上から東面・北面をみる	
竣工直後

<p>(「The Architectural Record」より) (ペンシルベニア大学所蔵古写真より)</p>

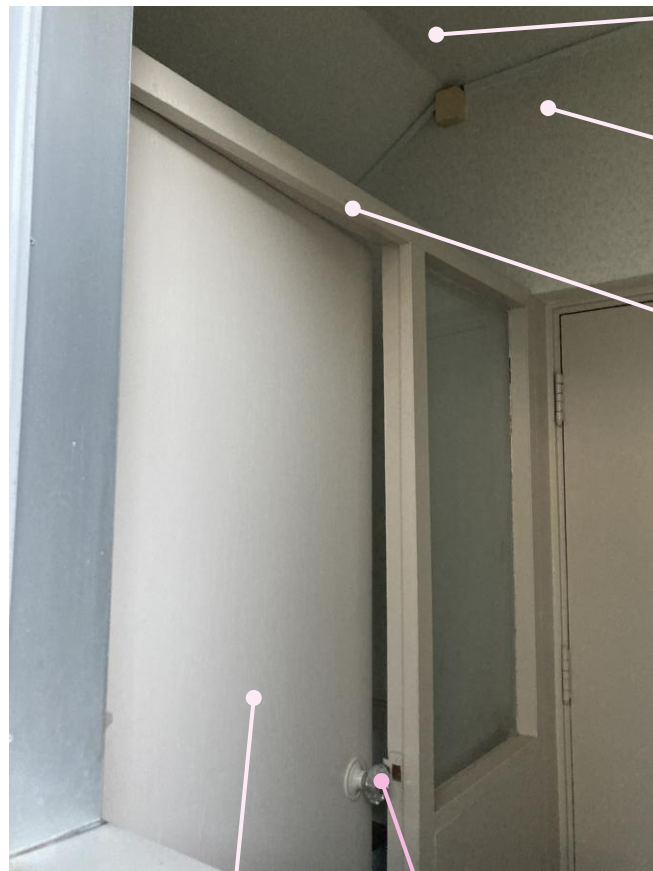
天井：
 躯体：基準 1
 仕上：基準 4

壁：
 躯体：基準 1
 仕上：基準 4

部位	基準	竣工時仕様	現在
床組	基準 1	仕様記載なし	当初（推定）
床面	基準 4	仕様記載なし	塩ビシート張り
壁	躯体：基準 1 仕上：基準 4	仕様記載なし	クロス張り ※下に当初の仕上げが残る可能性あり
天井	躯体：基準 1 仕上：基準 4	仕様記載なし	クロス張り ※下に当初の仕上げが残る可能性あり
建具（南面扉）	本体：基準 1 仕上：基準 4	仕様記載なし	当初（推定）
建具（北面窓）	基準 4	仕様記載なし	アルミサッシ
建具（東面洗面所・便所間扉）	本体：基準 1 仕上：基準 4 ノブ：基準 1	仕様記載なし	当初（推定）
建具枠（東面洗面所・便所間扉）	本体：基準 1 仕上：基準 4	仕様記載なし	当初（推定）
壁龕（薬棚）（西面鏡の下）	基準 1	仕様記載なし	当初（推定）
鏡	基準 4	仕様記載なし	新規
洗面台（流し部分）	基準 4	仕様記載なし	新規
洗面台	基準 1	仕様記載なし	当初（推定）
洗面台手摺	基準 4	なし	新規
洗面台下タオル掛け	本体：基準 1 塗装：基準 4	仕様記載なし	本体は当初（推定）・新規塗装
便器	基準 4	仕様記載なし	新規
照明	基準 1	仕様記載なし	当初（推定）

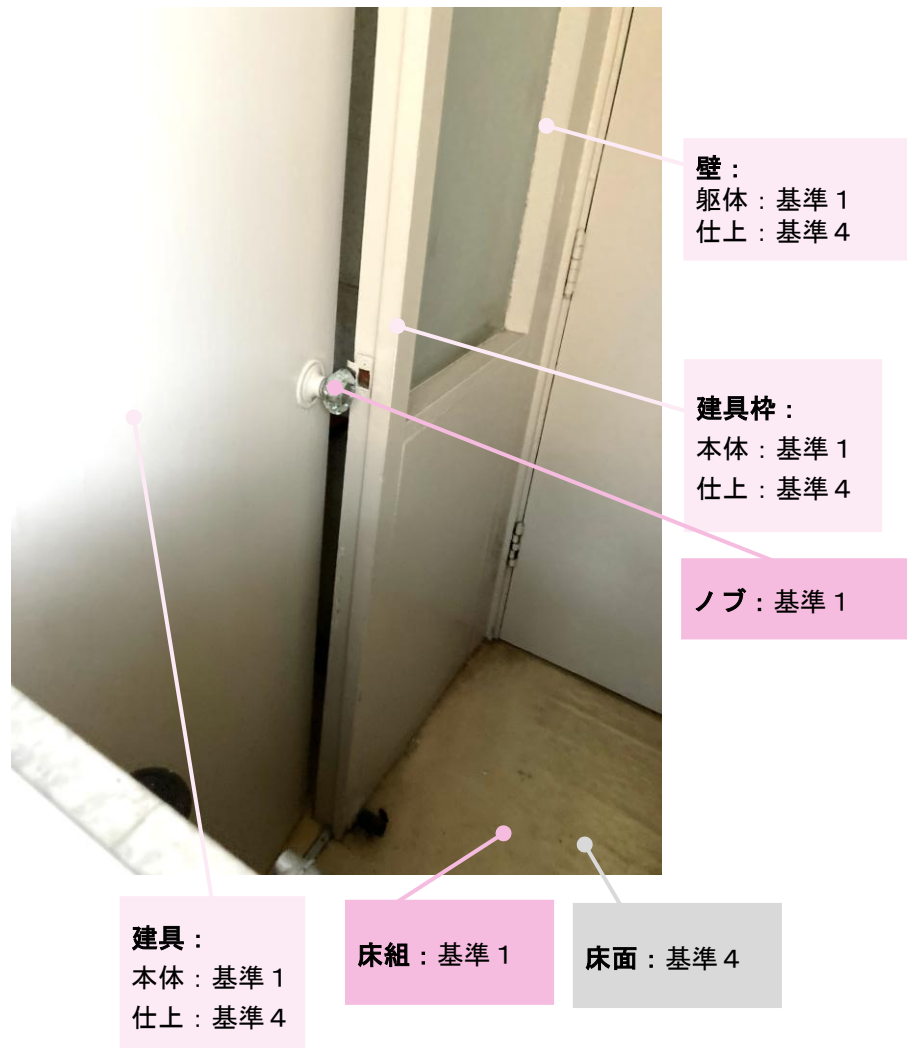
1階 化粧室3【保全部分】 ①東面3

壁：
躯体：基準 1
仕上：基準 4

手摺：基準 5

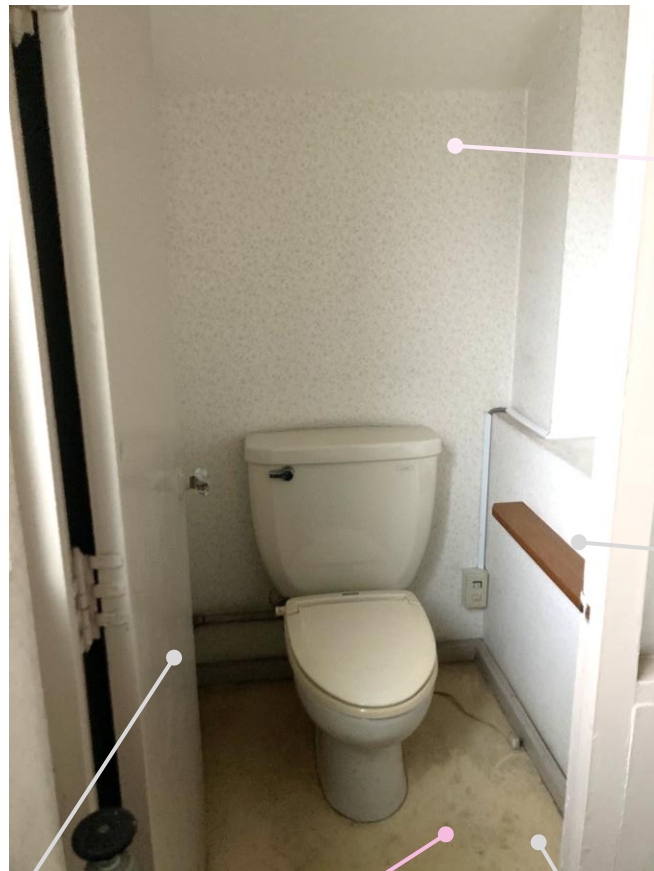
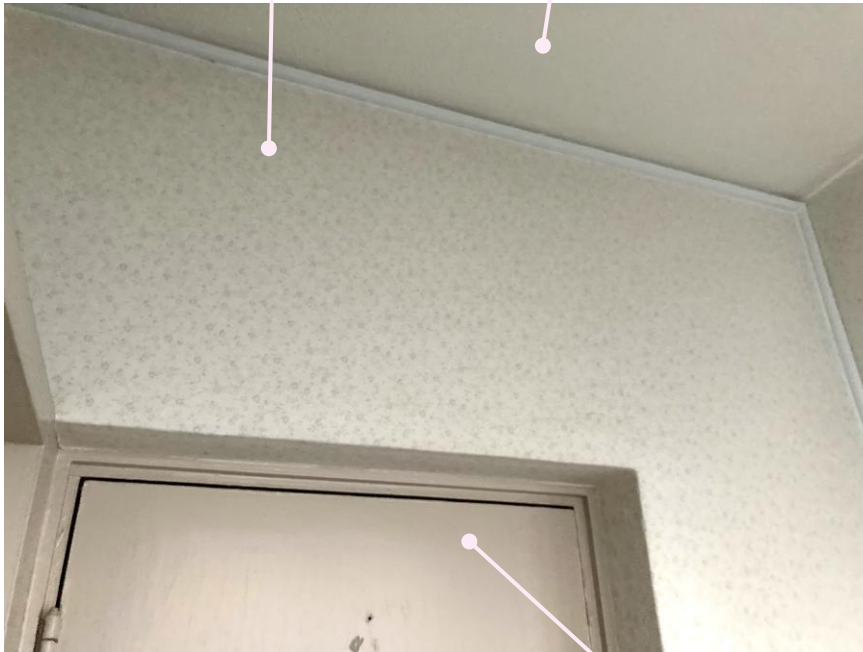
1階 化粧室3【保全部分】 ②南面2

壁：
躯体：基準 1 仕上：基準 4

天井：
躯体：基準 1 仕上：基準 4

建具：
本体：基準 1
仕上：基準 4

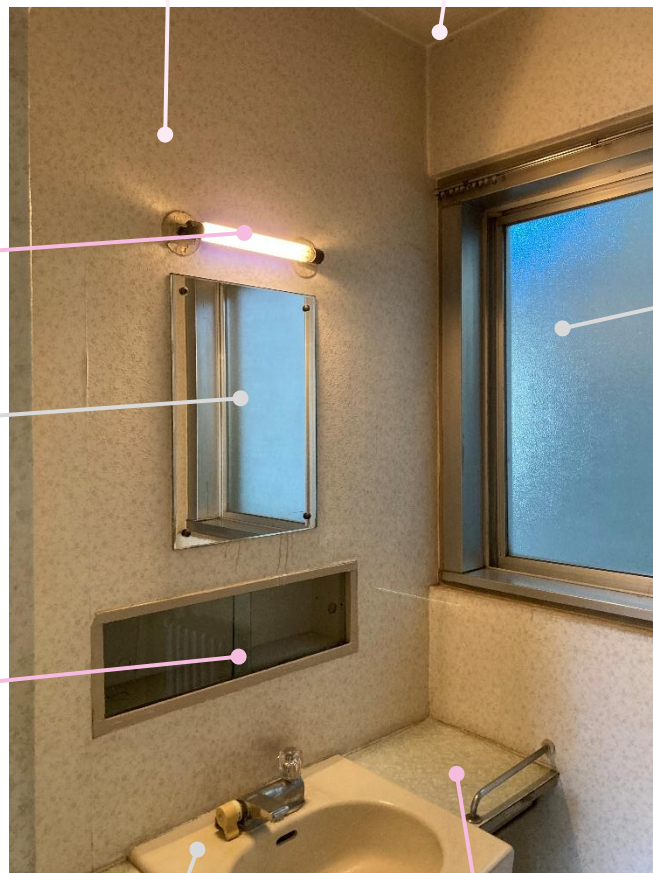
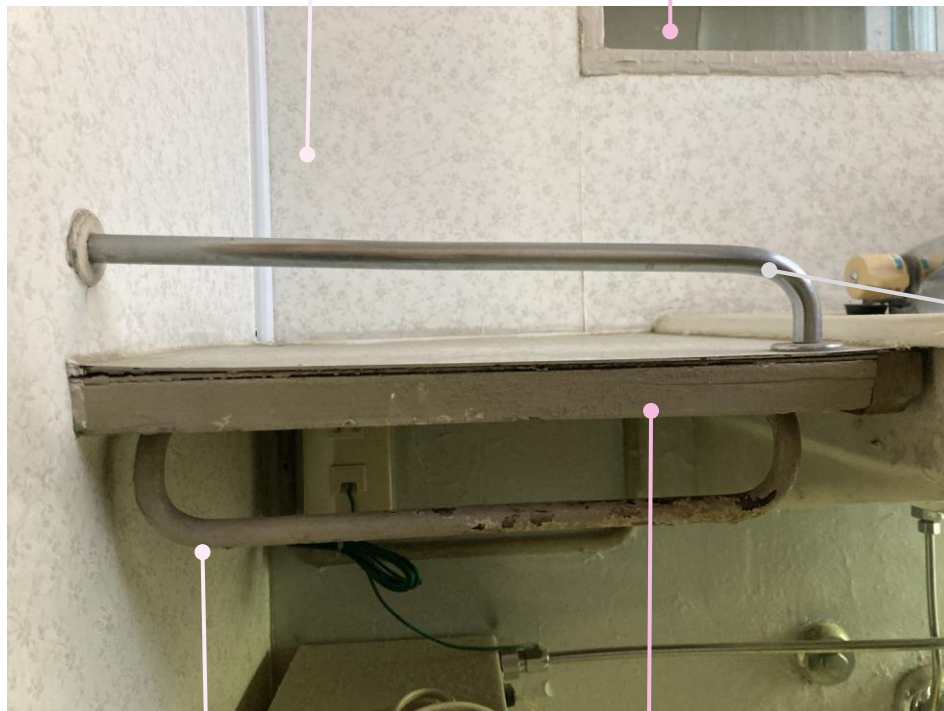
1階 化粧室3【保全部分】 ③西面2

壁：
躯体：基準 1 仕上：基準 4

棚：基準 1

手摺り：基準 4

タオル掛け：
本体：基準 1 仕上：基準 4

洗面台：基準 1

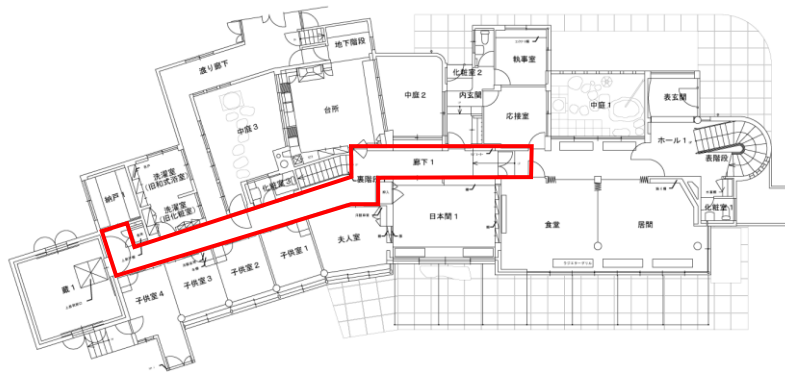
1階 廊下1【保存部分】

部位	基準	竣工時仕様	現在
床組	基準 1	仕様記載なし	当初（推定）
床面	躯体：基準 1 仕上：基準 3 ⇒復原後基準 2	仕様記載なし	塩ビシート張り ※下に当初の仕上げが残る可能性あり
床面（スロープ）	基準 3 ⇒復原後基準 2	なし	新規
壁	躯体：基準 1 仕上：基準 3 ⇒復原後基準 2	記載なし	クロス張り ※下に当初の壁が残存
壁（南面応接室前）	基準 1	仕様記載なし	当初（推定）
天井	基準 1	ボード張り	当初（推定）
天井（応接室前）	躯体：基準 1 仕上：基準 3 ⇒復原後基準 2	ボード張り	新規ボード張り
建具（西面居間・食堂、日本間境部分の扉）	基準 4	仕様記載なし	新規
建具（西面居間・食堂、日本間境部分の扉上部）	枠：基準 1 ガラス：基準 1	仕様記載なし	当初（推定）
建具（北面窓）	基準 4	仕様記載なし	アルミサッシ
階段下収納建具	本体：基準 1 仕上：基準 3 ⇒復原後基準 2	仕様記載なし	ペンキ塗り
造り付け金庫	本体：基準 1 扉：本体：基準 1、仕上：基準 3 ⇒復原後基準 2 金庫内床：基準 1	仕様記載なし	当初金庫、仕上は新規
カーテン（北面窓）	基準 5	なし	新規
カーテンレール（北面）	基準 5	なし	新規

造り付け棚（北面）	基準 1	仕様記載なし	当初（推定）
照明	基準 4	仕様記載なし	蛍光灯
暖房器具	基準 1・基準 2 が混在 （写真参照）	ラジエーター	当初ラジエーター（推定）・当初に近い時期のラジエーターが混在

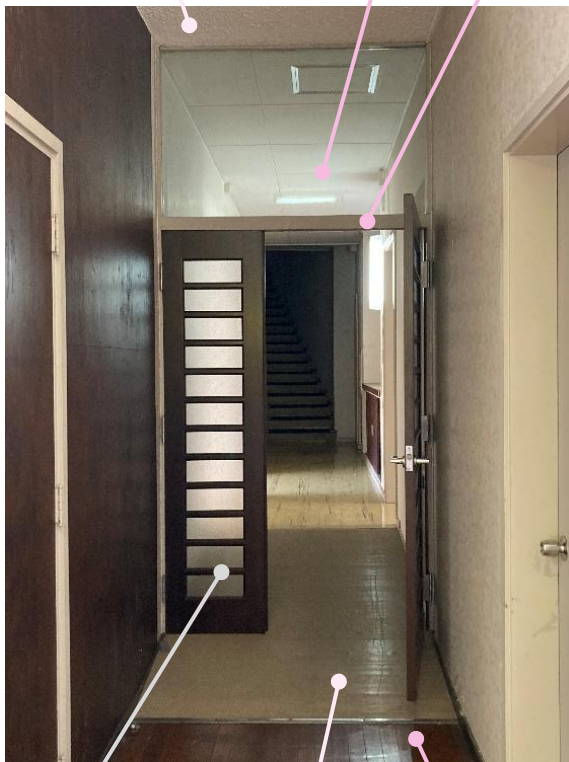
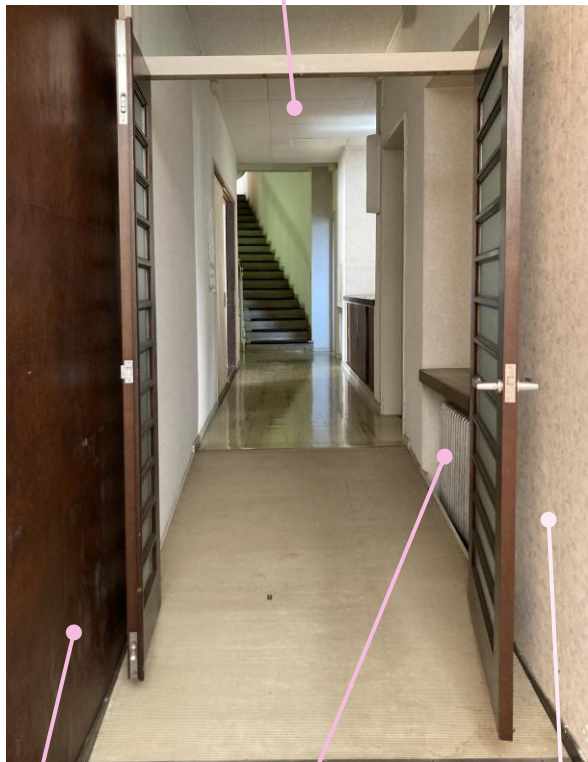
建具: 基準4

床 (スロープ): 基準3
 復原後仕上: 基準2
 (塗装剥がし後の仕上に準じる)

壁:
 躯体: 基準1
 仕上: 基準3
 復原後仕上: 基準2
 (塗装剥がし後の仕上に準じる)

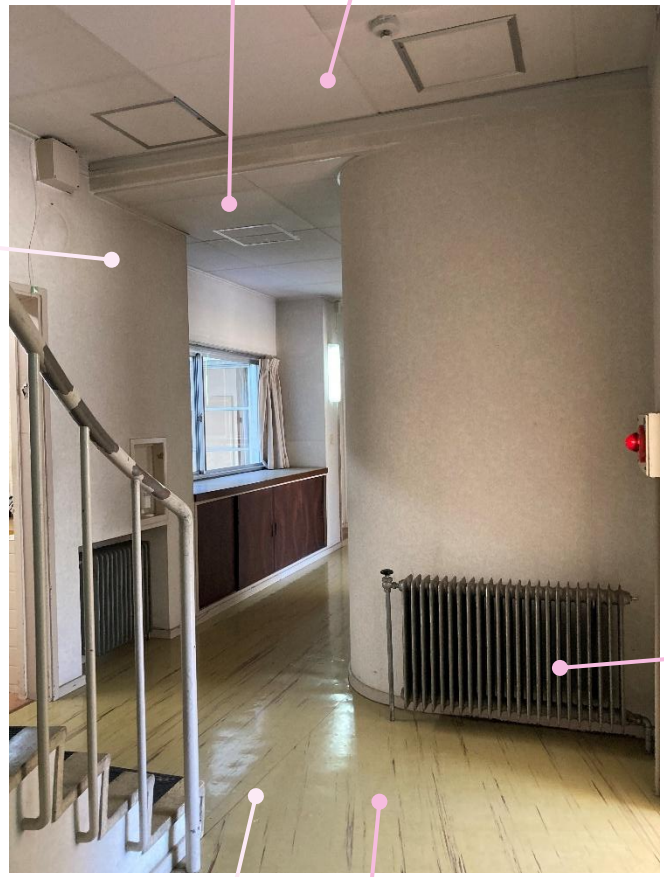
天井（西側）：基準 1 天井（東側）：基準 1

壁：
 躯体：基準 1
 仕上：基準 3
 復原後仕上：基準 2
 （塗装剥がし後の仕上に準じる）

ラジエーター：基準 1

床：
 躯体：基準 1
 仕上：基準 3
 復原後仕上：基準 2
 （塗装剥がし後の仕上に準じる）

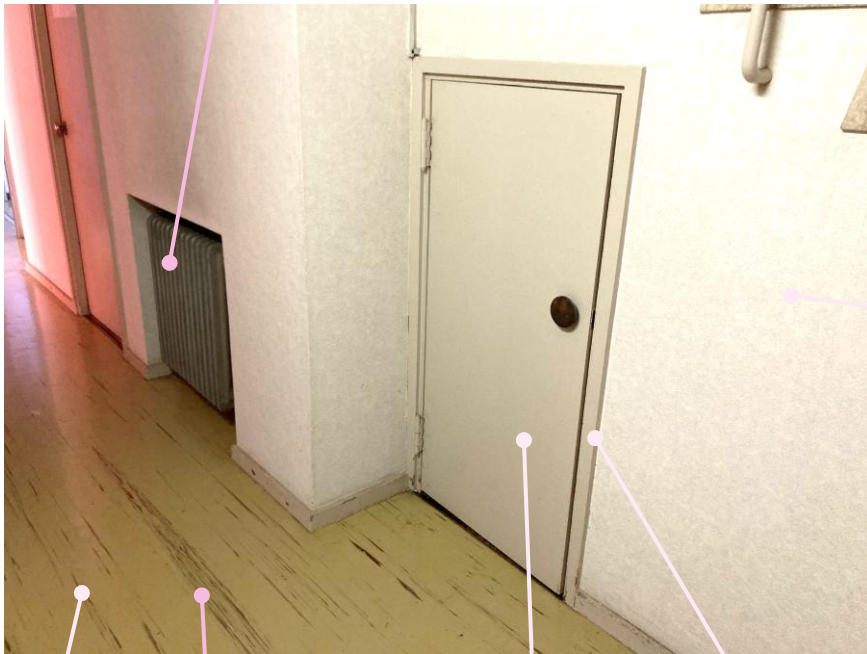
ラジエーター：基準 1

壁：
 躯体：基準 1
 仕上：基準 3
 復原後仕上：基準 2
 (塗装剥がし後の仕上に準じる)

床：
 躯体：基準 1
 仕上：基準 3
 復原後仕上：基準 2
 (塗装剥がし後の仕上に準じる)

階段下収納建具：
 本体：基準 1
 仕上：基準 3
 復原後仕上：基準 2
 (塗装剥がし後の仕上に準じる)

階段下収納建具枠：
 本体：基準 1
 仕上：基準 3
 復原後仕上：基準 2
 (塗装剥がし後の仕上に準じる)

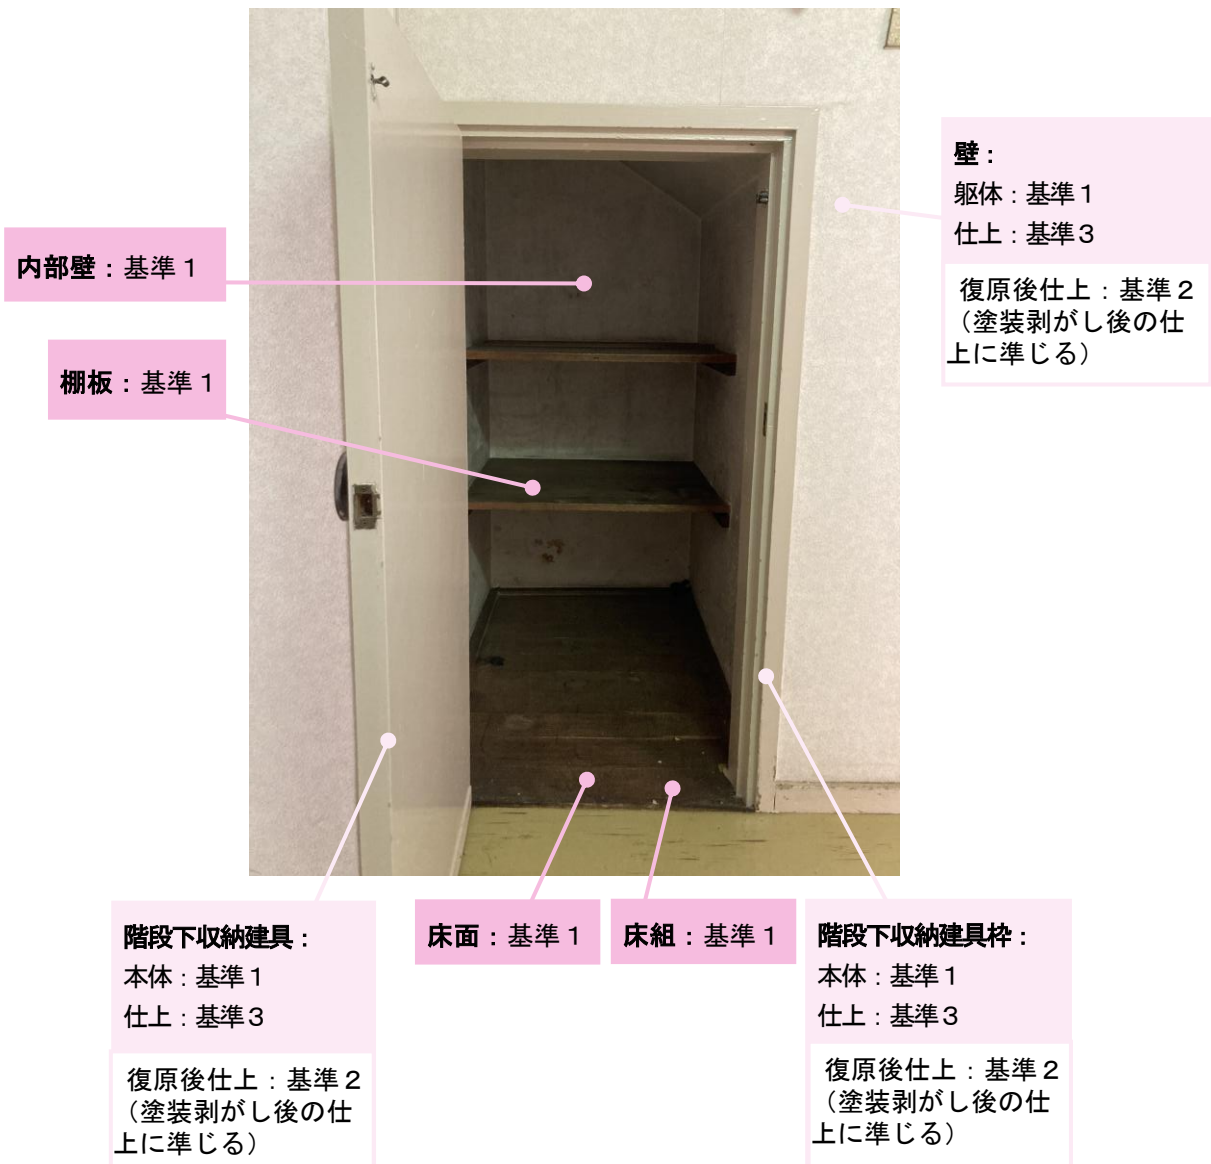
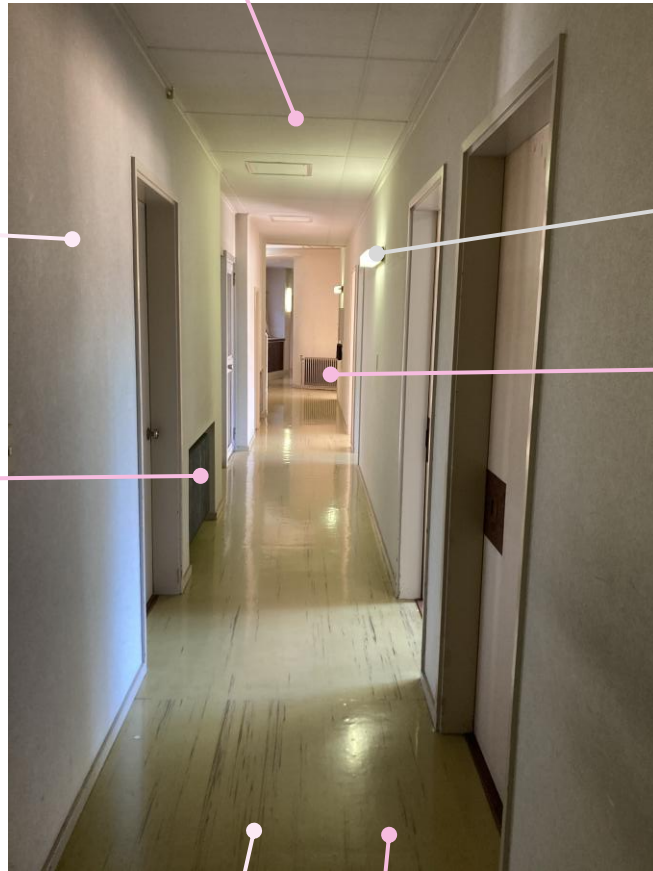
1階 廊下1【保存部分】西側 ①東をみる

天井：基準 1

壁：
躯体：基準 1
仕上：基準 3

復原後仕上：基準 2
(塗装剥がし後の仕上に準じる)

照明：基準 4

ラジエーター：
ー：基準 1

床：
躯体：基準 1
仕上：基準 3

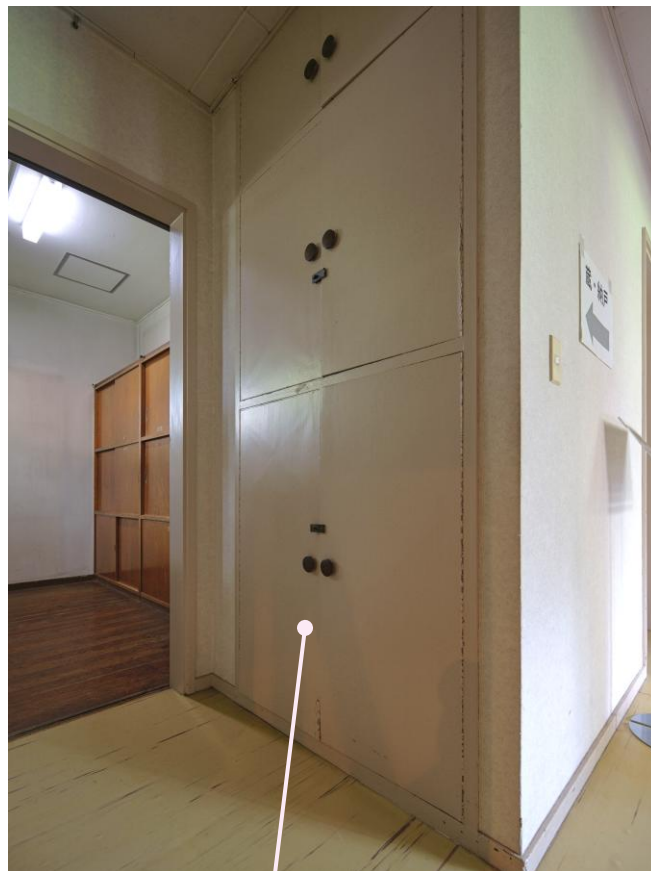
1階 廊下1【保存部分】西側 ③金庫2(内部上)

扉：
本体：基準1
仕上：基準3
復原後仕上：基準2
(塗装剥がし後の仕上に準じる)

内部壁：
躯体：基準 1
仕上：基準 4

棚板：基準 5

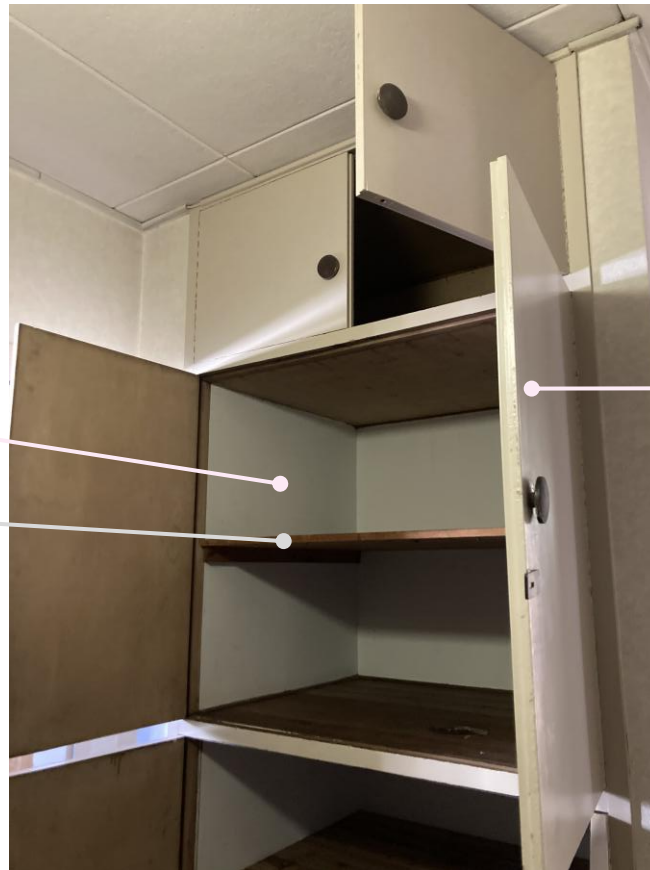
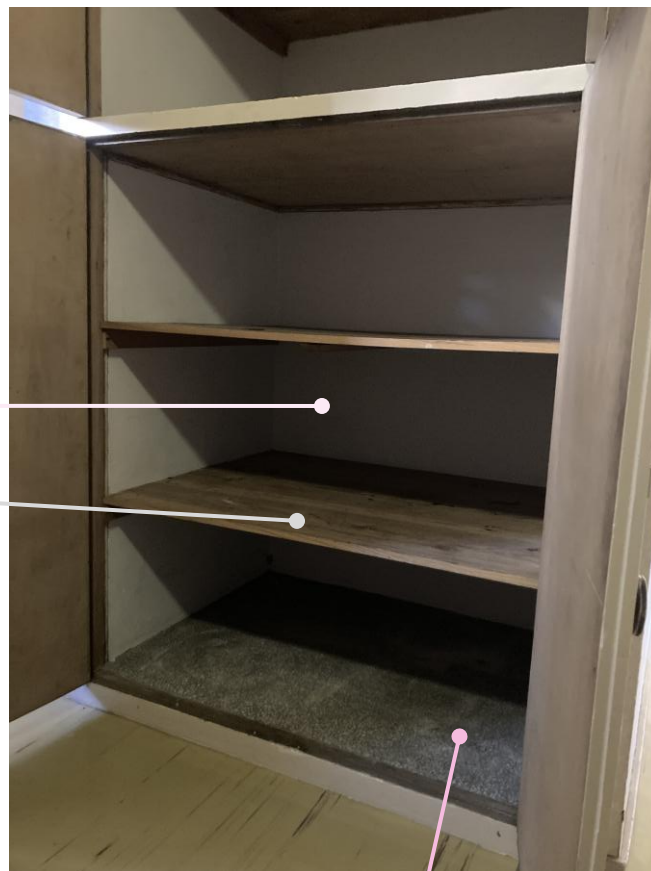
1階 廊下1【保存部分】西側 ③金庫2(内部下)

扉：
本体：基準 1
仕上：基準 3
復原後仕上：基準 2
(塗装剥がし後の仕上に準じる)

内部壁：
躯体：基準 1
仕上：基準 4

棚板：基準 5

内部床：基準 1

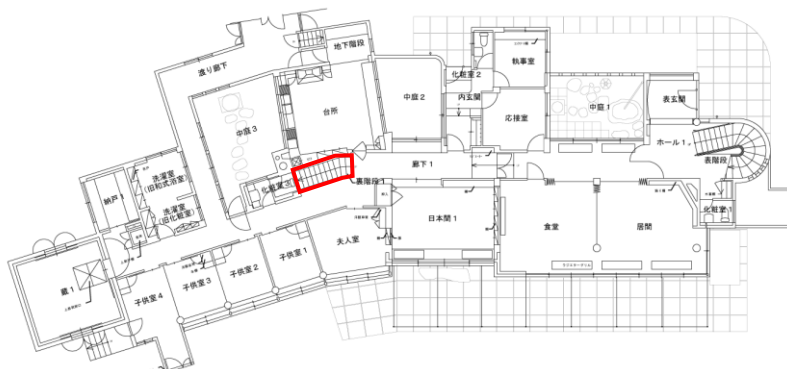
1階 裏階段1【保存部分】

部位	基準	竣工時仕様	現在
本体	基準 1	人造石研ぎ出し	当初（推定）
すべり止め	基準 1	ゴム製滑り止め	当初（推定）
手すり	基準 1	パイプ手摺	当初（推定）

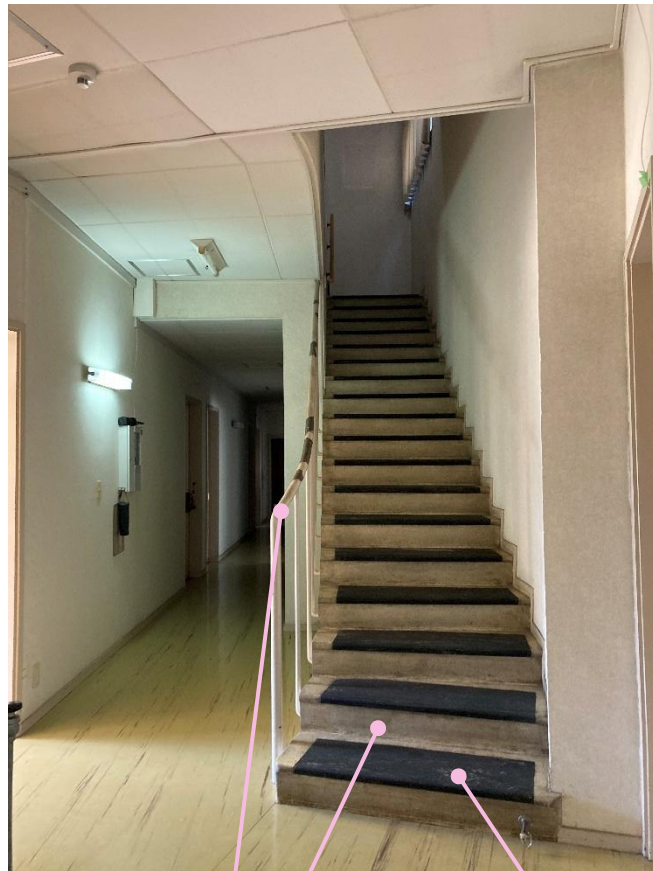
手摺り：基準1

本体：基準1

滑り止め：基準1

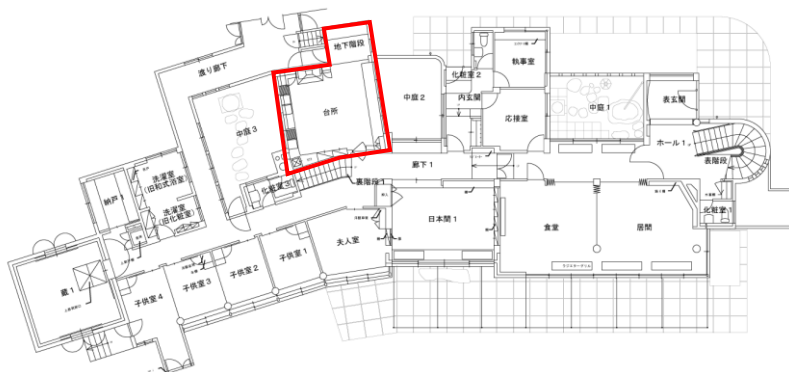
1階 台所【保全部分】

部位	基準	竣工時仕様	現在
床組	基準 1	仕様記載なし	当初（推定）
床面	基準 4	仕様記載なし	塩ビシート張り ※下に当初の仕上がり残る可能性あり
壁	躯体：基準 1 仕上：基準 1	タイル張り（「アントニン・レーモンド 建築詳細図譜」より）	当初（推定）
壁（上部）	躯体：基準 1 仕上：基準 4	仕様記載なし	新規
天井	躯体：基準 1 仕上：基準 4	仕様記載なし	新規 ※下に当初の仕上がり残る可能性あり
建具（東面窓）	基準 4	仕様記載なし	アルミサッシ
建具（西面窓）	基準 4	仕様記載なし	アルミサッシ
建具（南面扉）	本体：基準 1 仕上：基準 4	ベニヤ・ペンキ塗り（「アントニン・レーモンド 建築詳細図譜」より）	仕上は新規
調理台（東面）	基準 5	不明	新規
調理台（西面）	基準 5	不明	新規
換気扇覆い（北面）	基準 5	不明	新規
手洗い台（東面）	基準 5	なし	新規
造り付け食器棚（南面）	内部：基準 1 扉・棚・全体仕上：基準 4	仕様記載なし	扉・棚・仕上新規
棚（南面）	基準 5	仕様記載なし	新規
棚（旧配膳用リフト）（南面）	躯体：基準 1 仕上：基準 4	仕様記載なし	新規（配膳用リフト1階部分を棚に変更）
照明	基準 5	仕様記載なし	蛍光灯
北側新設部分	基準 4	なし	新規（鉄骨造）

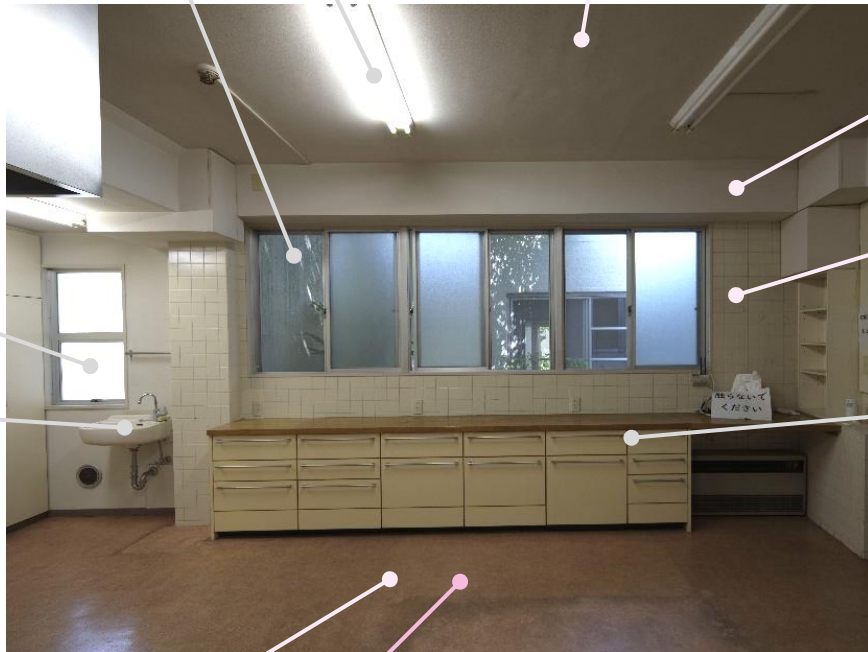
建具：基準 4

照明：基準 5

天井：
躯体：基準 1 仕上：基準 4

壁：
躯体：基準 1
仕上：基準 4

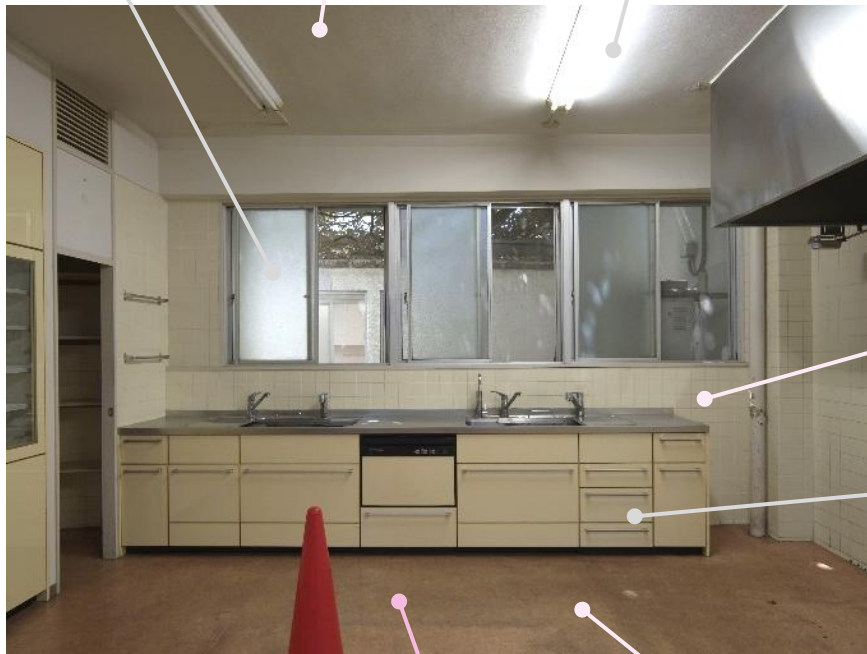
建具：基準 4

天井：
躯体：基準 1 仕上：基準 3

照明：基準 5

壁：
躯体：基準 1
仕上：基準 3

調理台：
基準 5

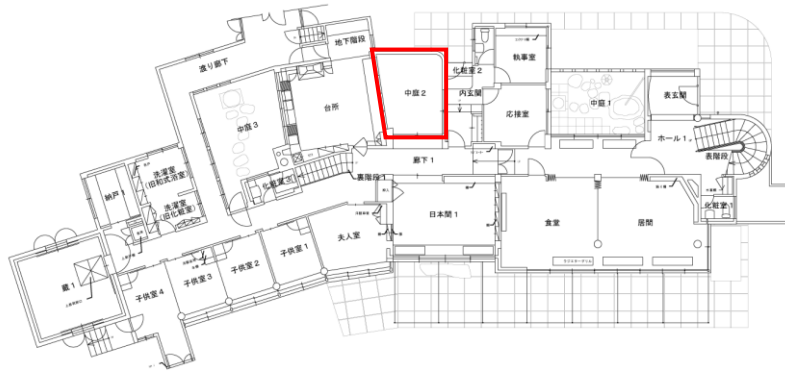
1階 中庭2【保全部分】

部位	基準	竣工時仕様	現在
壁	躯体：基準 1 仕上：基準 3 ⇒復原後基準 2	コンクリート打放し	ペンキ塗り ※下に当初仕上げが残る可能性あり

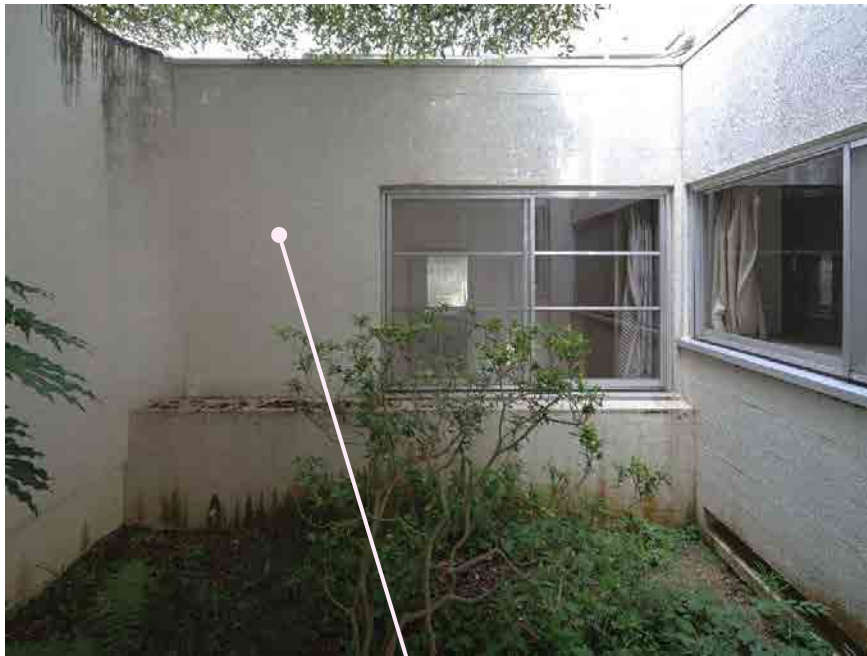
1階 中庭2【保全部分】 ②北面

壁：
躯体：基準1 仕上：基準3
復原後：基準2
(コンクリート打ち放し)

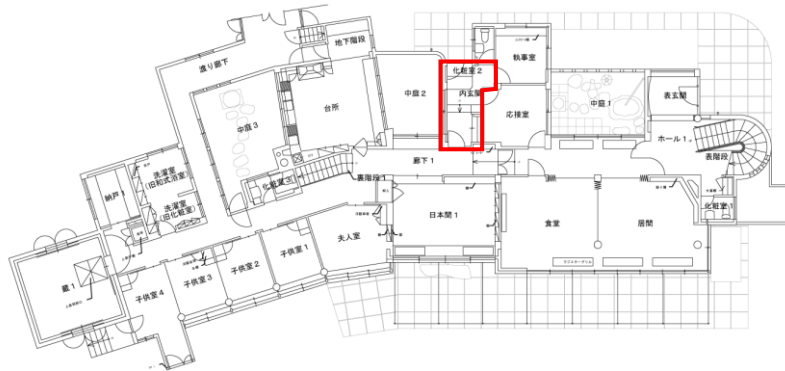
1階 内玄関【保全部分】

部位	基準	竣工時仕様	現在
床組	基準 1	仕様記載なし	当初（推定）
床面	基準 1	仕様記載なし	当初（推定）
床面（靴脱ぎ場）	基準 1	花崗岩	当初（推定）
壁	躯体：基準 1 仕上：基準 3 ⇒復原後基準 2	廊下と同一とすれば漆喰	ペンキ塗り ※下に当初の仕上が残る可能性あり
天井	基準 1	仕様記載なし	当初（推定）
建具（東面応接室扉）	基準 1	仕様記載なし	当初（推定）
建具（西面窓）	基準 4	仕様記載なし	アルミサッシ
建具（北面化粧室 2 扉）	基準 1	仕様記載なし	当初（推定）
建具（北面内玄関扉）	本体：基準 1 仕上：基準 3 ⇒復原後基準 2	仕様記載なし	ペンキ塗り ※下に当初の仕上が残る可能性あり
建具（北面内玄関扉横ガラス）	枠：基準 1 ガラス：基準 1	仕様記載なし	枠は当初（推定）、ガラスは新規
造り付け収納	基準 1	仕様記載なし	当初（推定）
手摺り	基準 5	なし	新規
カーテン（西面窓）	基準 5	なし	新規
カーテンレール（西面）	基準 5	なし	新規
照明（天井）	基準 1	仕様記載なし	当初（推定）
暖房器具（西面）	基準 1	不明	当初ラジエーター（推定）

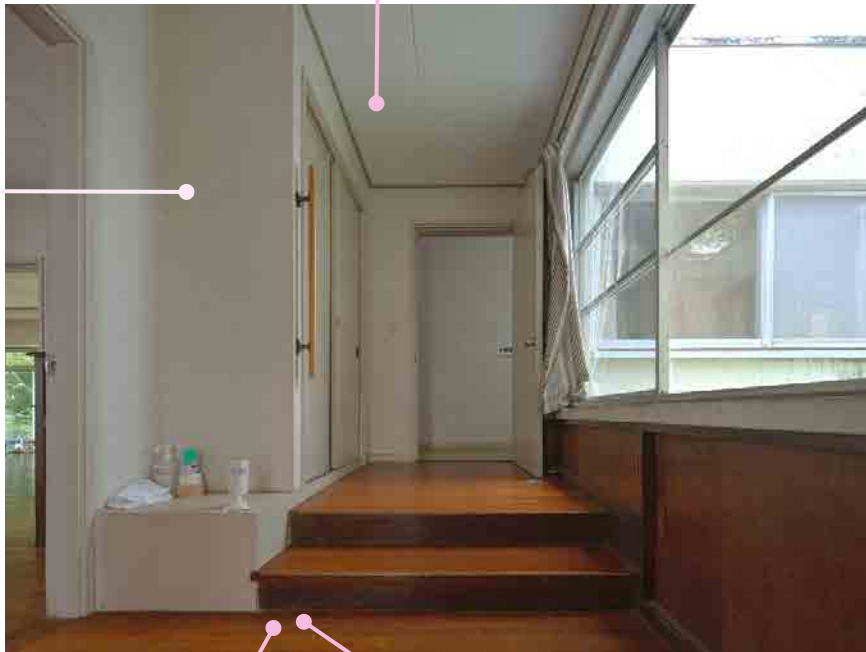
天井：基準 1

壁：
躯体：基準 1
仕上：基準 3
復原後：基準 2
(漆喰)

床組：基準 1

床面：基準 1

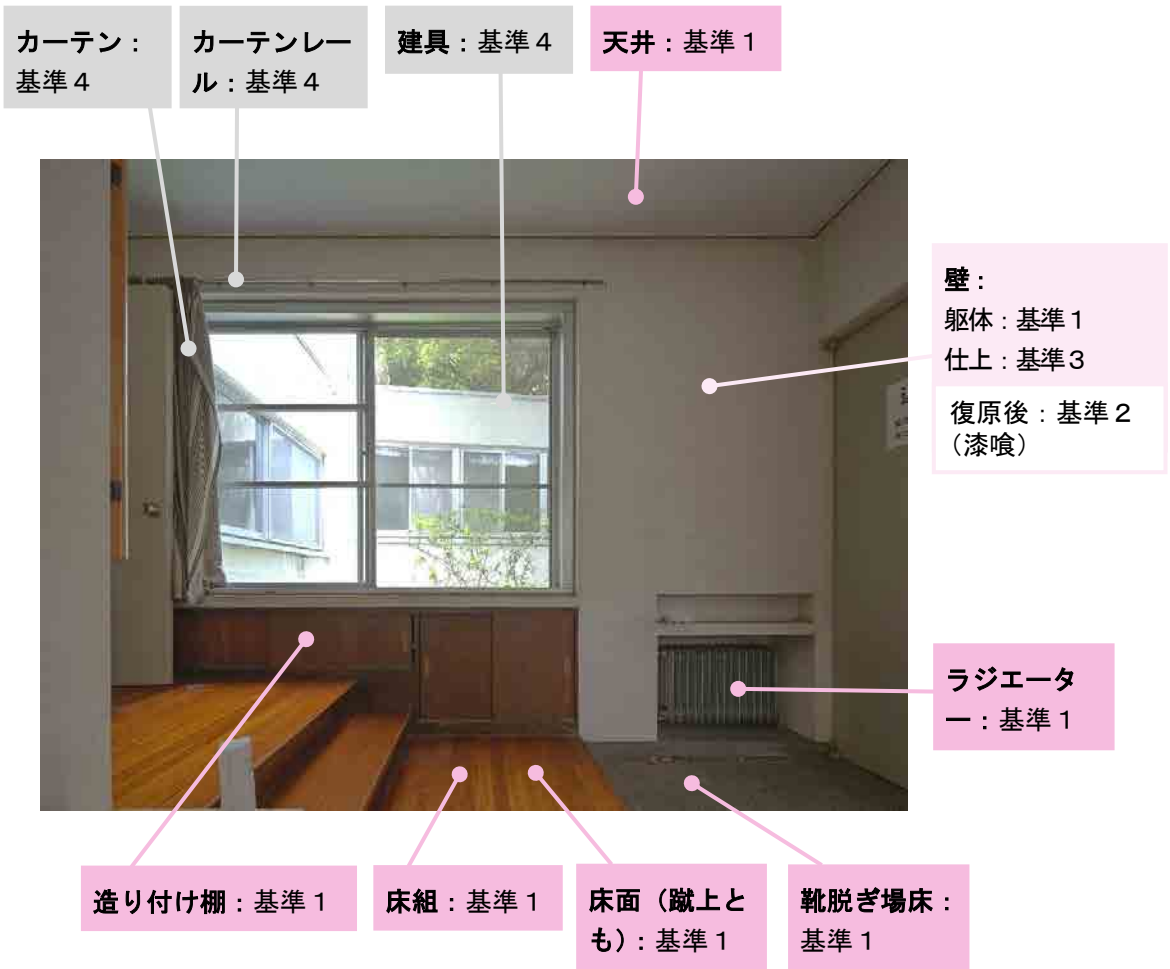
1階 内玄関【保全部分】 ④北面

天井：基準 1

建具：
本体：基準 1
仕上：基準 3
復原後：基準 2

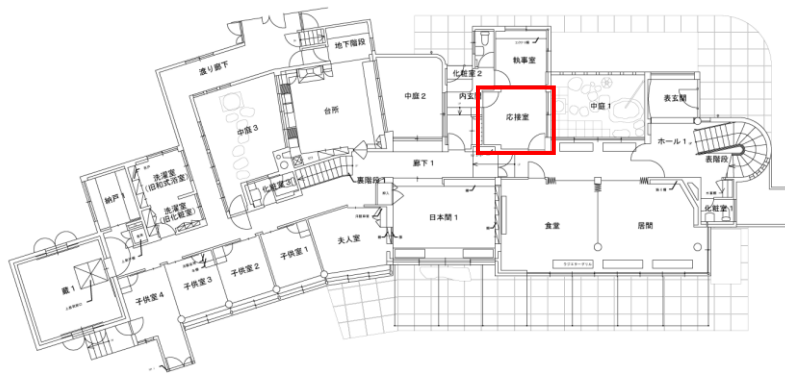
1階 応接室【保全部分】

部位	基準	竣工時仕様	現在
床組	基準 1	仕様記載なし	当初（推定）
床面	基準 1	仕様記載なし	当初（推定）
壁	躯体：基準 1 仕上：基準 3 ⇒復原後基準 2	仕様記載なし	クロス張り ※下に当初の仕上げが残る可能性あり
壁（北面執事室境）	基準 4 ⇒復原後基準 2	引き違い戸	引き違い戸を撤去し、壁に変更
天井	基準 1	仕様記載なし	当初ボード張り（推定）
建具（東面窓）	基準 4	仕様記載なし	アルミサッシ
建具（西面扉）	本体：基準 1 仕上：基準 4	仕様記載なし	新規
建具（南面扉）	本体：基準 1 仕上：基準 4	仕様記載なし	新規
カーテン（東面窓）	基準 5	なし	新規
カーテンレール（東面）	基準 5	なし	新規
家具（可動式）（西面）	基準 4	なし	新規（推定）
暖房器具	基準 1	仕様記載なし	当初（推定）
シンク	基準 5	なし	新規

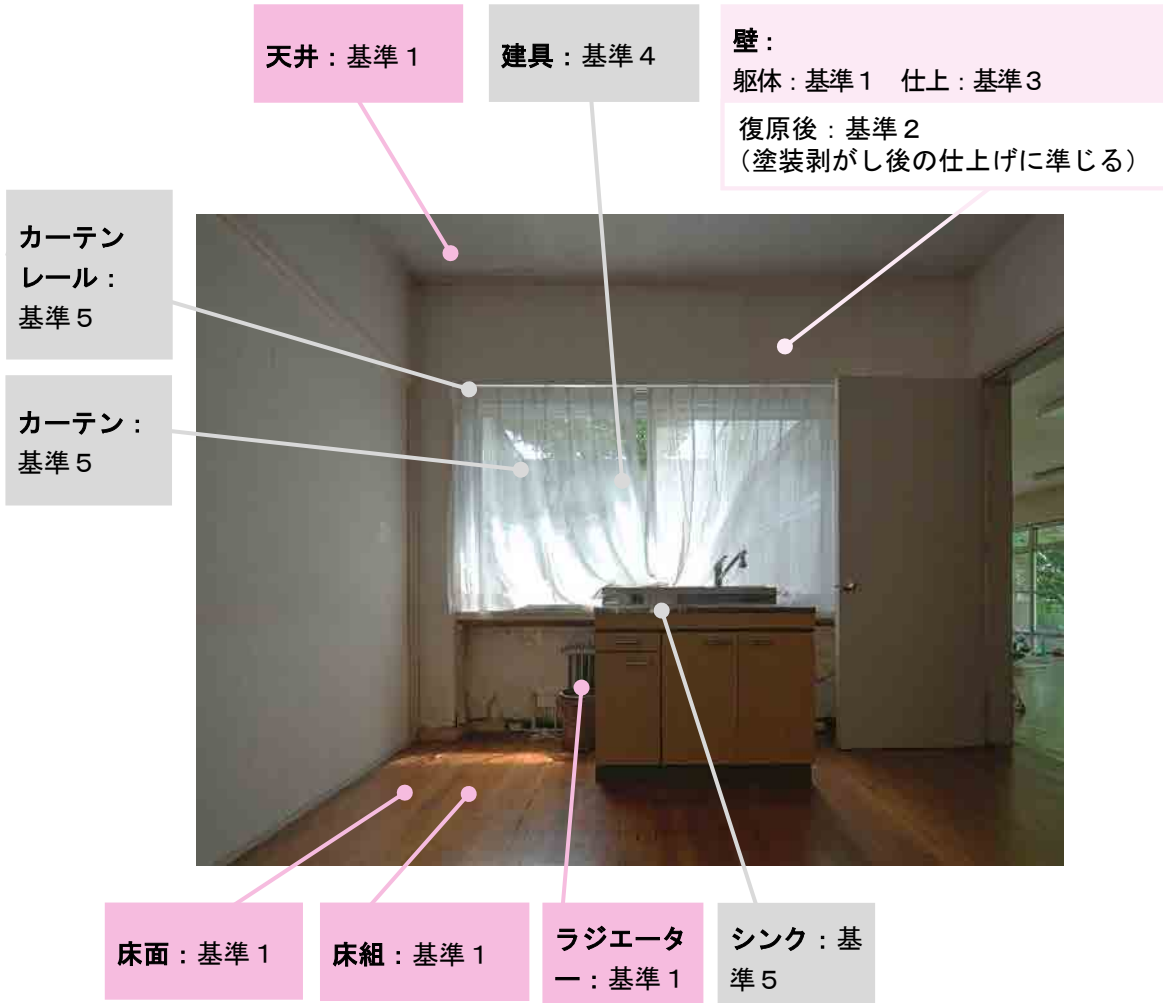
1階 応接室【保全部分】 ②南面

壁：
躯体：基準1 仕上：基準3
復原後：基準2
(塗装剥がし後の仕上げに準じる)

天井：基準1

建具：
本体：基準1
仕上：基準4

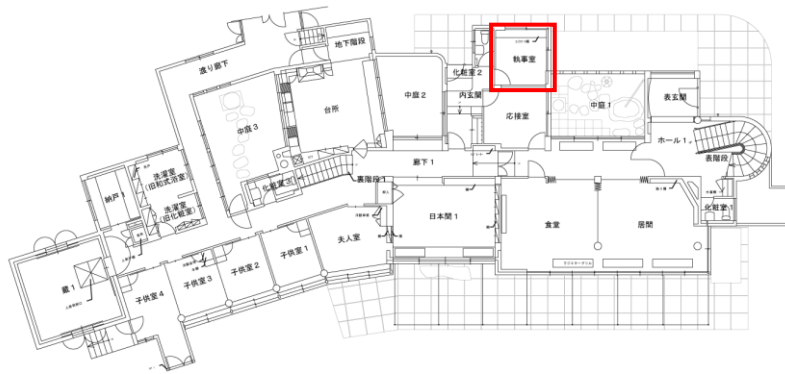
1階 執事室【保全部分】

部位	基準	竣工時仕様	現在
床組	基準 1	仕様記載なし	当初（推定）
床面	基準 4	仕様記載なし	カーペット敷き
壁	躯体：基準 1 仕上：基準 3 ⇒復原後基準 2	plaster, finished with a flat oil paint（漆喰の上に布張りペンキ塗り）	クロス張り ※下に当初の仕上げが残る可能性あり
壁（南面応接室境）	基準 4 ⇒復原後基準 2	引き違い戸	引き違い戸を撤去し、壁に変更
天井	基準 1	仕様記載なし	当初ボード張り（推定）
建具（東面窓）	基準 4	仕様記載なし	アルミサッシ
建具（北面窓）	基準 4	仕様記載なし	アルミサッシ
建具（西面扉）	本体：基準 1 仕上：基準 4	仕様記載なし	新規
棚（東面・北面窓下）	基準 1	コンクリート棚	当初（推定）
造り付け家具（北面）	基準 1	仕様記載なし	当初（推定）
カーテン（東面窓）	基準 5	なし	新規
カーテンレール（東面）	基準 5	なし	新規
カーテン（北面窓）	基準 5	なし	新規
カーテンレール（北面）	基準 5	なし	新規
暖房器具	基準 1	ラジエーター	当初（推定）

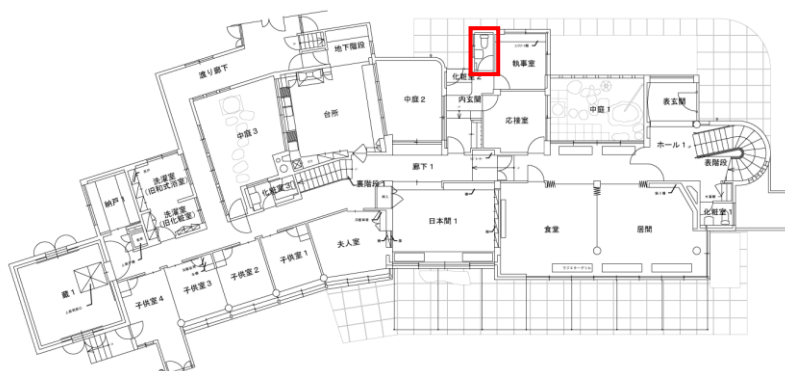
1階 化粧室2【保全部分】

部位	基準	竣工時仕様	現在
床組	基準 1	仕様記載なし	当初（推定）
床面	基準 4	仕様記載なし	ビニールクロス張り ※下に当初の仕上がり残る可能性あり
壁	躯体：基準 1 仕上：基準 4	仕様記載なし	ペンキ塗り
天井	躯体：基準 1 仕上：基準 4	仕様記載なし	新規ボード張り
建具（南面扉）	本体：基準 1 仕上：基準 4	仕様記載なし	新規塗装の下に当初の仕上がり残る可能性あり
建具（北面窓）	基準 4	仕様記載なし	アルミサッシ
鏡	基準 4	仕様記載なし	新規
手洗い台	基準 5	仕様記載なし	新規
便器	基準 5	仕様記載なし	新規
照明	基準 4	仕様記載なし	蛍光灯
