部位の設定と保護の方針

一連の部材等（室内の壁面、床面、天井面、窓及び窓枠、暖炉等）を単位として部位を設定し、基準1～5に区別して保護の方針を定める。基準は以下の通り文化庁の指針（「重要文化財（建造物）保存活用計画策定指針」文化庁文化財保護部）に準じて設定する。

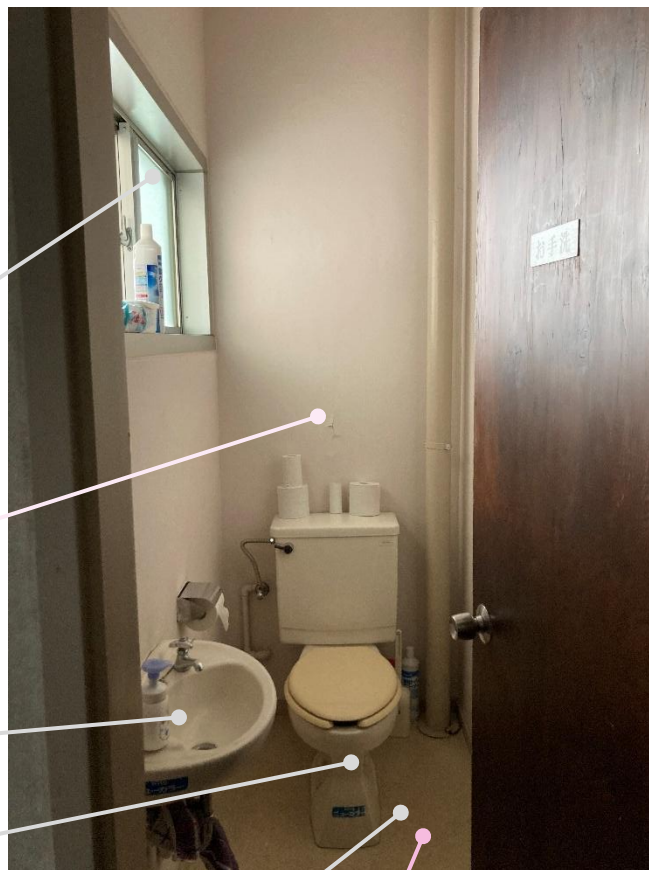
1階 化粧室2【保全部分】 ②北面2

天井：
躯体：基準 1
仕上：基準 4

照明：基準 4

壁：
躯体：基準 1
仕上：基準 4

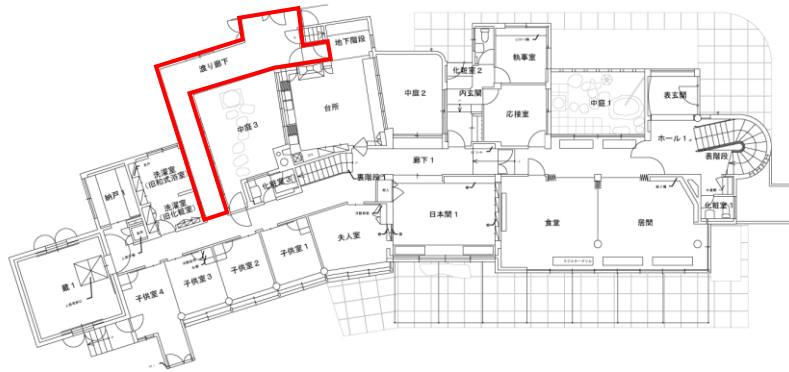
1階 渡り廊下【その他部分】

部位	基準	竣工時仕様	現在
床組	基準 5	なし	新規
床面	基準 5	なし	新規
壁（西側当初中庭の外壁部分）	躯体：基準 1 仕上：基準 4	コンクリート打放し	新規
壁（増設部分）	基準 5	なし	新規
天井	基準 5	なし	なし
建具（北面窓）	基準 5	なし	新規
建具（南面ガラスプロック）	基準 4 ※開口は基準 1	なし	新規
手摺（壁付）	基準 5	なし	新規
照明	基準 5	なし	蛍光灯

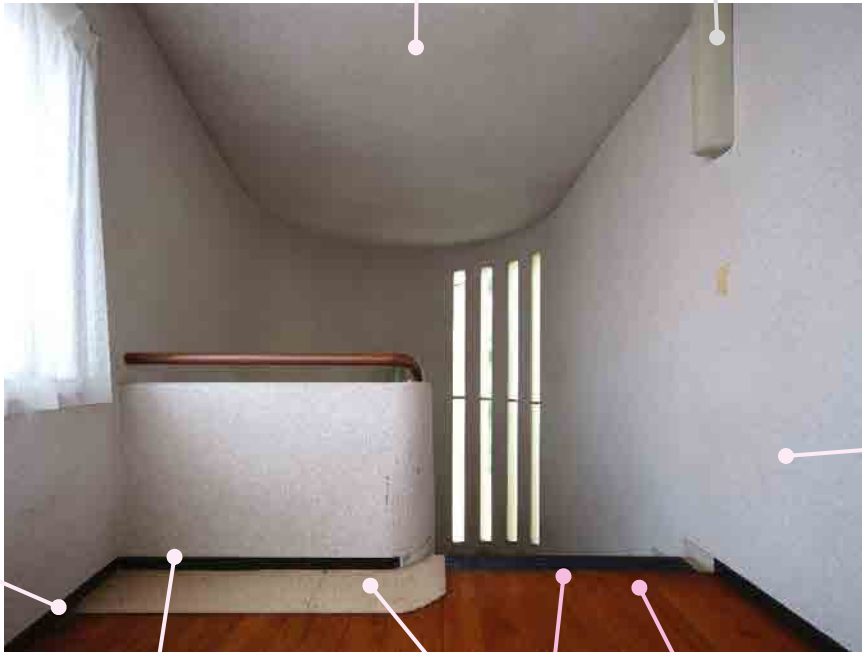
2階 ホール2【保存部分】 ①東面

天井：
 躯体：基準1 仕上：基準3
 復原後仕上：基準2（漆喰）

照明：基準4

巾木：
 本体：基準1
 仕上：基準3
 復原後仕上：
 基準2

壁：
 躯体：基準1
 仕上：基準3
 復原後：基準2
 （漆喰）

巾木横壁下部：
 躯体：基準1
 仕上：基準3
 復原後仕上：基準2
 （巾木に準じる）

床組：
 基準1

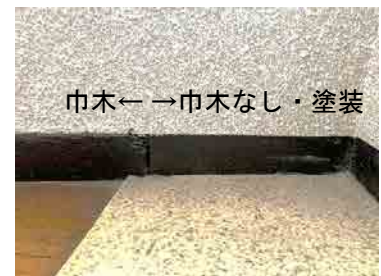
巾木端付近

階段まわりの当初床・新規
 塩ビシートとほぼ同じ箇所
 で巾木が切れている

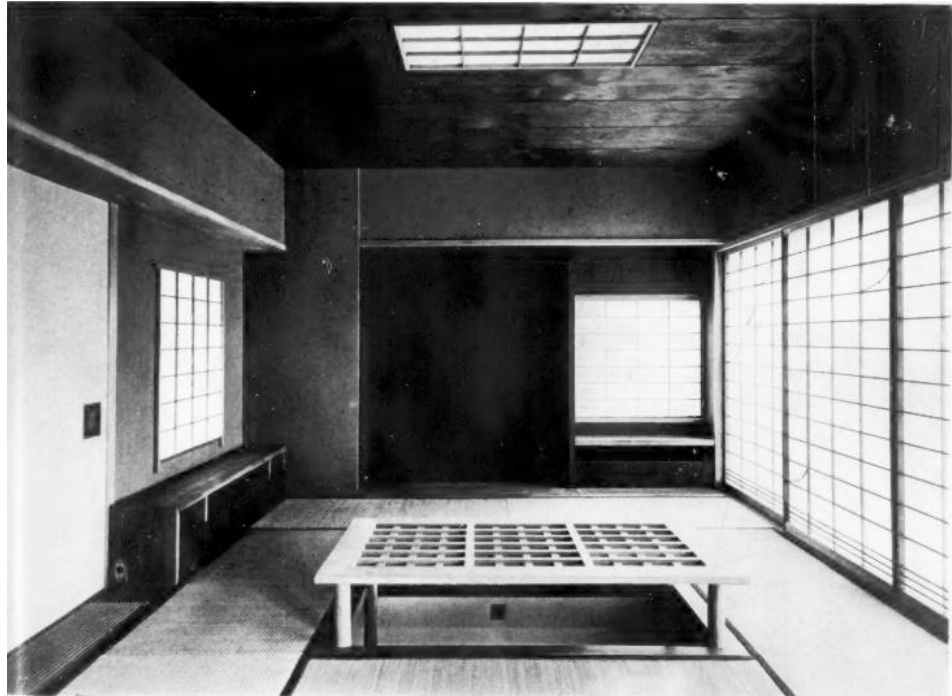
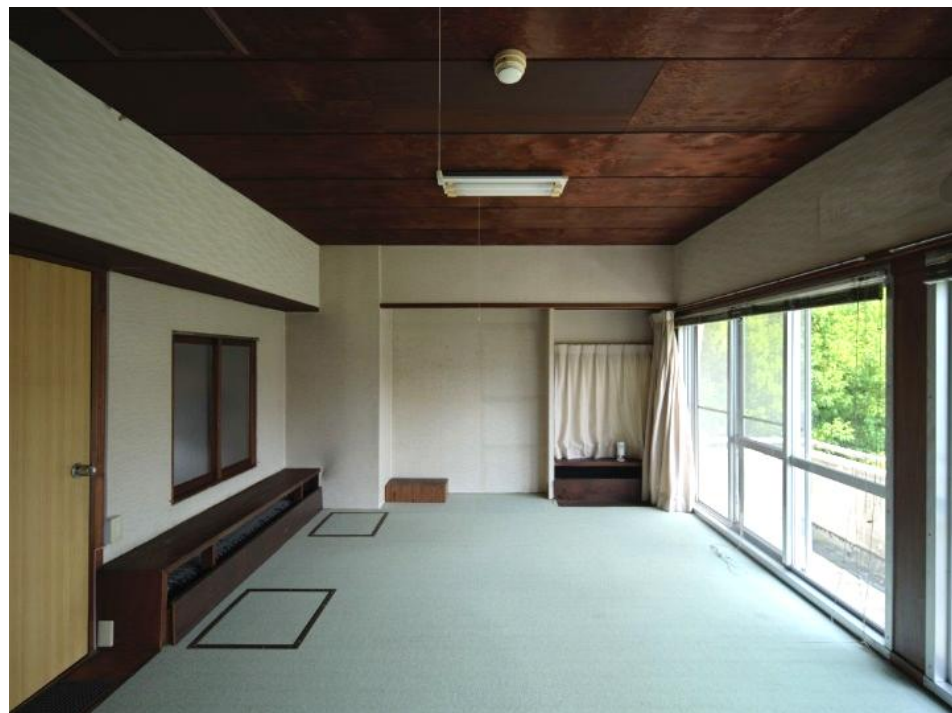
東面をみる

竣工直後

(「The Architectural Record」より)

現在

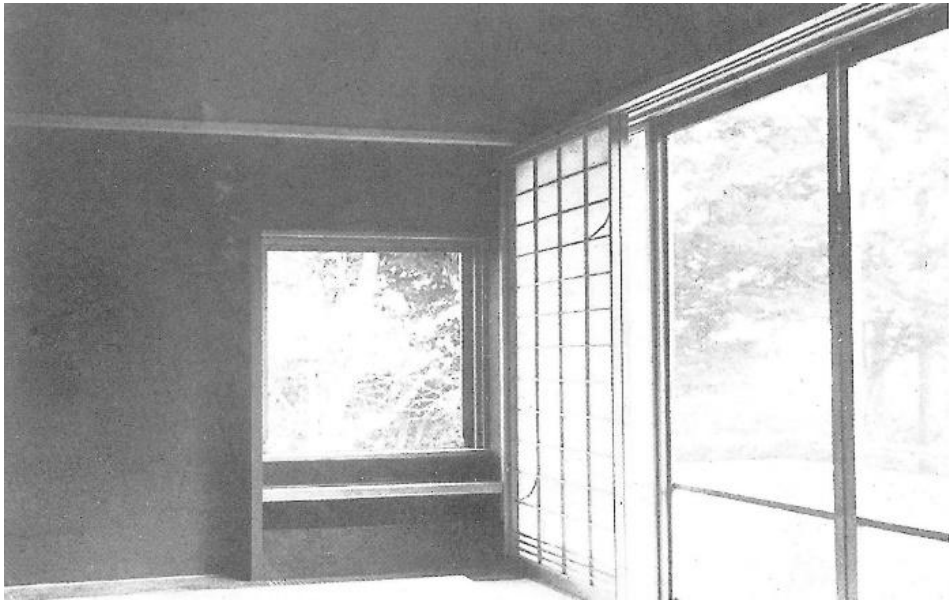
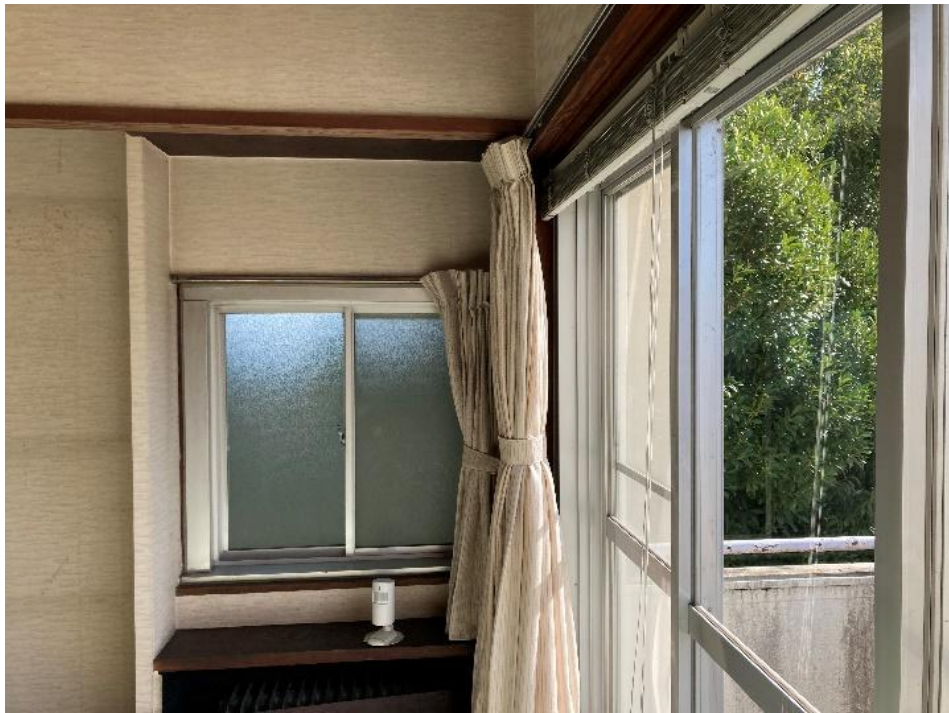
東面・南面窓をみる	
竣工直後

<p>(「アントニン・レーモンド 建築詳細図譜」より)</p>
現在

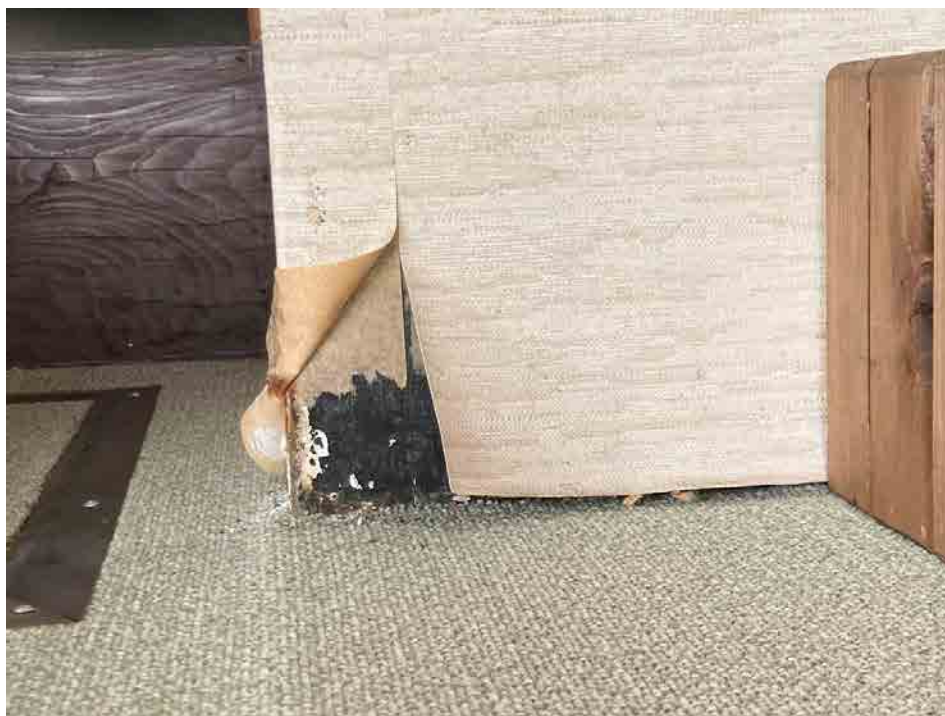
北面壁（壁紙剥がれ部分から判明した当初の色彩）

現在

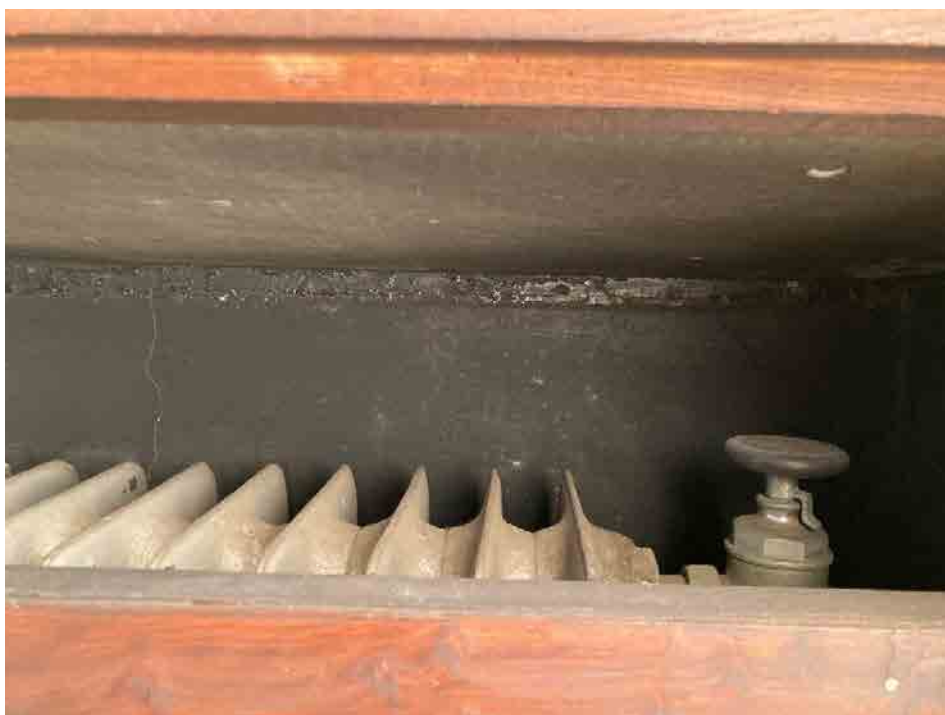
北面ラジエーターボックス内（当初の色彩）

現在

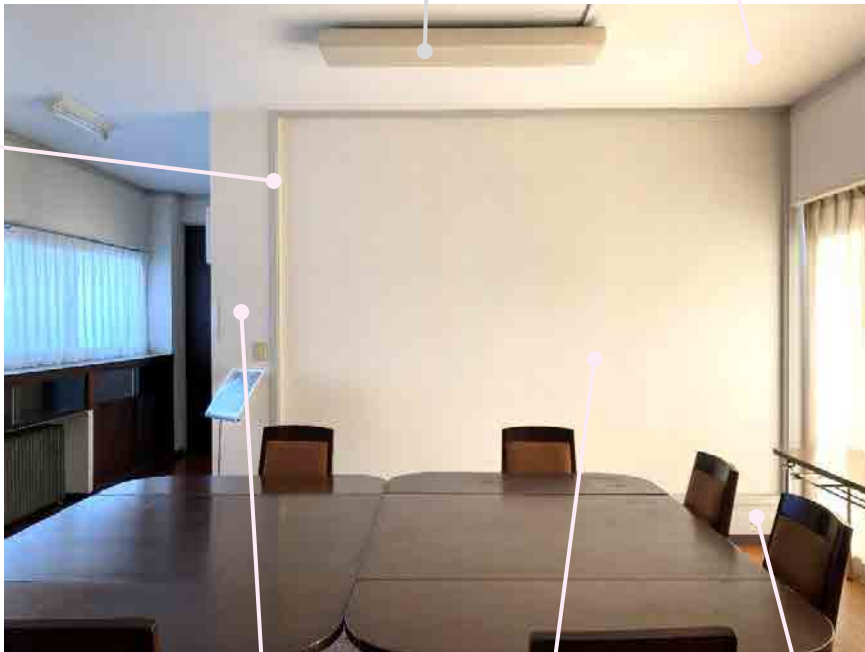
照明：基準4

仕上：基準3

復原後仕上：
基準2 (塗装剥がし後の仕上に準じる)

壁：

躯体：基準1

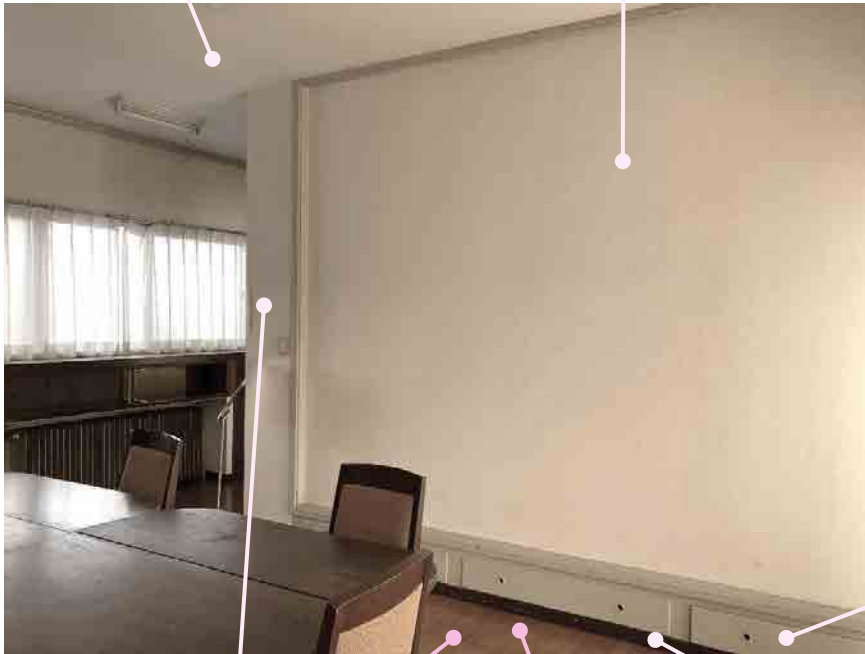
天井:

躯体: 基準1 仕上: 基準3

壁: 基準4

復原後: 基準2
(折りたたみ戸)

収納:

本体: 基準1

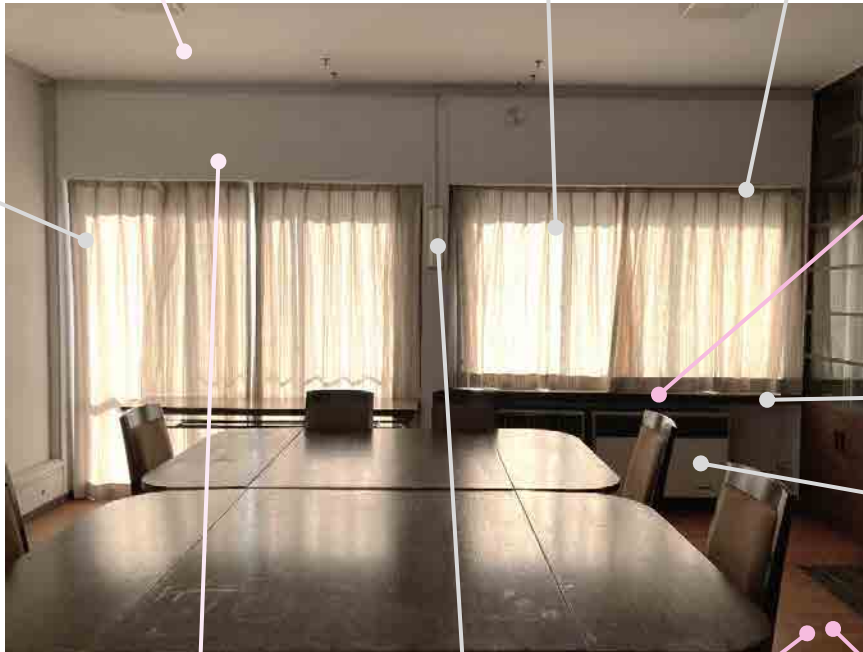
天井：
 躯体：基準1 仕上：基準3
 復原後仕上：基準2
 (plaster, finished with a flat oil paint (漆喰の上に布張りペンキ塗り))

カーテン：基準5

カーテンレール：基準5

建具：基準4

棚：
 本体：基準1
 仕上：基準3
 復原後仕上：基準2
 (剥がし後の仕上に準じる)

棚の縁：基準4

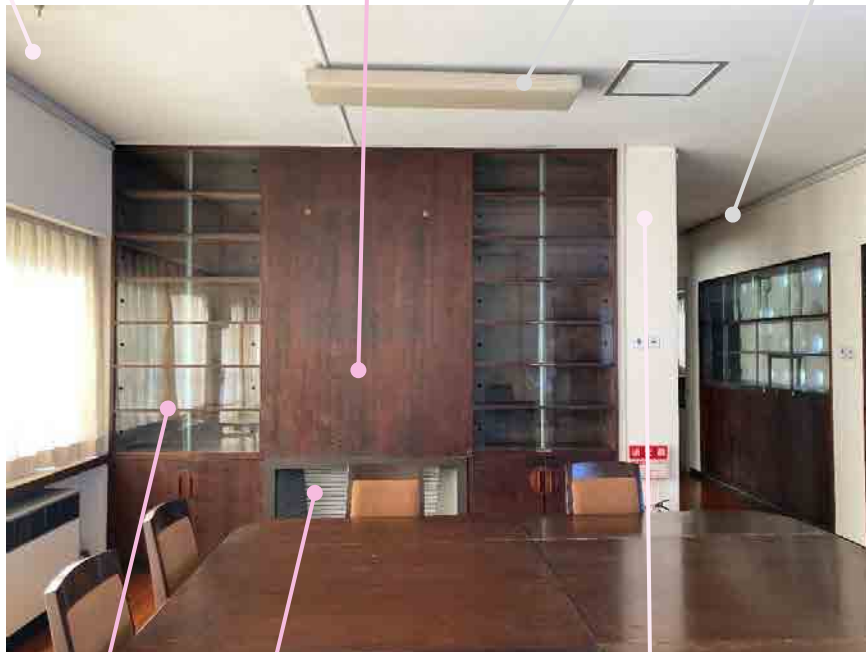
天井：

躯体：基準1 仕上：基準3

照明：基準4

コードカバー：
基準5

本棚：基準1

暖炉：基準1

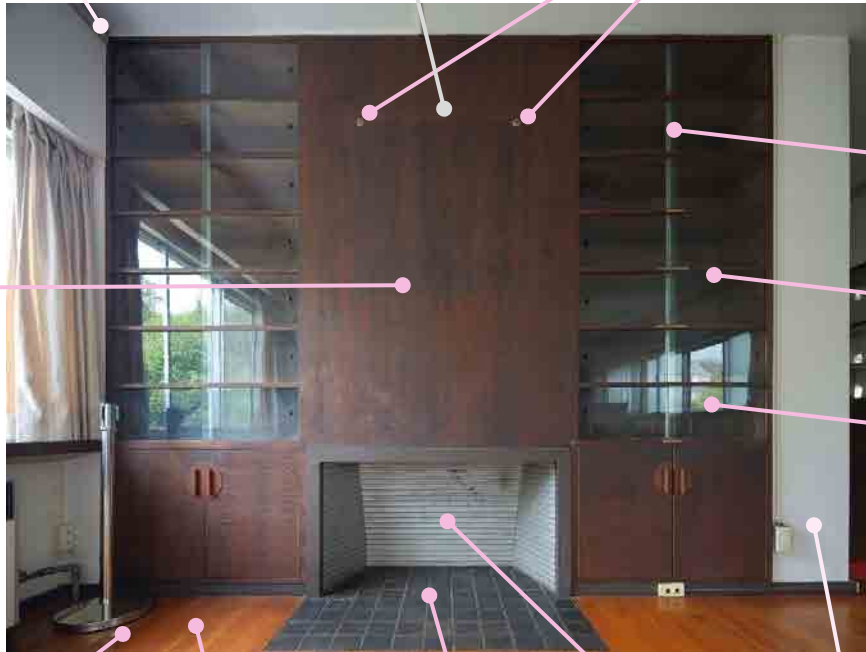
フック (中央)：基準4

フック (左右)：基準1

暖炉上板：基準1

本棚支柱：基準1

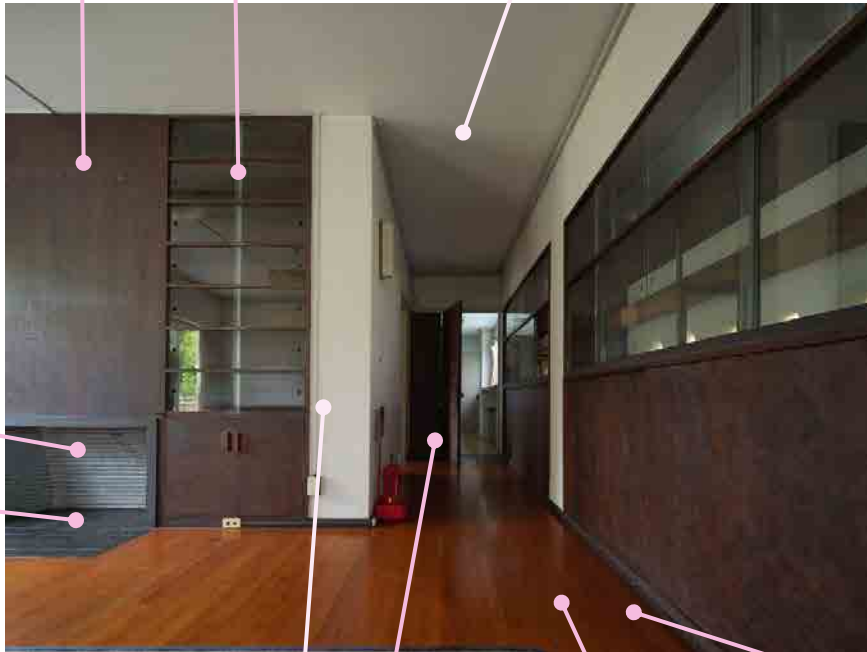
暖炉上板：基準 1 本棚：基準 1

天井：
躯体：基準 1 仕上：基準 3

復原後仕上：基準 2
(plaster, finished with a flat oil paint (漆喰の上に布張りペンキ塗り))

暖炉：基準 1

暖炉前床：
基準 1

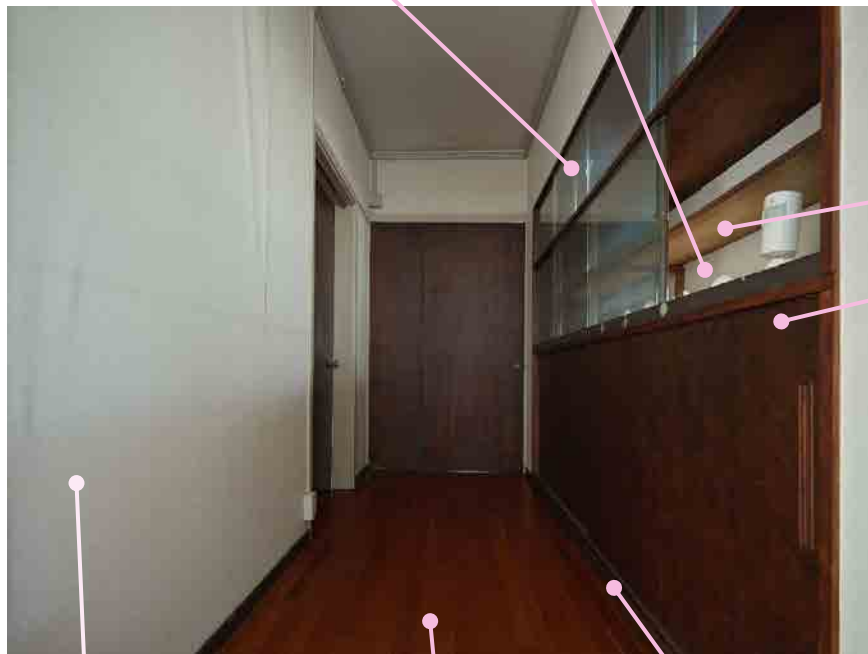
ガラス：基準 1

棚内ガラスブロック：基準 1

棚内側壁：
基準 2

飾り棚：基準 1

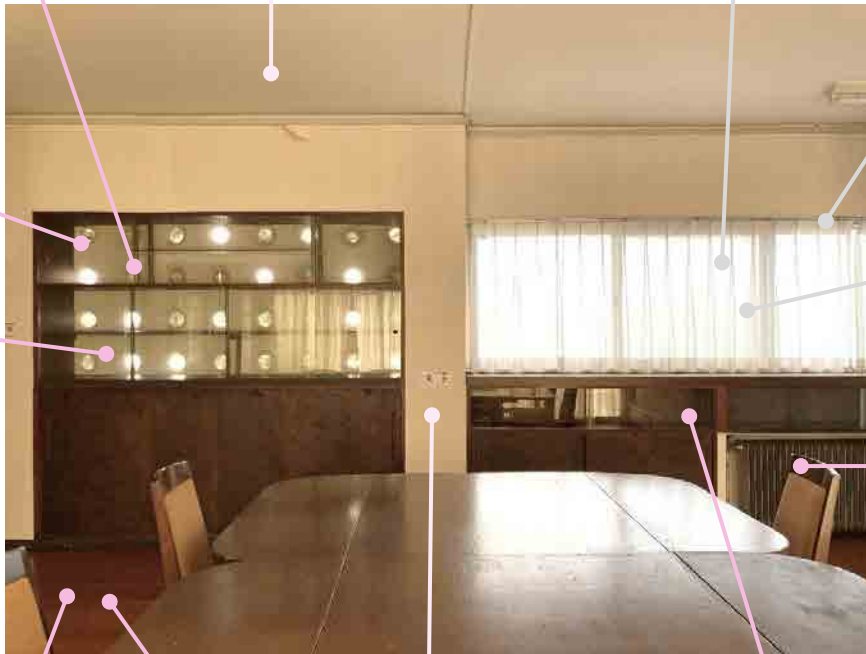
ガラス：基準 1

天井：

棚内ガラス
ブロック：
基準 1

棚内側壁：
基準 1

カーテン
レール：
基準 5

カーテン：
基準 5

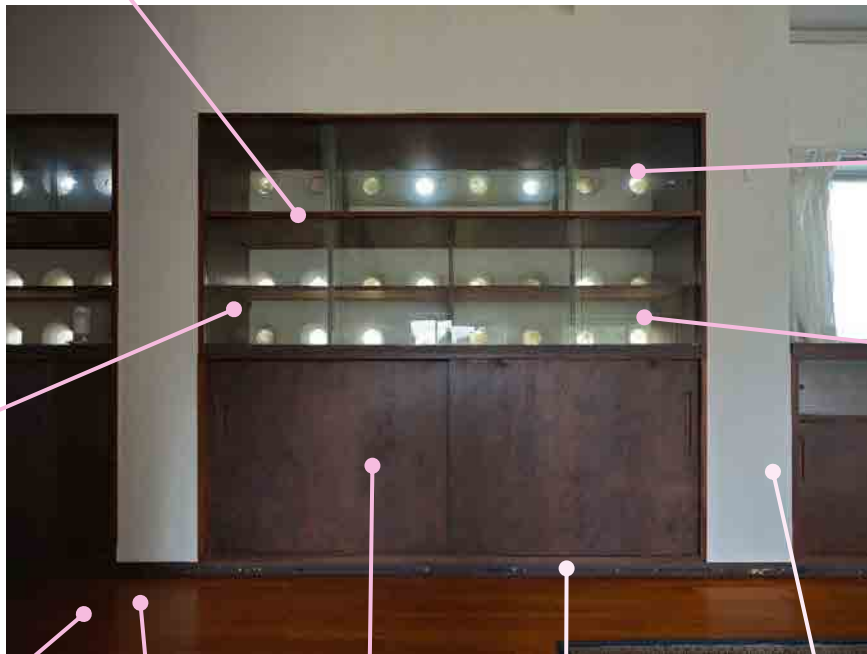
棚内

- 支柱（円柱）：基準 1
- 支柱（角材）：基準 5
- 棚板（ガラス、上段）：基準 1
- 棚板（下段）：基準 5

ガラス：
基準 1

棚内ガラス
ブロック：
基準 1

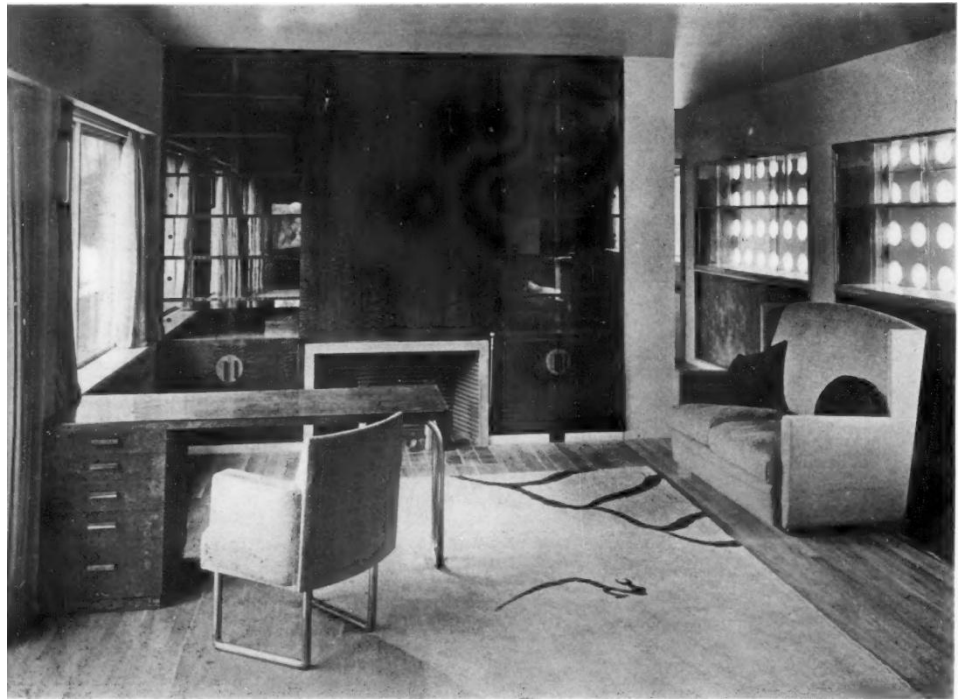
西面をみる

竣工直後

(「The Architectural Record」より)

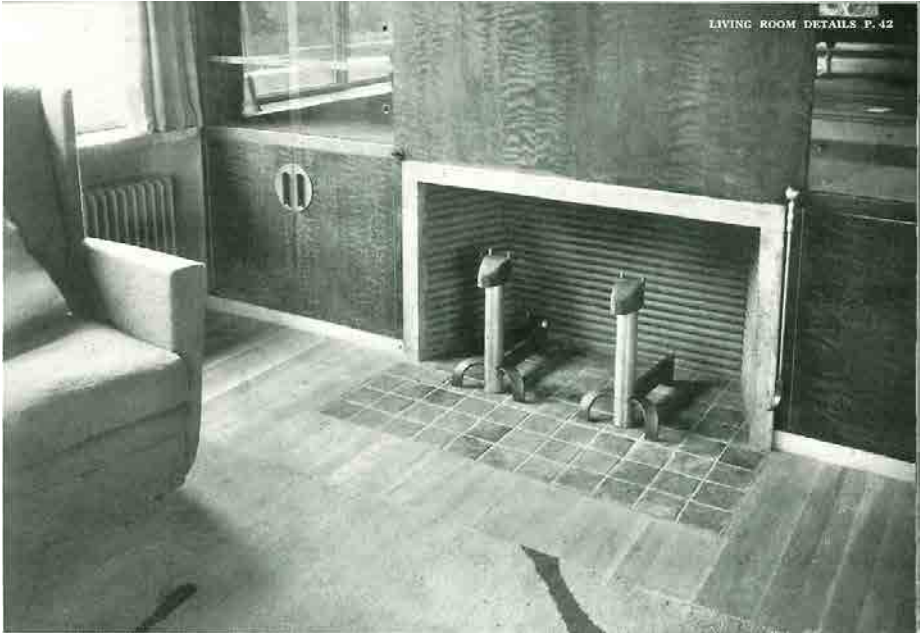
西面暖炉周辺	
竣工直後

<p>「アントニン・レーモンド 建築詳細図譜」より</p>
現在

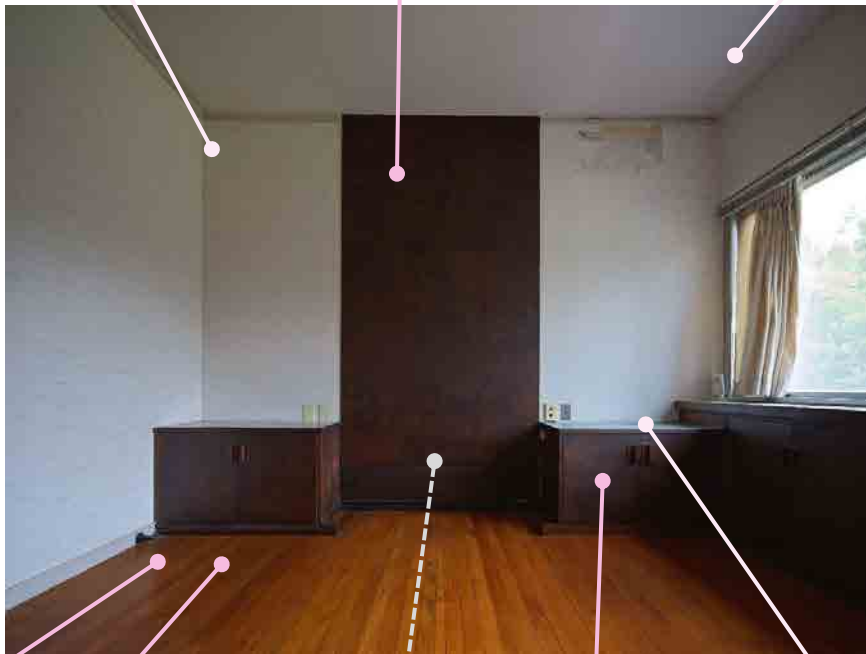
壁：

躯体：基準1 仕上：基準3

復原後仕上：基準2
(塗装剥がし後の仕上に準じる)

床面：基準1

床組：基準1

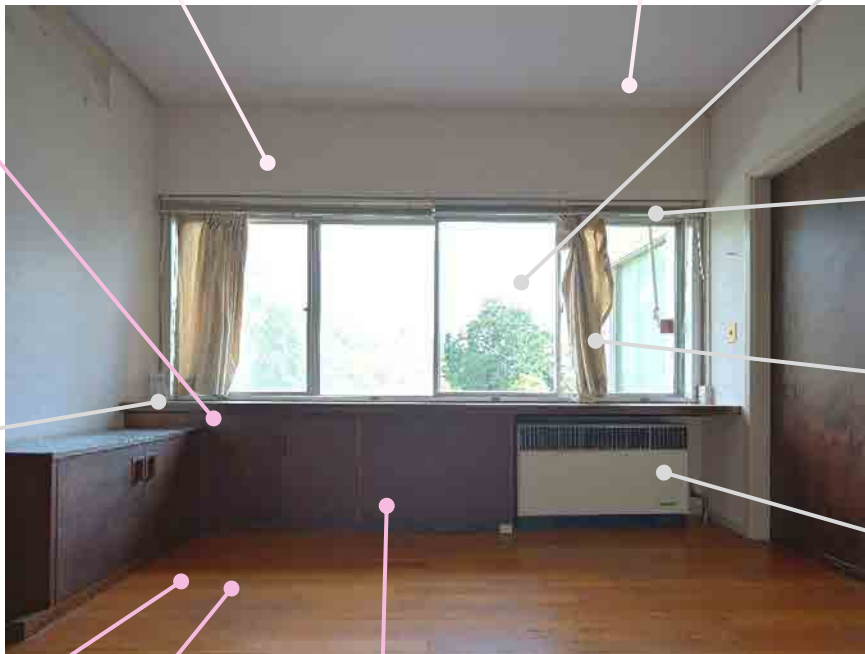
壁：

躯体：基準1 仕上：基準3

復原後仕上：基準2
(塗装剥がし後の仕上に準じる)

復原後仕上：基準2
(剥がし後の仕上に準じる)

棚の縁：基準4

カーテン
レール：
基準5

カーテン：
基準5

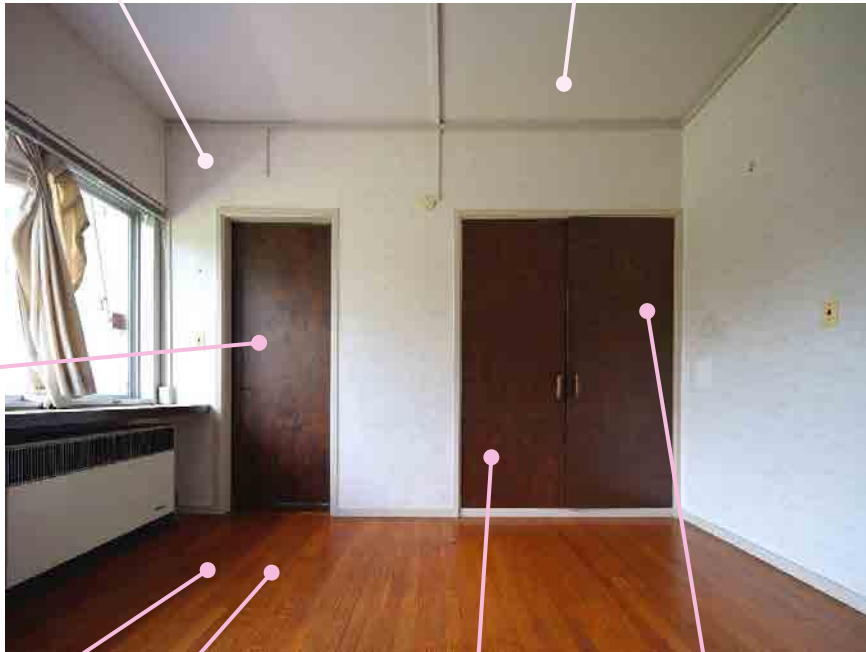
壁：

躯体：基準1 仕上：基準3

復原後仕上：基準2
(塗装剥がし後の仕上に準じる)

復原後仕上：基準2
(塗装剥がし後の仕上げに準じる)

建具：基準1

床面：基準1

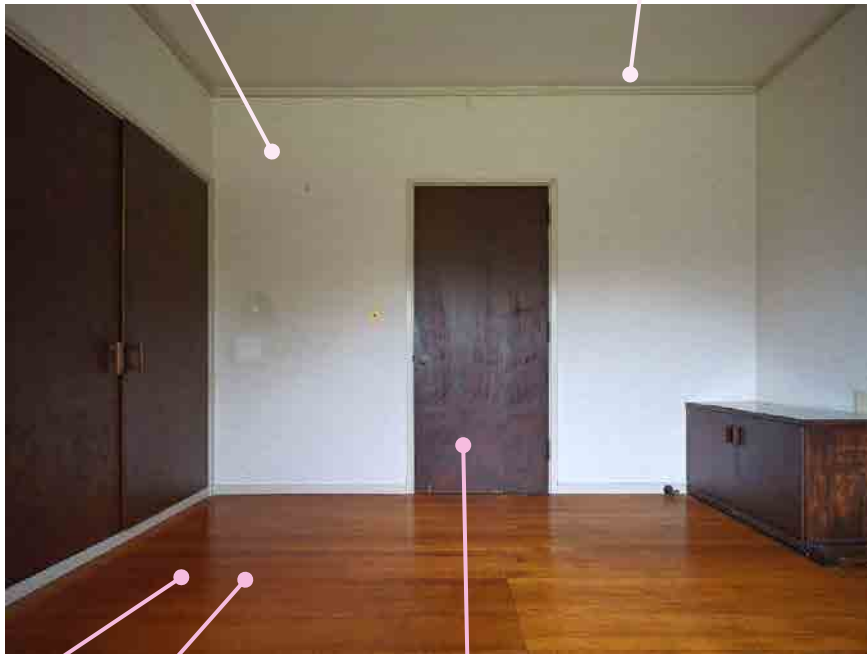
壁：

躯体：基準1 仕上：基準3

復原後仕上：基準2
(塗装剥がし後の仕上に準じる)

床面：基準1

床組：基準1

建具：基準1

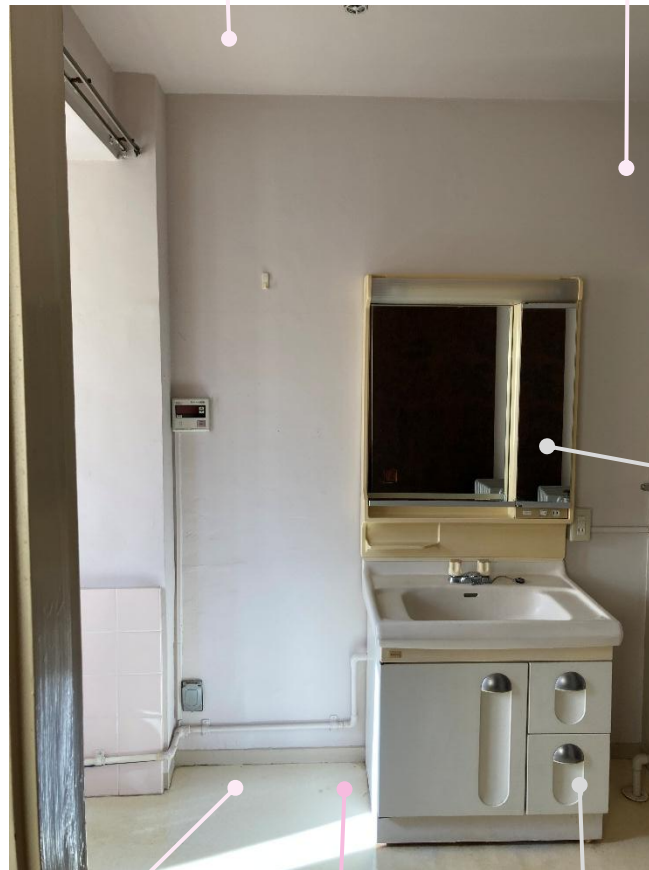
天井：
 躯体：基準1 仕上：基準3

壁：
 躯体：基準1 仕上：基準3

鏡：基準4

床面：基準4

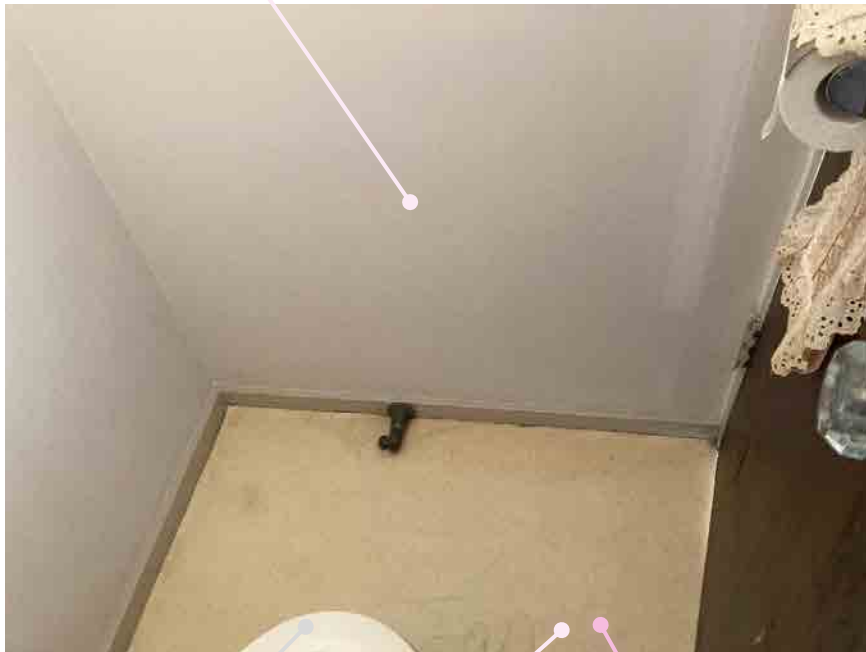
壁：
躯体：基準1 仕上：基準3

便器：基準5

床面：基準4

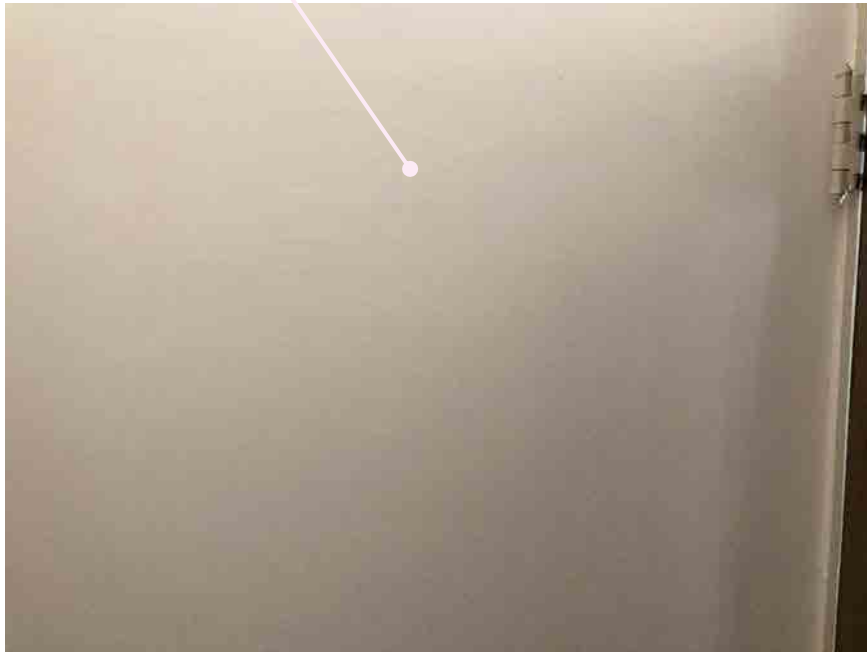
2階 化粧室4奥手洗い【保全部分】 ①東面3(前ページ写真の上)

壁：
躯体：基準1 仕上：基準3

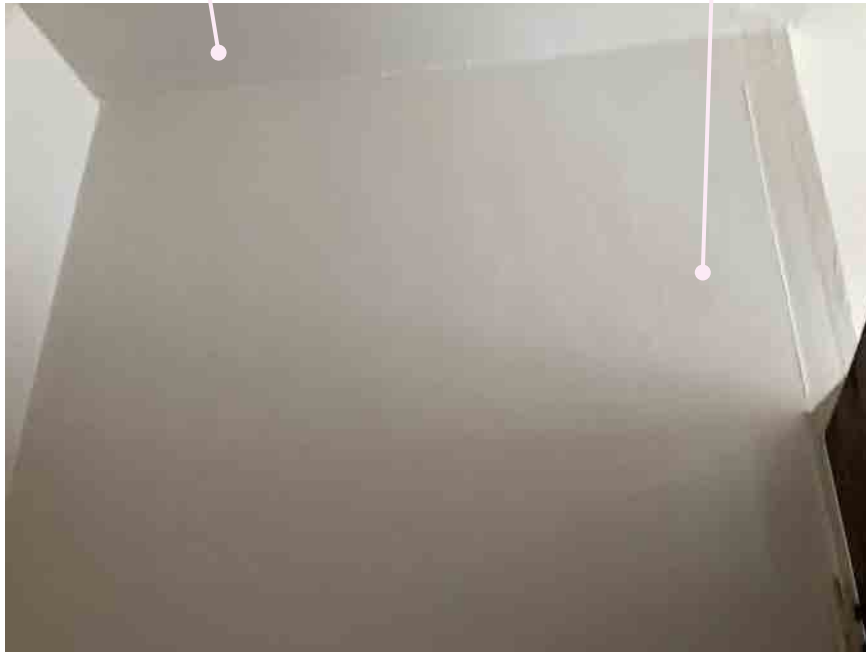
2階 化粧室4奥手洗い【保全部分】 ②北面

天井：
躯体：基準1 仕上：基準3

壁：
躯体：基準1 仕上：基準3

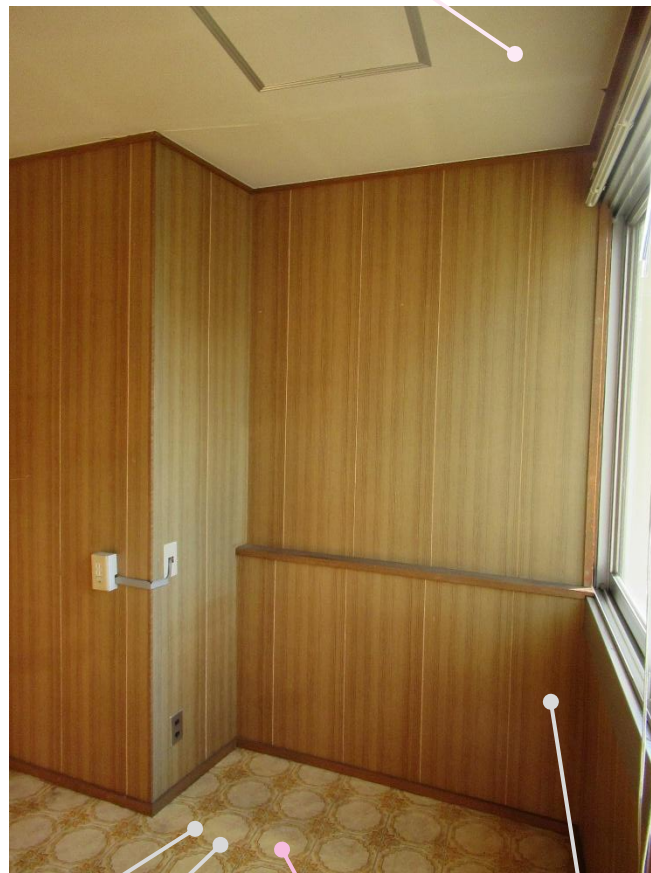
天井:

躯体: 基準1 仕上: 基準3

復原後仕上: 基準2

(コンクリート打放し・ガラスブロックはめ込み)

床面: 基準4

復原後: 基準2
(コンクリート
打放し)

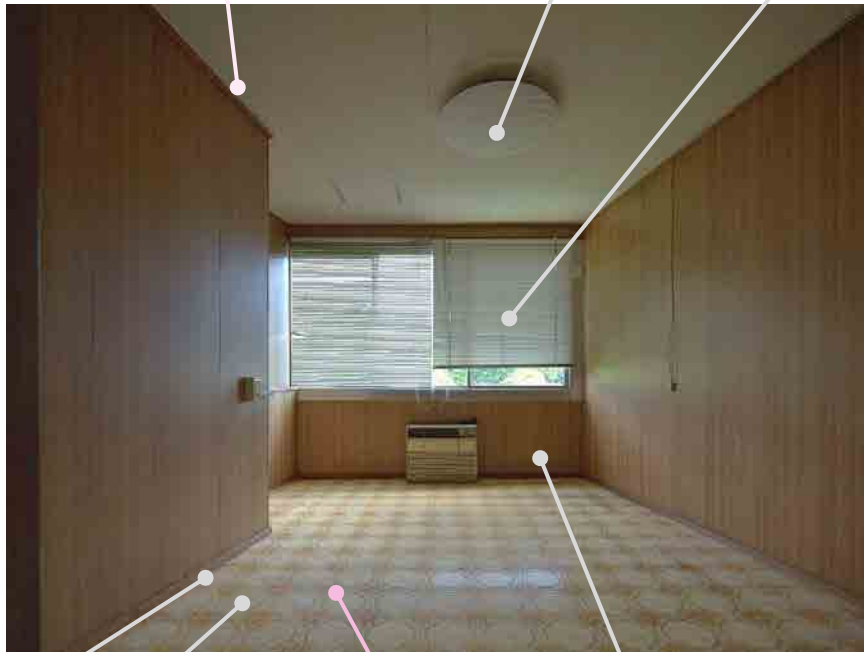
2階 寝室(旧インナーバルコニー)【保全部分】 ③西面

建具：基準4

復原後：撤去

床面：基準4

復原後：基準2
(防水モルタル)

床組：基準4

バルコニースラ
ブ：基準1

壁：基準4

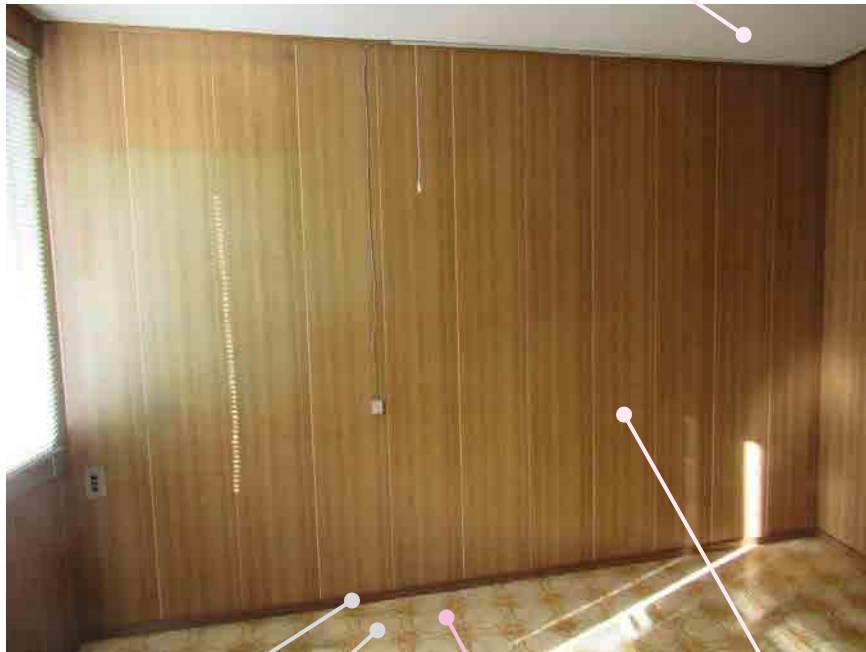
2階 寝室(旧インナーバルコニー)【保全部分】 ④北面

天井:

躯体: 基準1 仕上: 基準3

復原後仕上: 基準2

(コンクリート打放し・ガラスブロックはめ込み)

床面: 基準4

復原後: 基準2
(防水モルタル)

床組: 基準1

バルコニースラ
ブ: 基準1

壁:

躯体: 基準1

仕上: 基準3

(コンクリート打放し)

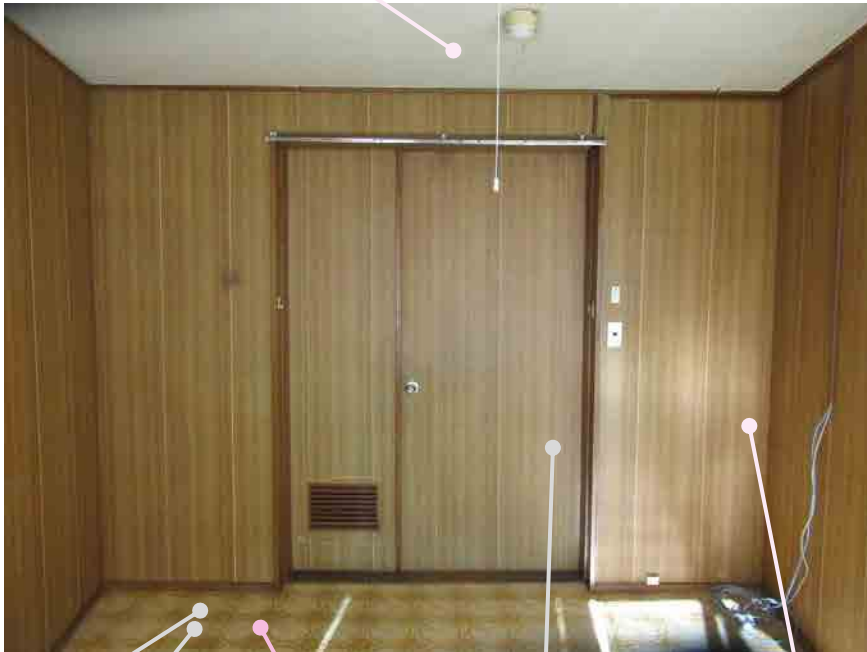
天井:

躯体: 基準1 仕上: 基準3

復原後仕上: 基準2
(コンクリート打放し・ガラスブロックはめ込み)

床面: 基準4

復原後: 基準2
(防水モルタル)

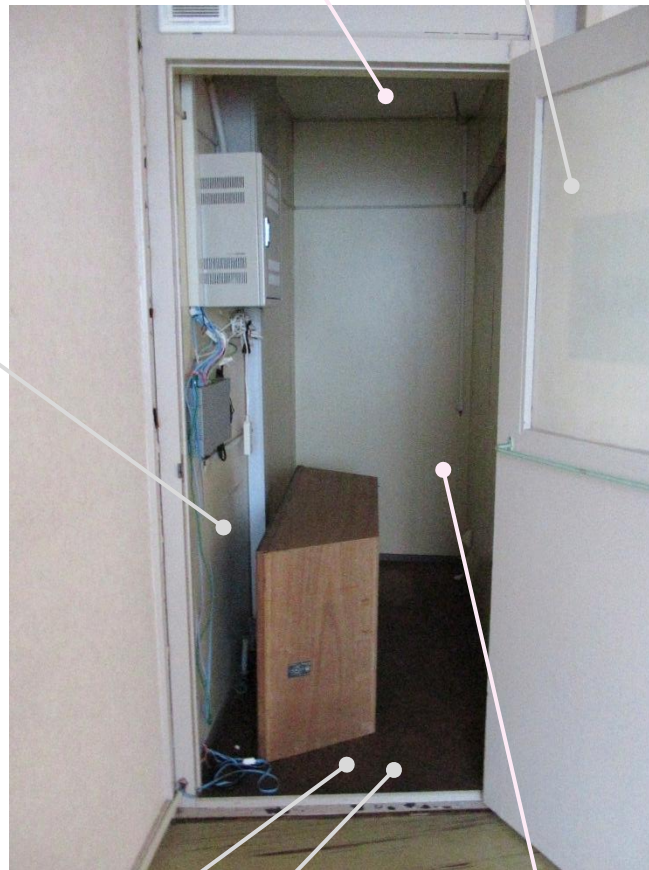
2階 寝室（旧インナーバルコニー）物入【保全部分】

天井:

躯体: 基準1 仕上: 基準3

復原後: 撤去

壁(東面以外): 基準5

床面: 基準4

復原後: 基準2
(コンクリート打放し)

部位	基準	竣工時仕様	現在
バルコニースラブ	基準 1	コンクリート	当初（推定）
床組	基準 4	コンクリート	当初（推定）
床面	基準 4 ⇒ 復原後基準 2	防水モルタル	ビニールタイル張り
壁（東面）	躯体：基準 1 仕上：基準 3 ⇒ 復原後基準 2	コンクリート打放し	板張り※下に当初の仕上げが残る可能性あり
壁（南・北面）	基準 5	なし	新規
天井	基準 4 ⇒ 復原後基準 2	コンクリート・青系統の色	ペンキ塗りに新規ボード張り※下に当初の仕上げが残る可能性あり
建具（扉）	基準 4 ⇒ 復原時撤去	なし	新規

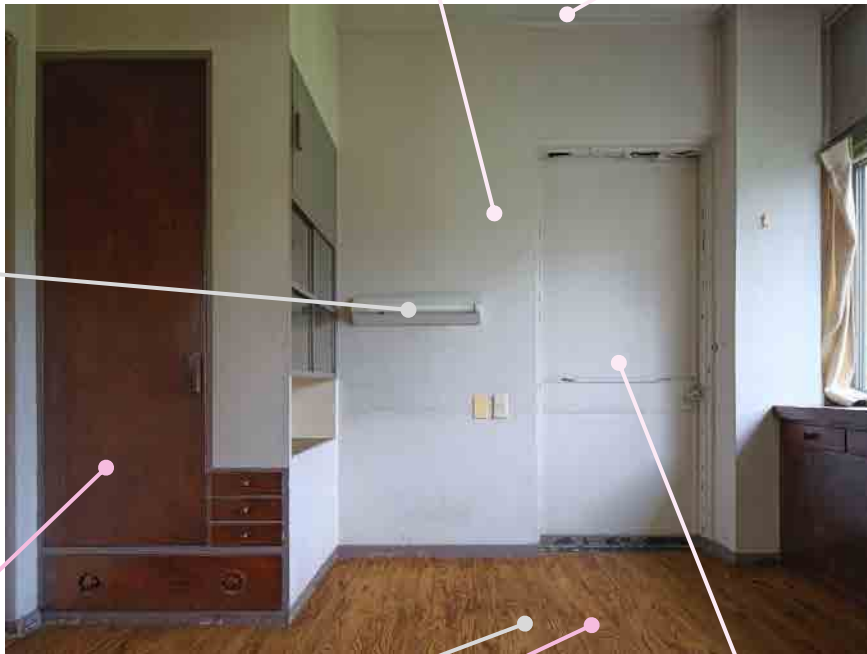
2階 子供室5【保全部分】 ①東面

壁：
 躯体：基準1 仕上：基準3
 復原後仕上：基準2
 (剥がし後の仕上に準じる)

天井：
 躯体：基準1 仕上：基準3
 復原後仕上：基準2
 (ボード張り)

照明：基準4

造り付け家具：基準1

床面：基準4
 復原後：基準2
 (剥がし後の仕上に準じる)

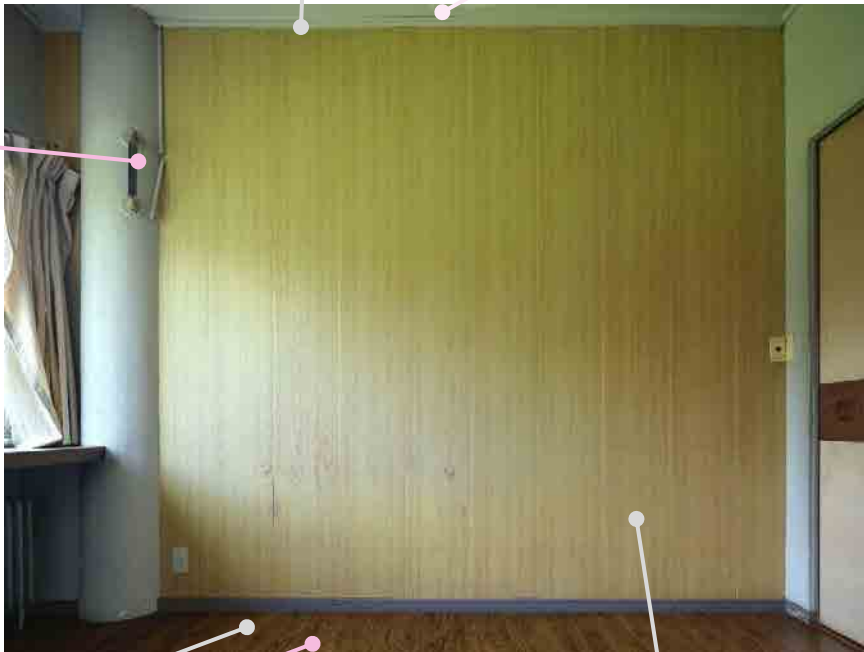
2階 子供室5【保全部分】 ③西面

コードカバー
ー：基準 5

天井：
躯体：基準 1 仕上：基準 3
復原後仕上：基準 2
(ボード張り)

照明：基準 1

床面：基準 4
復原後：基準 2
(剥がし後の仕
上に準じる)

床組：基準 1

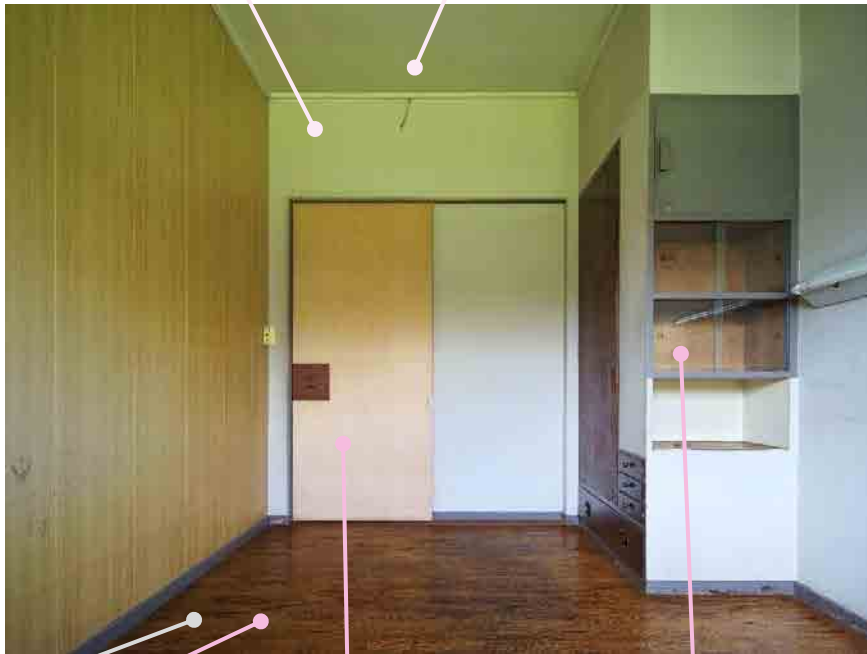
2階 子供室5【保全部分】④北面

壁：
躯体：基準1 仕上：基準3
復原後仕上：基準2
(剥がし後の仕上に準じる)

天井：
躯体：基準1 仕上：基準3
復原後仕上：基準2
(ボード張り)

床面：基準4
復原後：基準2
(剥がし後の仕上に準じる)

床組：基準1

造り付け家具：基準1

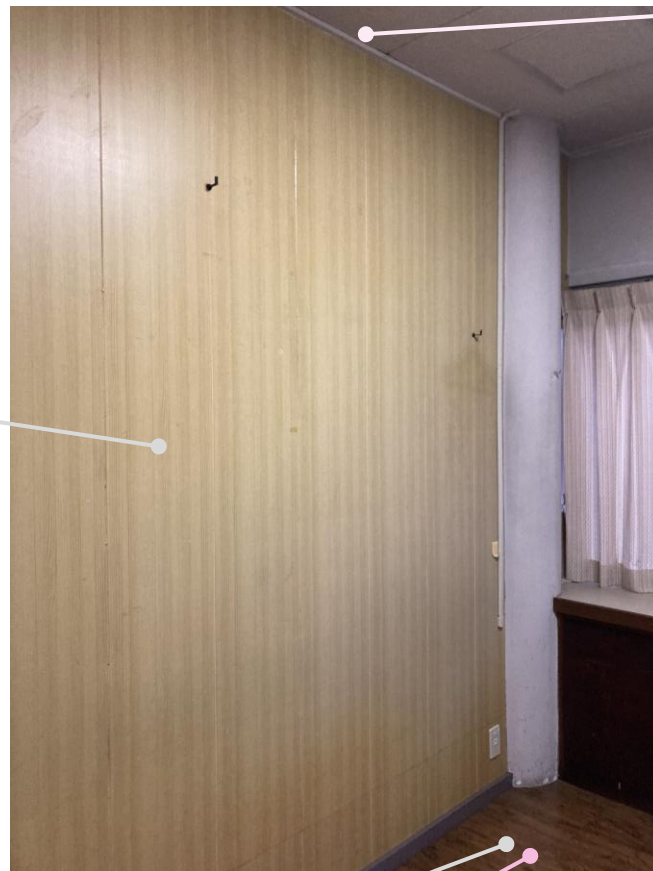
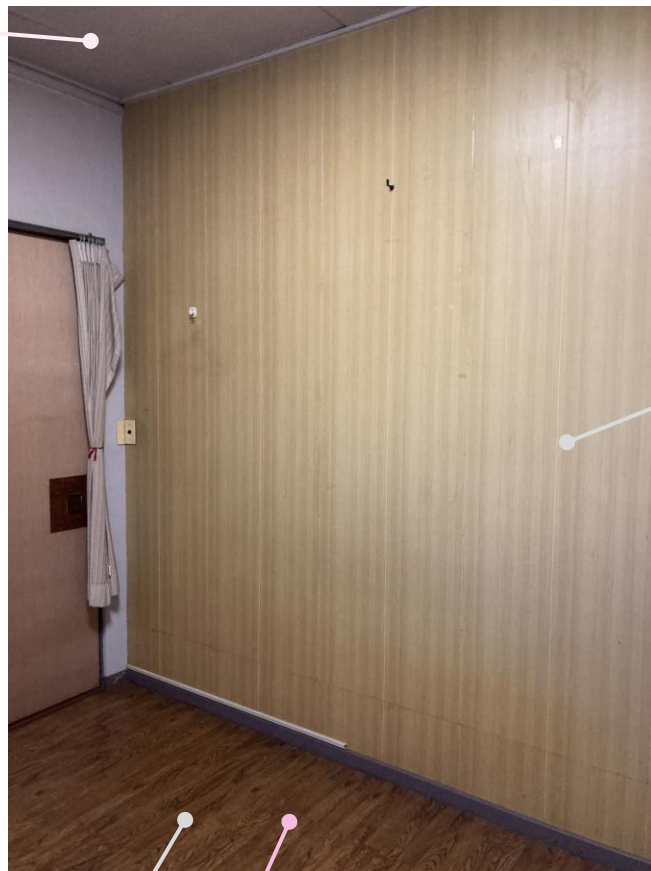
2階 子供室6【保全部分】 ①東面1

壁：基準4

復原後：布張り
リスクリーン

復原後：基準2
(剥がし後の仕
上げに準じる)

躯体: 基準1 仕上: 基準3

復原後仕上: 基準2
(ボード張り)

壁: 基準4

復原後: 布張り
りスクリーン

復原後: 基準2
(剥がし後の仕
上げに準じる)
