部位の設定と保護の方針

一連の部材等（室内の壁面、床面、天井面、窓及び窓枠、暖炉等）を単位として部位を設定し、基準1～5に区別して保護の方針を定める。基準は以下の通り文化庁の指針（「重要文化財（建造物）保存活用計画策定指針」文化庁文化財保護部）に準じて設定する。

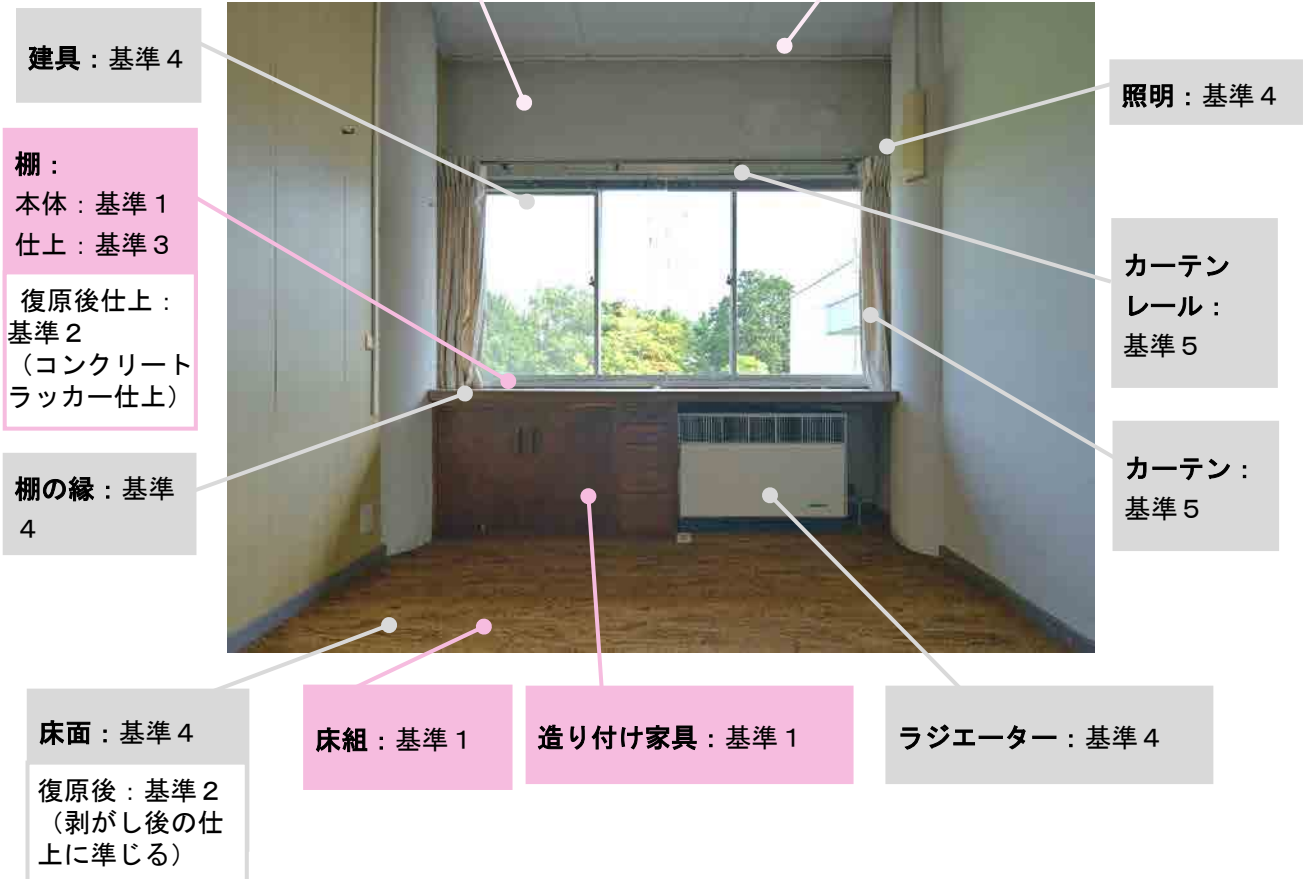
2階 子供室6【保全部分】 ②南面

壁：
 躯体：基準1 仕上：基準3
 復原後仕上：基準2
 (剥がし後の仕上に準じる)

天井：
 躯体：基準1 仕上：基準3
 復原後仕上：基準2
 (ボード張り)

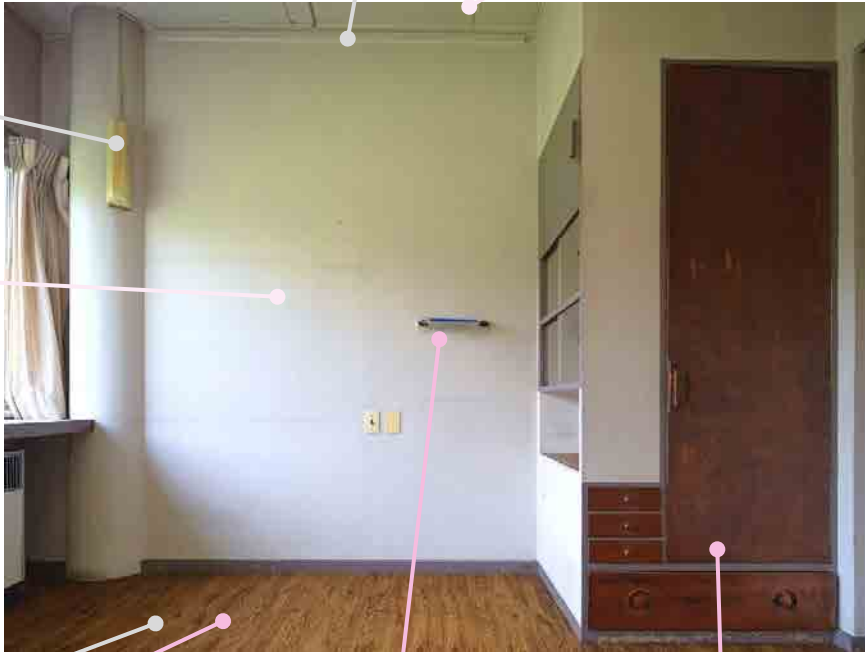
2階 子供室6【保全部分】 ③西面

廻り縁下：基準 4

天井・廻り縁：
 躯体：基準 1 仕上：基準 3
 復原後仕上：基準 2
 (ボード張り)

照明：基準 4

壁：
 躯体：基準 1
 仕上：基準 3
 復原後仕上：
 基準 2
 (剥がし後の仕
 上に準じる)

床面：基準 4

復原後：基準 2
 (剥がし後の仕
 上げに準じる)

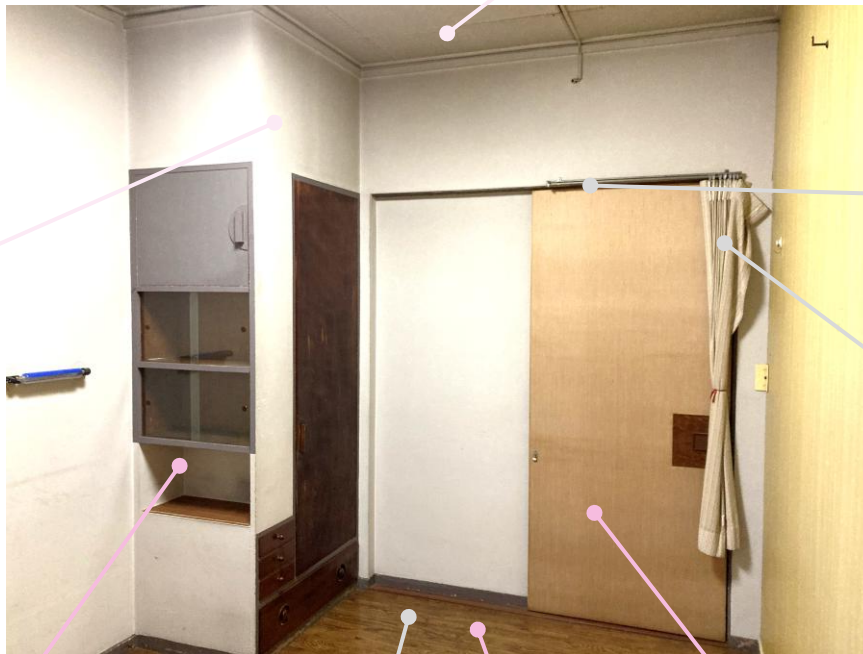
天井・廻り縁：
 躯体：基準1 仕上：基準3
 復原後仕上：基準2
 (ボード張り)

壁：
 躯体：基準1
 仕上：基準3
 復原後仕上：
 基準2
 (剥がし後の仕
 上に準じる)

カーテン
 レール：
 基準5

床面：基準4
 復原後：基準2
 (剥がし後の仕
 上げに準じる)

建具：基準1

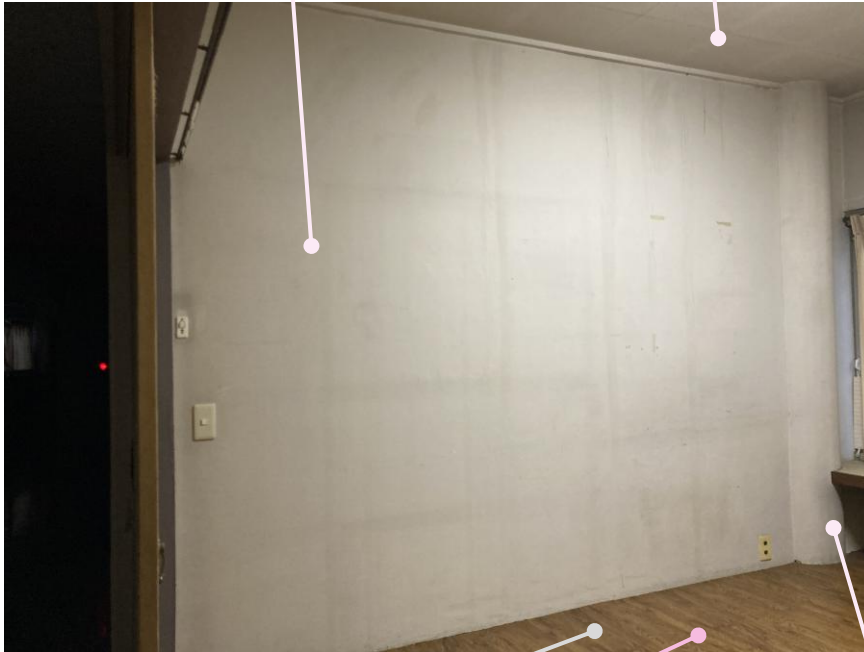
2階 納戸2【保全部分】

壁
躯体：基準1 仕上：基準3
復原後仕上：基準2
(剥がし後の仕上に準じる)

天井：
躯体：基準1 仕上：基準3
復原後仕上：基準2
(剥がし後の仕上に準じる)

床面：基準4
復原後：基準2
(畳敷)

床組：基準1

柱：
躯体：基準1
仕上：基準3
復原後仕上：基準2
(剥がし後の仕上に準じる)

部位	基準	竣工時仕様	現在
床組	基準 1	仕様記載なし	当初（推定）
床面	基準 4 ⇒ 復原後基準 2	畳敷	塩ビシート
壁（東面・南面・北面）	躯体：基準 1 仕上：基準 3 ⇒ 復原後基準 2	仕様記載なし	クロス張り※下に当初の仕上げが残る可能性あり
壁（西面）	躯体：基準 1 仕上：基準 3 ⇒ 復原後基準 2	布張りスクリーン	新規
天井	躯体：基準 1 仕上：基準 3 ⇒ 復原後基準 2	仕様記載なし	ボード張り（推定）
柱	躯体：基準 1 仕上：基準 3 ⇒ 復原後基準 2	仕様記載なし	ペンキ塗り ※下に当初の仕上げが残る可能性あり
建具（南面窓）	基準 4	仕様記載なし	アルミサッシ
建具（北面扉）	扉本体：基準 1 扉塗装：基準 4 ⇒ 復原後基準 2 取手：基準 1	仕様記載なし	当初（推定）
カーテン（南面窓）	基準 5	仕様記載なし	新規
カーテンレール（南面）	基準 5	仕様記載なし	新規
ブラインド（南面）	基準 5	なし	新規
棚（南面窓下）	本体：基準 1 仕上：基準 3 ⇒ 復原後基準 2	コンクリートラッカー 仕上げ	本体は当初、仕上は新規 外側の木製の枠は追加されたもの
棚（南面窓下）の枠	基準 4	なし	新規
照明（天井）	基準 4	仕様記載なし	蛍光灯
暖房器具・グリル	基準 1	仕様記載なし	当初（推定）

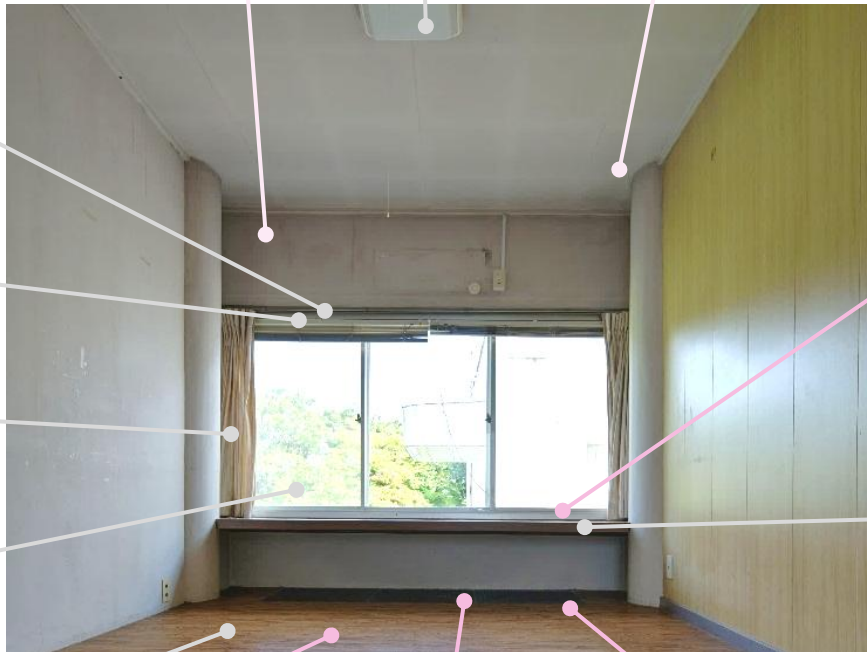
カーテン：
基準5

建具：基準4

棚：

本体：基準1
仕上：基準3

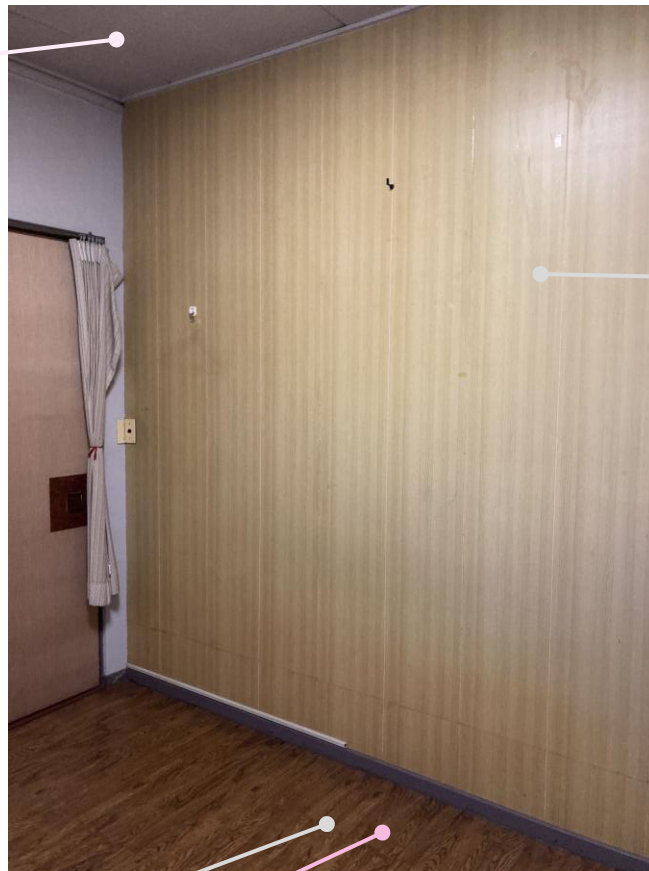
天井：

躯体：基準1

復原後仕上：基準2
(剥がし後の仕上に準
じる)

壁：基準4

復原後：基準
2 (布張りスク
リーン)

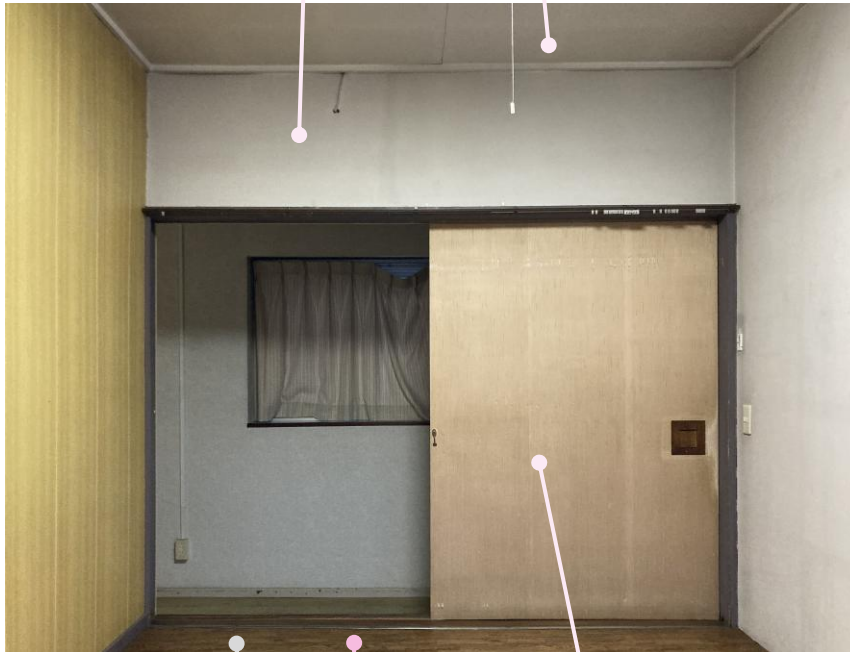
壁

躯体：基準1 仕上：基準3

復原後仕上：基準2
(剥がし後の仕上に準じる)

床面：基準4

復原後：基準2
(畳敷)

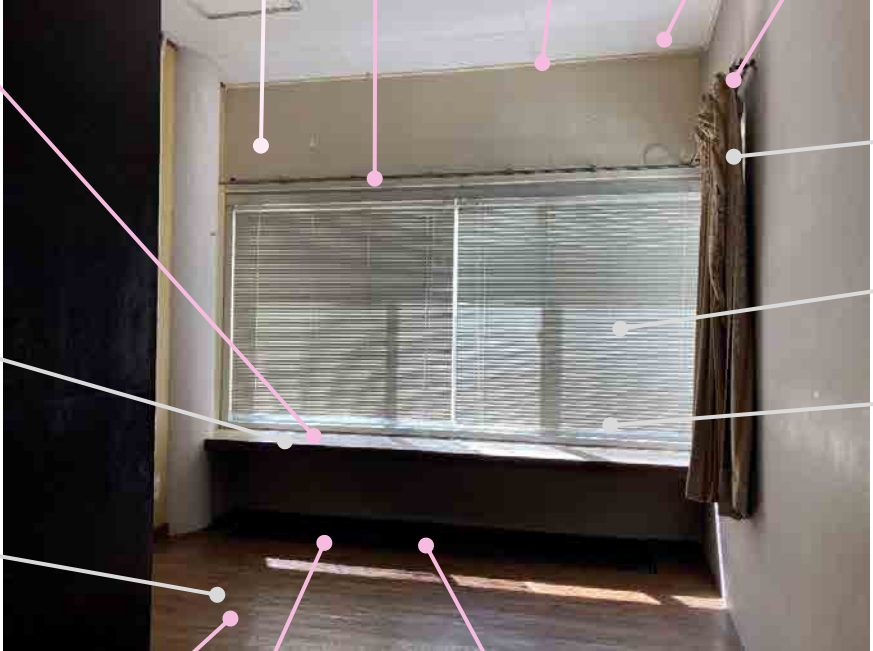
- 壁：**
 躯体：基準1 仕上：基準3
 復原後仕上：基準2
 (剥がし後の仕上に準じる)
- カーテンレール：**
 基準1
- 廻り縁：**
 基準1
- 天井：**
 基準1
- カーテンフック取付具：**
 基準1

- 床面：**
 基準4
 復原後：基準2
 (畳敷)

- 床組：**
 基準1
- ラジエーターグ
 リル：**
 基準1
- ラジエーター：**
 基準1

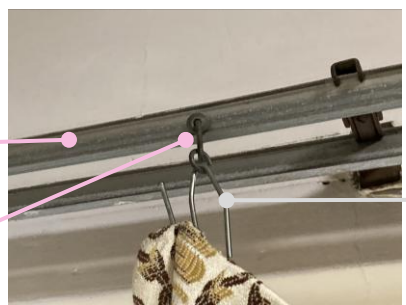
カーテンレール周辺

- カーテンレール：**
 基準1
- フック取付具：**
 基準1

- フック：**
 基準4

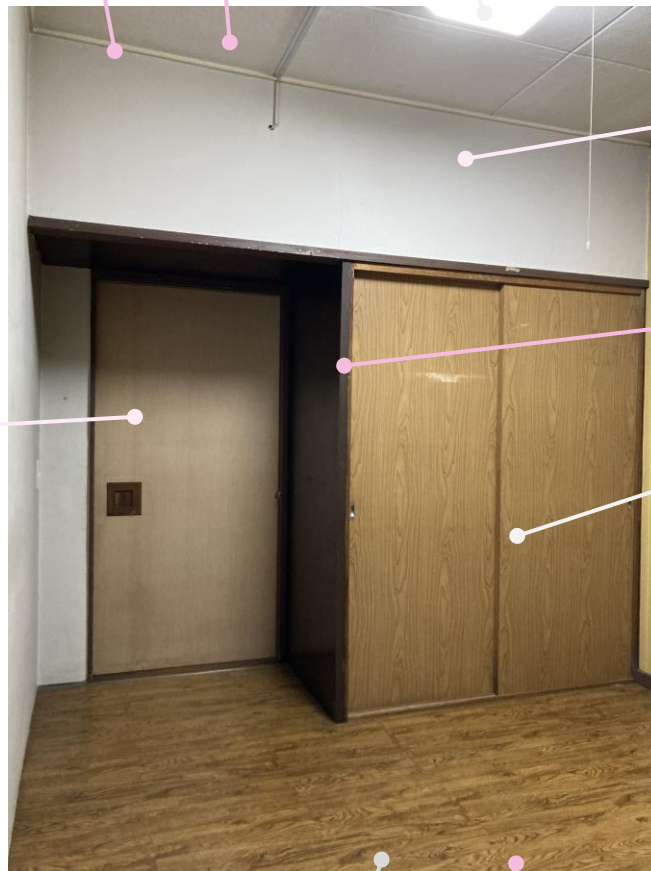
廻り縁：基準 1

天井：基準 1

照明：基準 4

建具：
 扉本体：基準 1
 扉塗装：基準 4
 取手：基準 1
 復原後仕上：基準 2

壁：
 躯体：基準 1
 仕上：基準 3
 復原後仕上：基準 2
 (剥がし後の仕上に準じる)

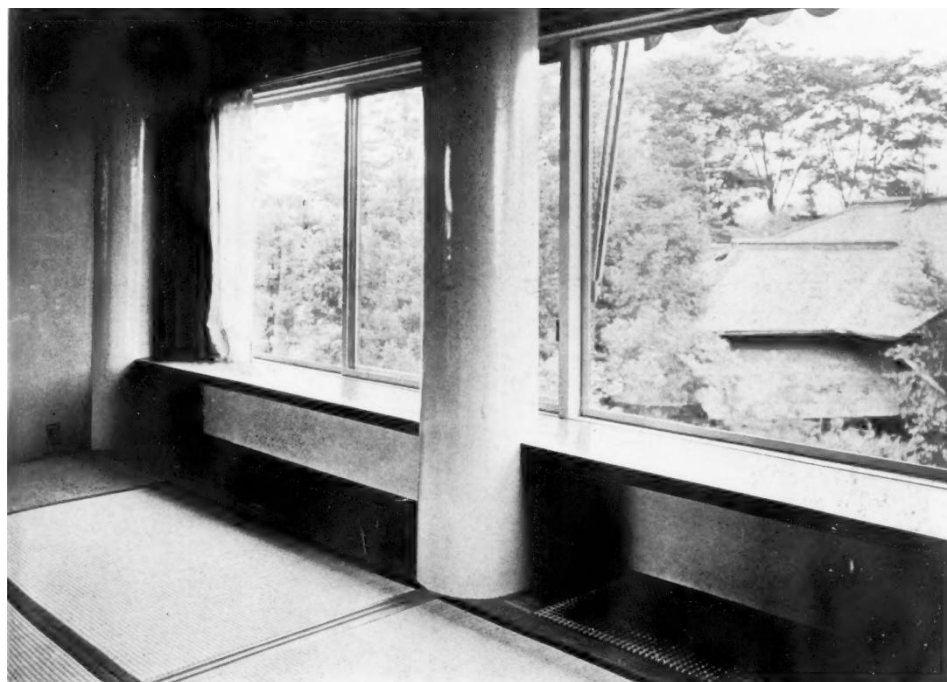
竣工直後

南面をみる（奥の部屋は納戸）

（「The Architectural Record」より）

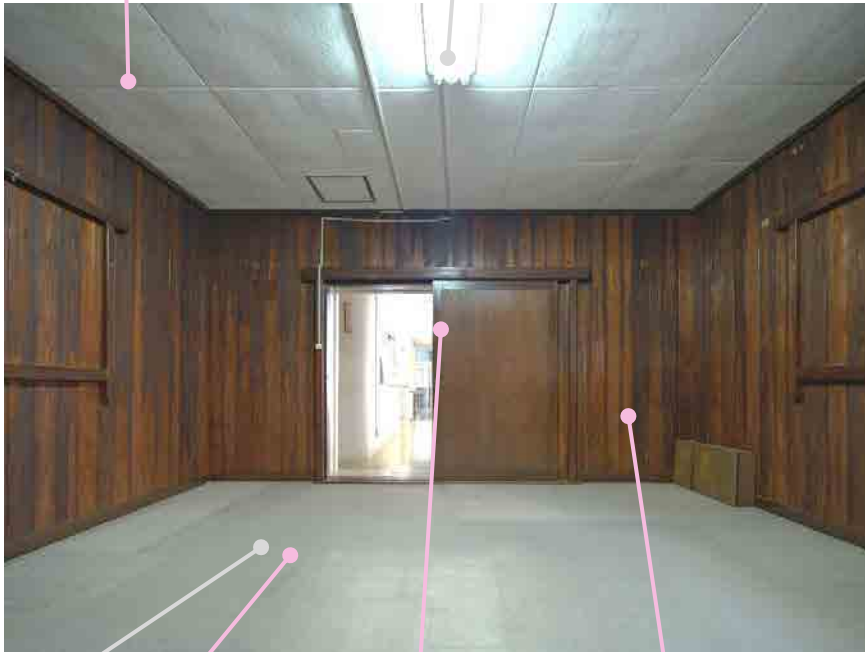
天井：基準 1

照明：基準 4

床面：基準 4

復原後：基準 2
(板張り)

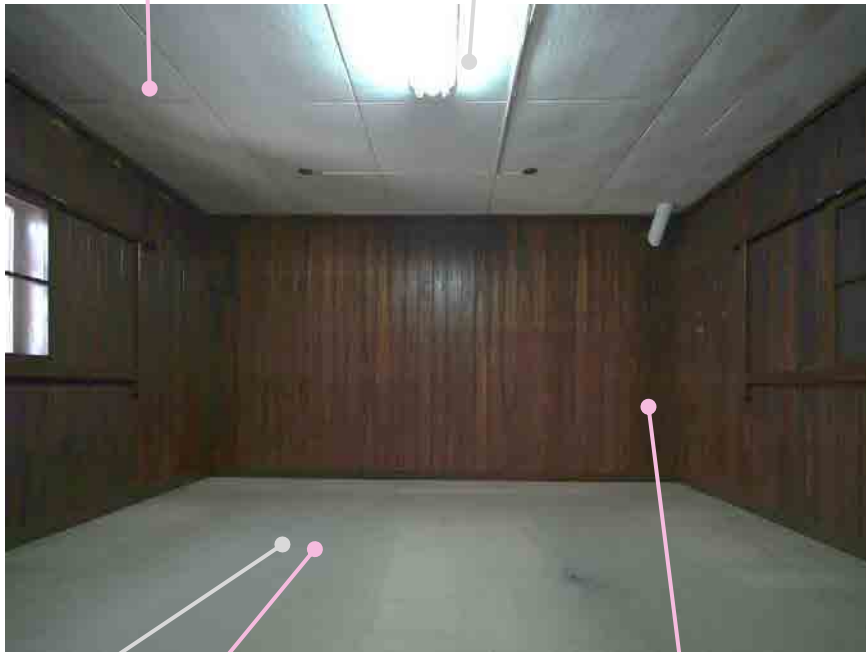
天井：基準 1

照明：基準 4

床面：基準 4

復原後：基準 2
(板張り)

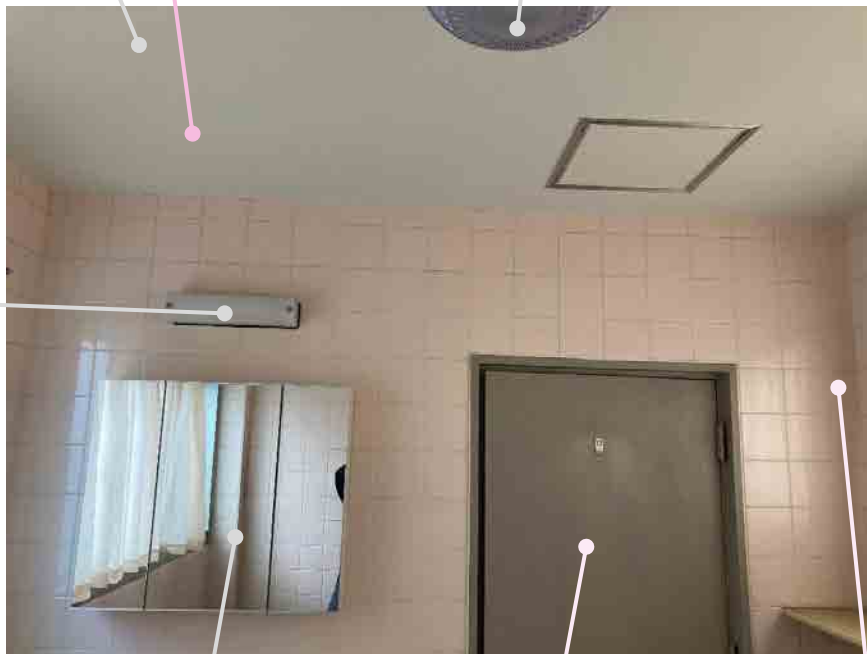
吊天井：基準 4

天井躯体（吊天井の内側）：基準 1

照明：基準 4

鏡：基準 4

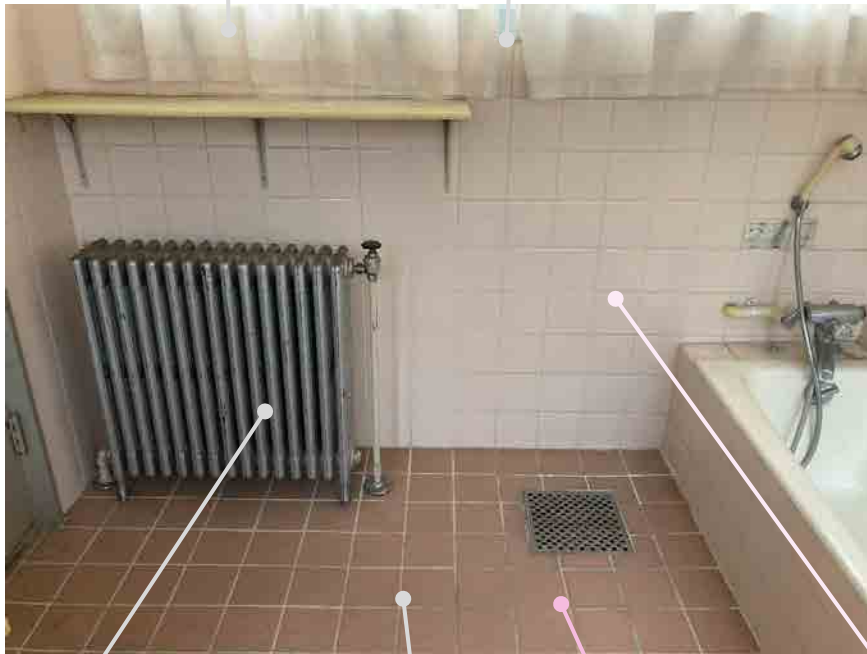
カーテン：基準 5

建具：基準 4

ラジエーター：基準 2

床面：基準 4

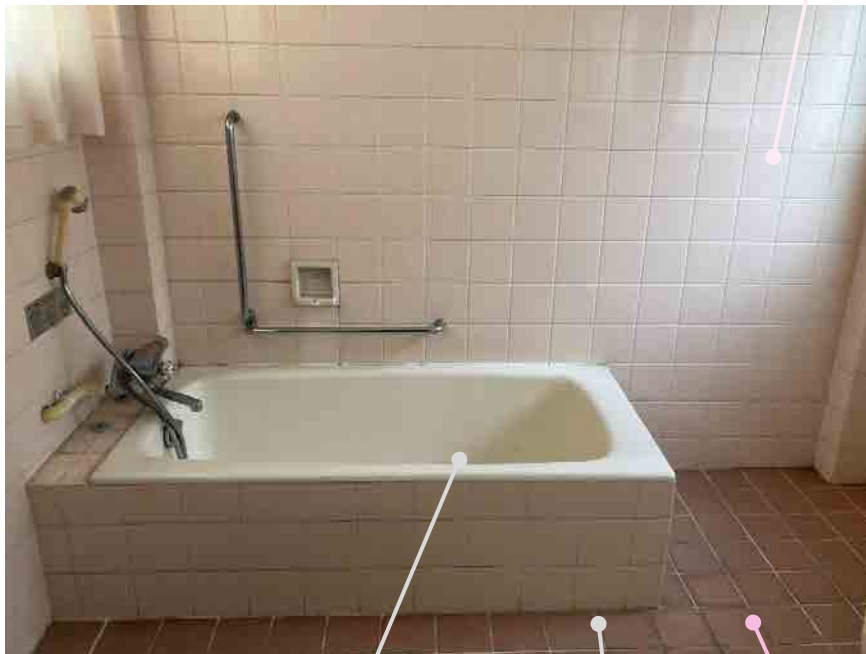
壁：
躯体：基準1
仕上：基準4

浴槽：基準5

床面：基準4

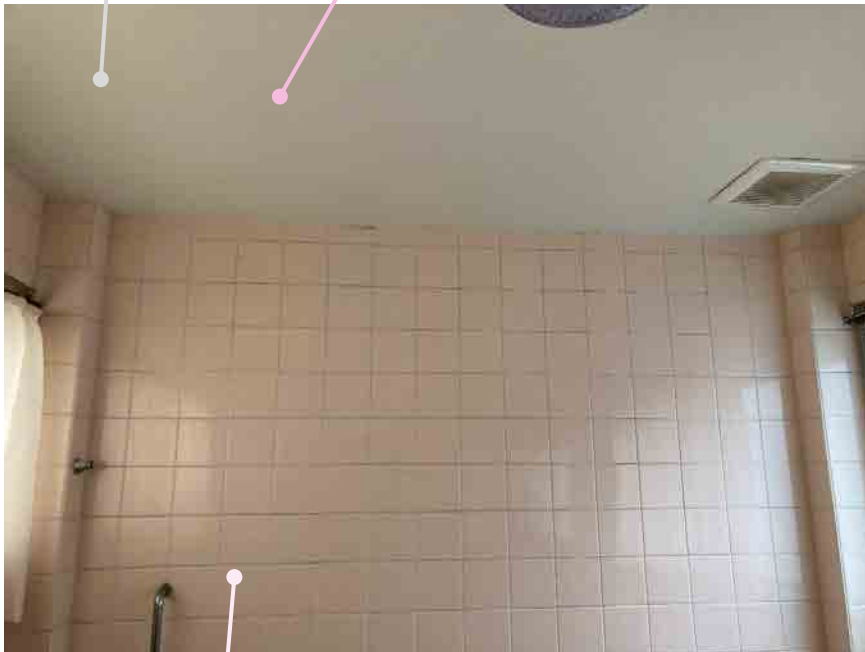
吊天井：基準 4

天井躯体（吊天井の内側）：基準 1

壁：
躯体：基準 1
仕上：基準 4

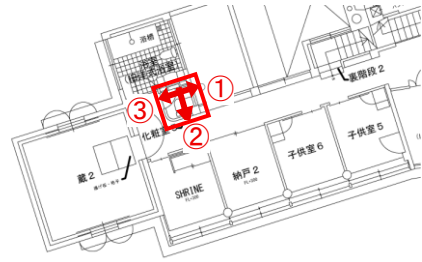
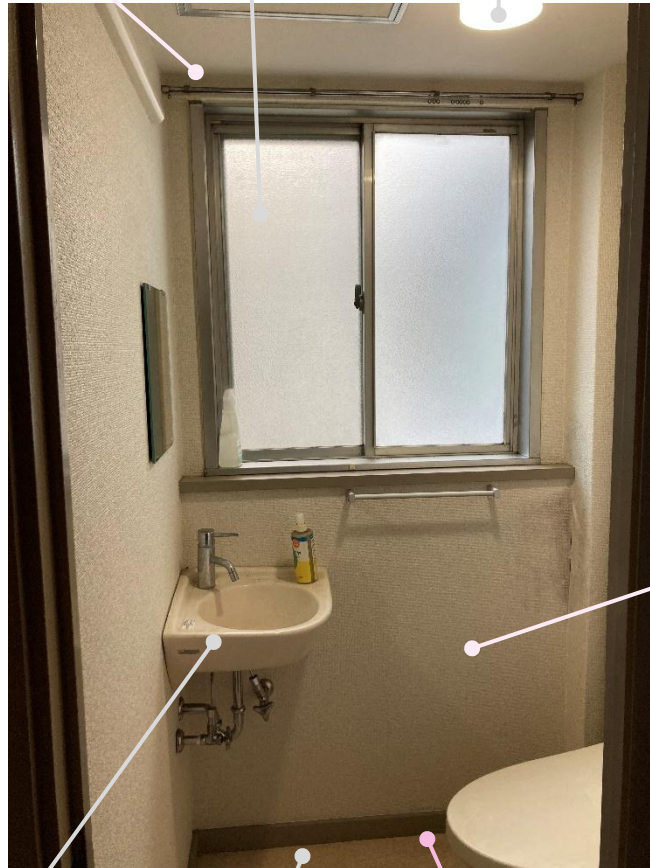
2階 化粧室5【保全部分】 ①東面

天井：
躯体：基準 1
仕上：基準 4

建具：基準 4

照明：基準 4

壁：
躯体：基準 1
仕上：基準 4

洗面台：基準 4

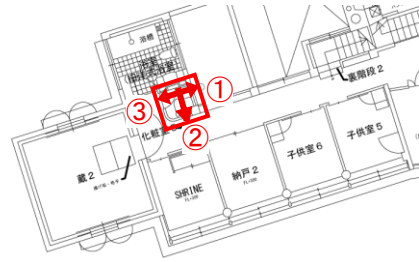
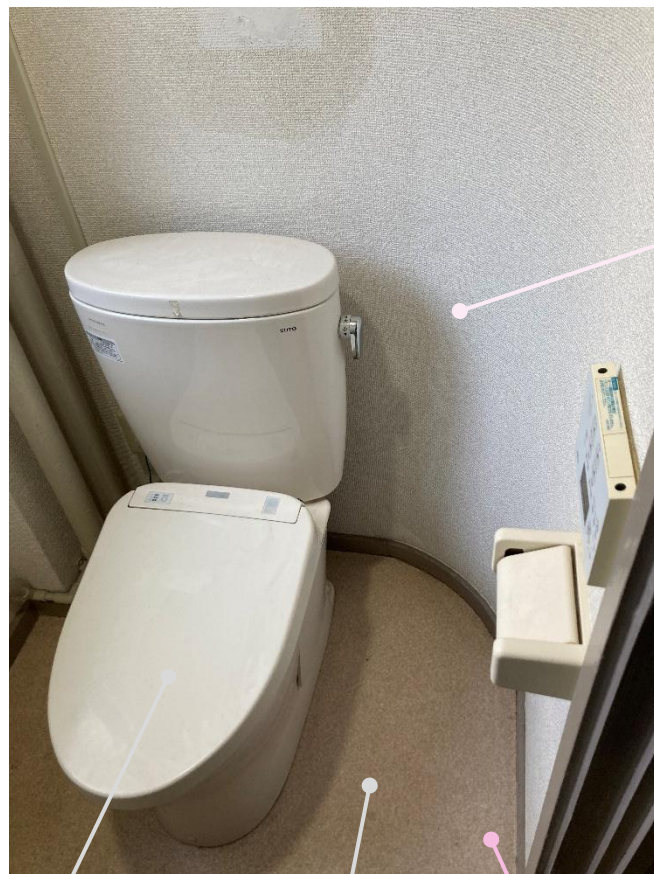
壁：
躯体：基準 1
仕上：基準 4

便器：基準 5

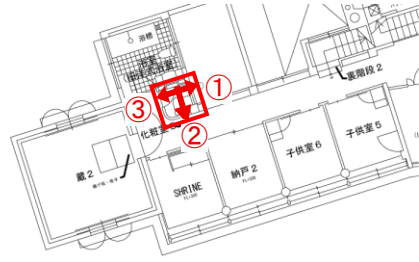
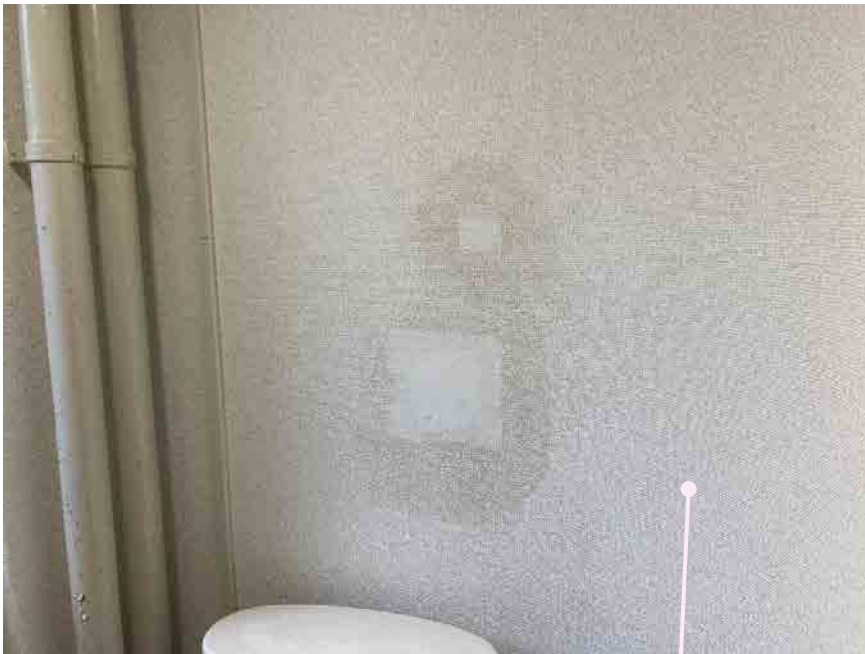
壁：
躯体：基準 1
仕上：基準 4

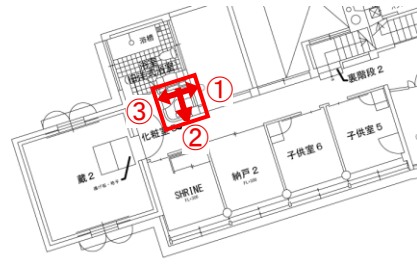
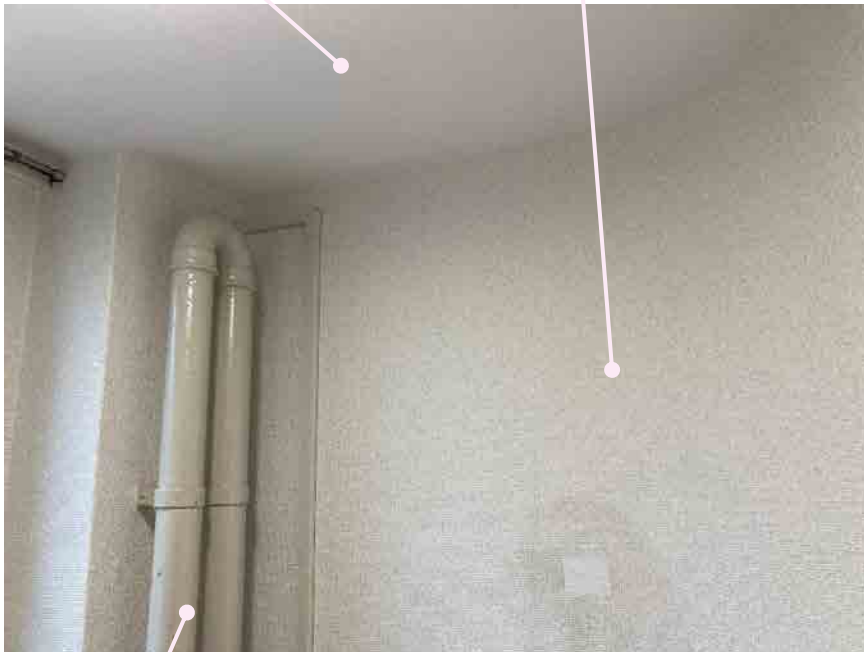
2階 化粧室5【保全部分】 ②南面3

天井：
躯体：基準 1
仕上：基準 4

壁：
躯体：基準 1
仕上：基準 4

放熱器：
本体：基準 1
仕上：基準 4

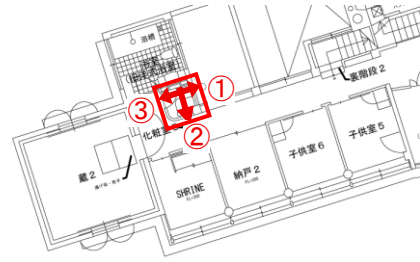
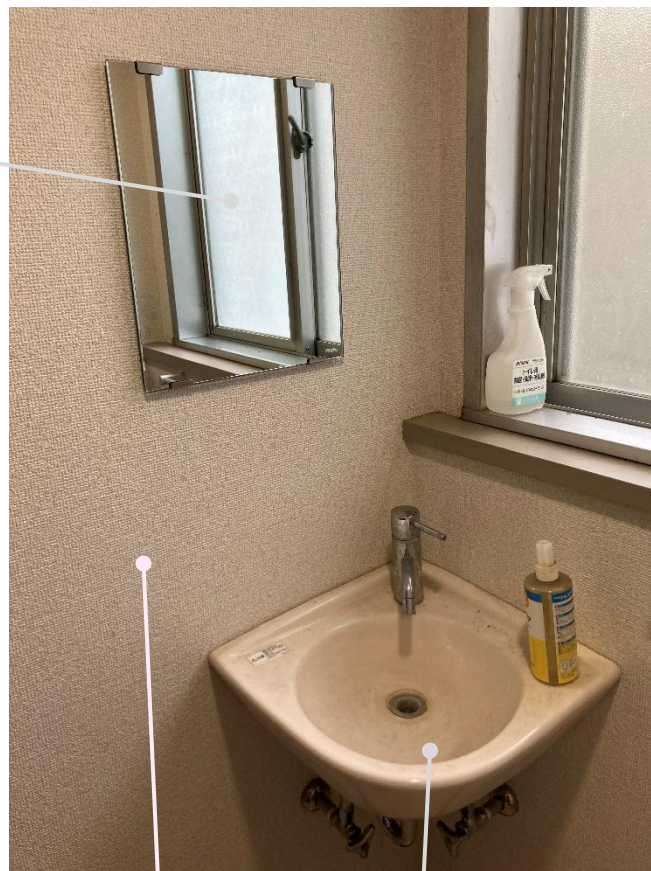
2階 化粧室5【保全部分】 ③西面1

鏡：基準4

壁：
躯体：基準1
仕上：基準4

手洗い台：基準5

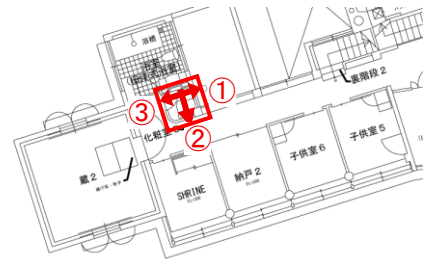
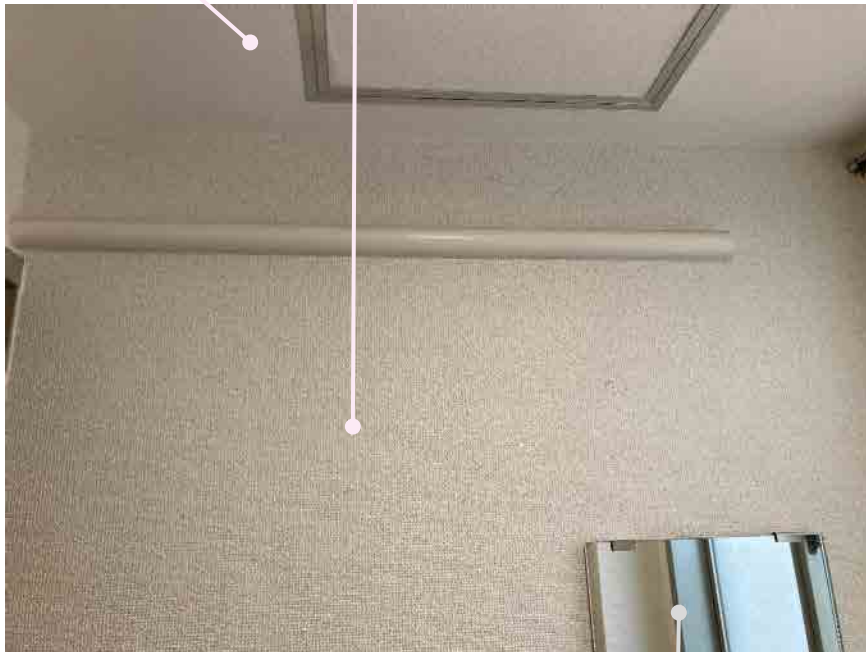
2階 化粧室5【保全部分】 ③西面2

天井：
躯体：基準 1
仕上：基準 4

壁：
躯体：基準 1
仕上：基準 4

鏡：基準 4

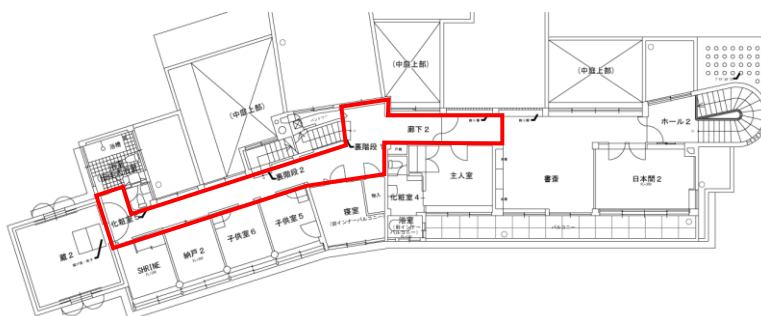
2階 廊下2【保存部分】

部位	基準	竣工時仕様	現在
床組	基準 1	仕様記載なし	当初（推定）
床面	基準 3 ⇒ 復原後基準 2	檜材床板・杉材荒床・木下地	塩ビシート ※下に当初の仕上げが残る可能性あり
壁	躯体：基準 1 仕上：基準 3	仕様記載なし	ペンキ塗り ※下に当初の仕上げが残る可能性あり
天井	躯体：基準 1 仕上：基準 3 ⇒ 復原後基準 2	1階廊下・2階子供室と同様とするとボード張りの上ペンキ仕上	新規ボード ※内側に当初の天井板が残る
天井（納戸・SHRINE前）	基準 1	1階廊下・2階子供室と同様とするとボード張り	当初（推定）
建具（主人室前の扉）	基準 1	仕様記載なし	当初（推定）
建具（北面窓）	基準 4	仕様記載なし	アルミサッシ
建具（蔵2の扉）	本体：基準 1 仕上：基準 3	仕様記載なし	ペンキ塗り ※下に当初の仕上げが残る可能性あり
建具（旧洋式浴室の扉）	本体：基準 1 仕上：基準 3	仕様記載なし	本体は当初（推定）
建具（パントリー扉） ※写真は裏階段2のページ	本体：基準 1 仕上：基準 3	仕様記載なし	本体は当初（推定）
建具（その他）	各部屋ページに表記	-	-
カーテン（北面窓）	基準 5	仕様記載なし	新規
カーテンレール（北面）	基準 5	仕様記載なし	新規
棚（北側窓前）	本体：基準 1 仕上：基準 3 ⇒ 復原後基準 2	仕様記載なし	新規
棚（北側窓前）の枠	基準 4	なし	新規
照明（天井）	基準 4	仕様記載なし	蛍光灯
照明（壁付）	基準 4	仕様記載なし	蛍光灯
暖房器具	基準 1	ラジエーター	当初ラジエーター

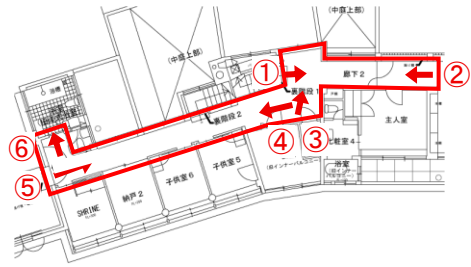
天井:
 躯体: 基準 1
 仕上: 基準 3
 復原後仕上: 基準 2
 (ボード張りペンキ仕上)

カーテンレール: 基準 5

床面:
 躯体: 基準 1
 仕上: 基準 3
 復原後仕上: 基準 2
 (塗装剥がし後の仕上に準じる)

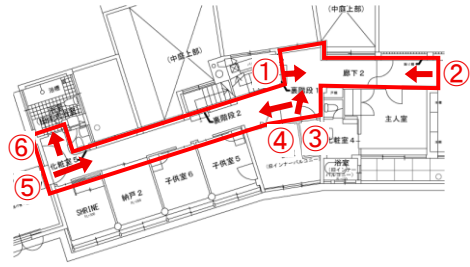
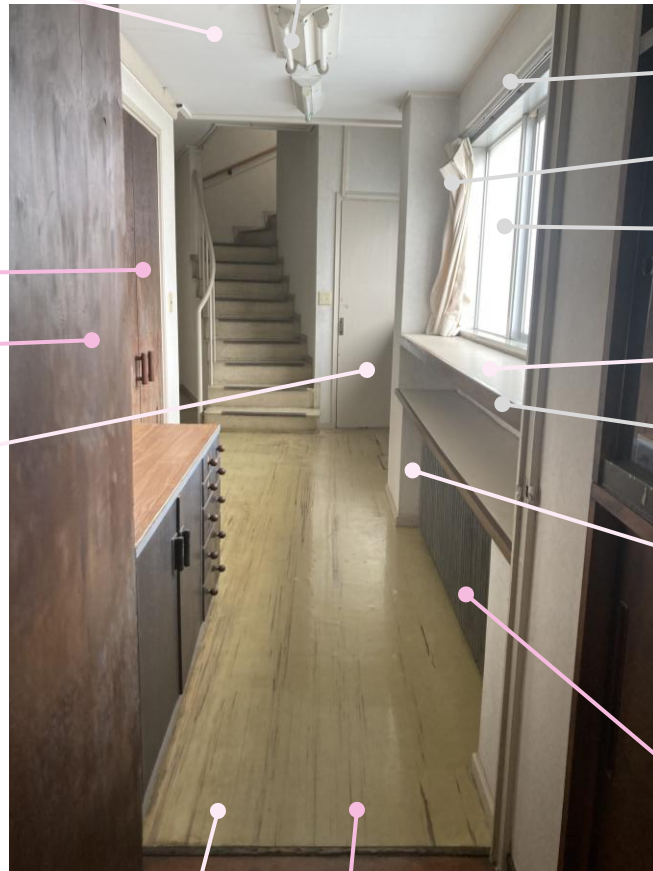
天井：
 躯体：基準1
 仕上：基準3
 復原後仕上：基準2
 (ボード張りペンキ仕上)

照明：基準4

建具：基準1
建具：基準1
建具：
 本体：基準1
 仕上：基準3

カーテンレール：基準5

床面：
 躯体：基準1
 仕上：基準3
 復原後仕上：基準2
 (塗装剥がし後の仕上に準じる)

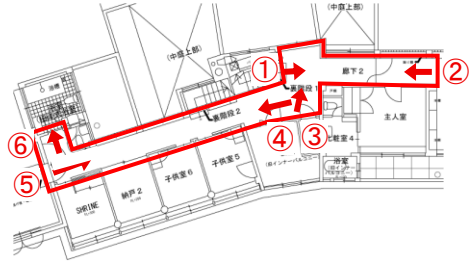
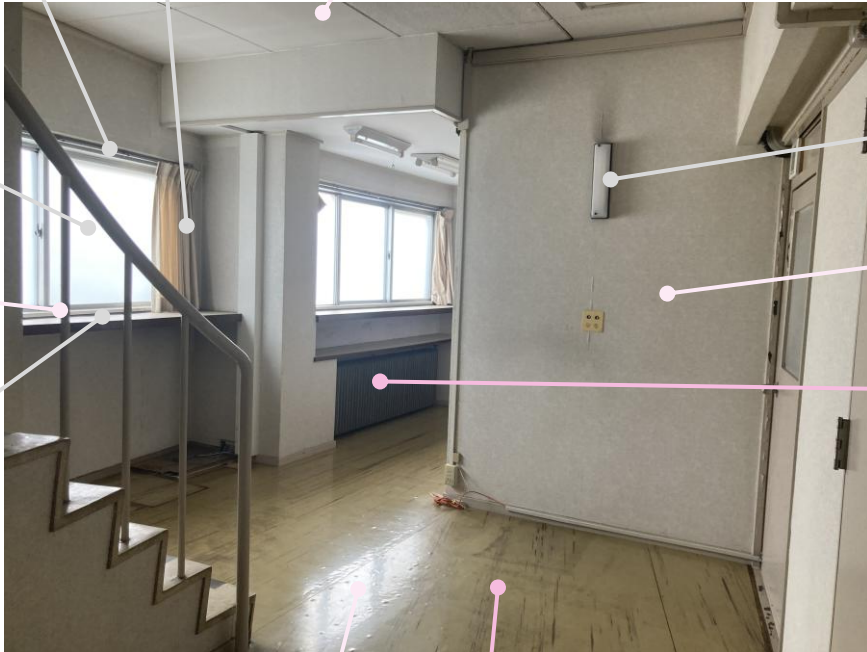
2階 廊下2【保存部分】 ③裏階段1付近より北東をみる

カーテンレール：
基準 5

棚：
本体：基準 1
仕上：基準 3

棚の枠：
基準 4

照明：
基準 4

壁：
躯体：基準 1
仕上：基準 3

復原後仕上：基準 2
（塗装剥がし後の仕上
に準じる）

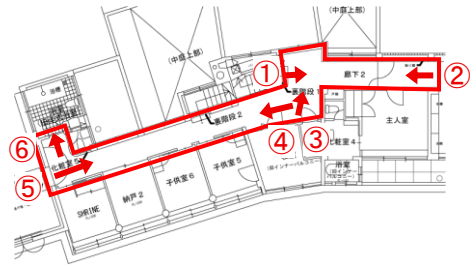
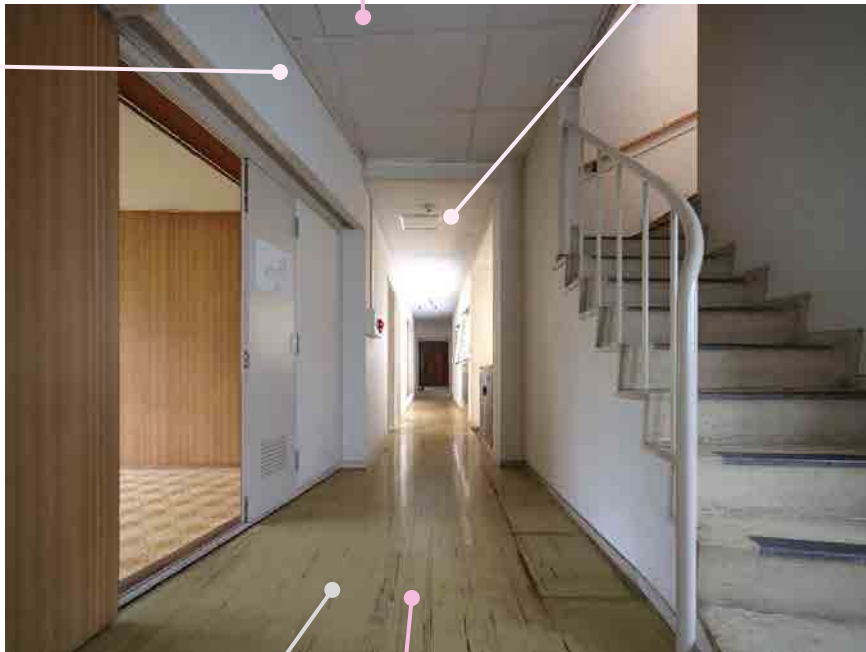
天井（西側）：基準 1

天井（東側）：
躯体：基準 1 仕上：基準 3
復原後：ボード張り

壁：
躯体：基準 1
仕上：基準 3

床面：基準 4

床組：基準 1

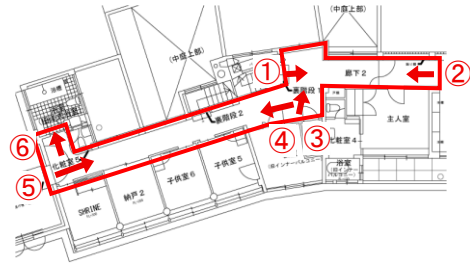
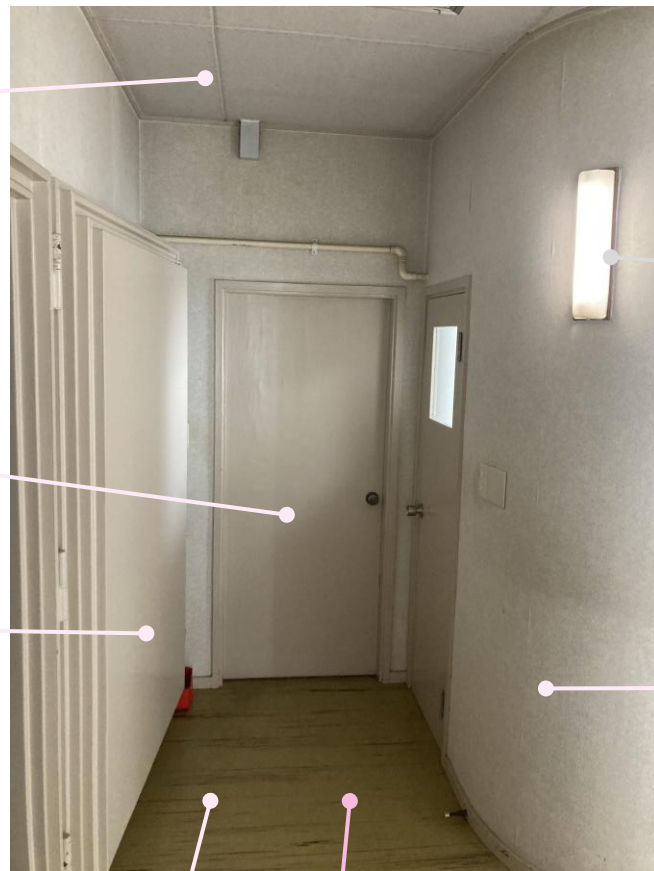
2階 廊下2【保存部分】 ⑥SHRINE 前より北をみる

天井：
 躯体：基準1
 仕上：基準3
 復原後仕上：基準2
 (ボード張りペンキ仕上)

建具 (旧洋式浴室の扉)
 本体：基準1
 仕上：基準3

壁：
 躯体：基準1
 仕上：基準3

床面：
 躯体：基準1
 仕上：基準3
 復原後仕上：基準2
 (塗装剥がし後の仕上に準じる)

床組：基準1

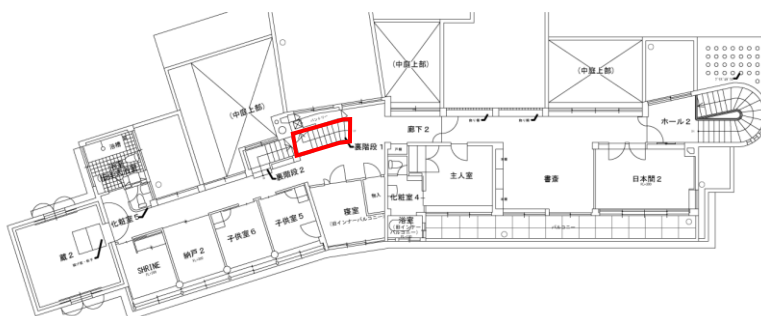
2階 裏階段2【保存部分】

部位	基準	竣工時仕様	現在
踏面	基準 1	人造石研ぎ出し	当初（推定）
滑り止め	基準 2	ゴム製滑り止め	当初（推定）
手摺り（2階）	基準 1	パイプ手摺	当初（推定）
手摺り（2階・屋上間）	基準 4	なし	新規

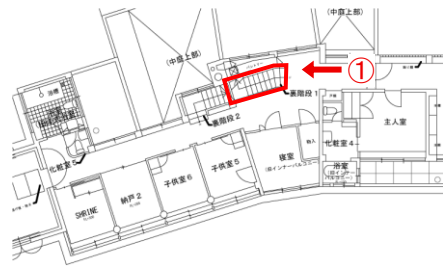
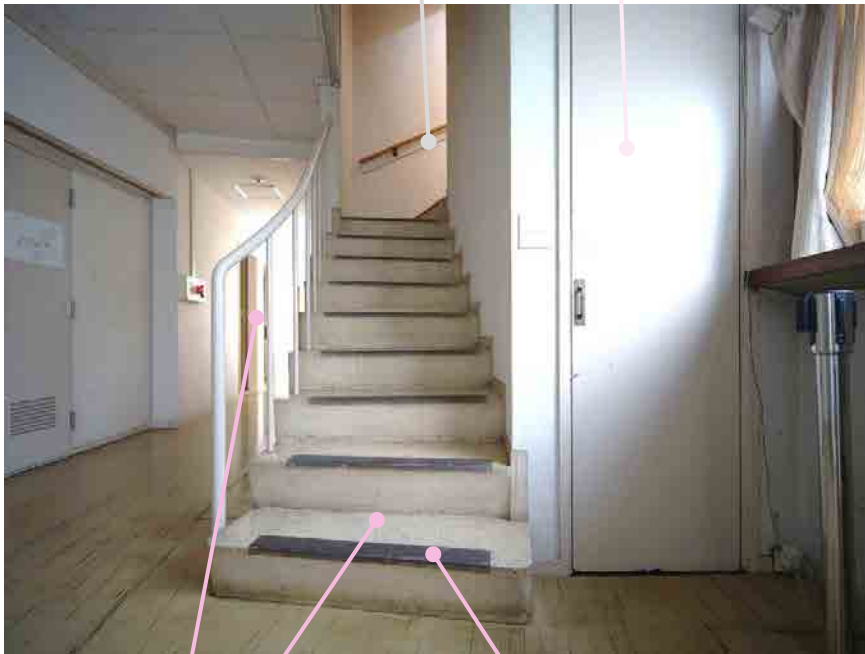
手摺り：基準 4

建具（パントリー扉）：

本体：基準 1

仕上：基準 3

手摺り：基準 1

踏面：基準 1

滑り止め：基準 1

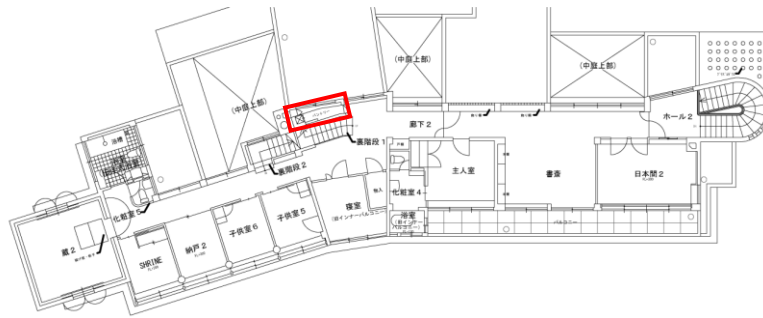
2階 パントリー【保全部分】

部位	基準	竣工時仕様	現在
床組	基準 1	木組	当初（推定）
床面	基準 4	板張り	塩ビシート張り※下に当初の仕上げが残る可能性あり
壁	躯体：基準 1 仕上：基準 4	仕様記載なし	ペンキ塗り
天井	躯体：基準 1 仕上：基準 4	仕様記載なし	ペンキ塗り
建具（北面窓）	基準 4	仕様記載なし	アルミサッシ
建具（西面窓）	サッシ：基準 4 ガラス：基準 4	仕様記載なし	新規
建具枠（西面窓）	基準 1	仕様記載なし	当初（推定）
建具（東面扉）	基準 4	仕様記載なし	新規
茶器戸棚（南面西側）	基準 1	仕様記載なし	当初（推定）
棚板（南面東側）	基準 4	仕様記載なし	新規
棚板受け（南面東側）	本体：基準 1 仕上：基準 4	仕様記載なし	本体は当初（推定）
リフト戸（上下戸）	本体：基準 1 仕上：基準 4	1階と同一とすればベニヤ板	本体：当初（推定）、塗装：新規
リフト内壁面	基準 1	仕様記載なし	当初（推定）
リフト内機械	基準 1	仕様記載なし	当初（2階部分のみ、1階部分改変のため、リフト機能はない）
鏡（西面）	基準 4	なし	新規
流し（南面）	基準 1	仕様記載なし	当初（推定）
照明笠	基準 1	仕様記載なし	当初（推定）
照明（電球）	基準 5	仕様記載なし	蛍光灯

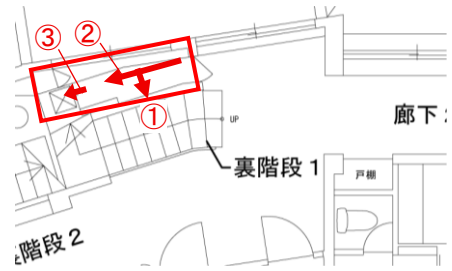
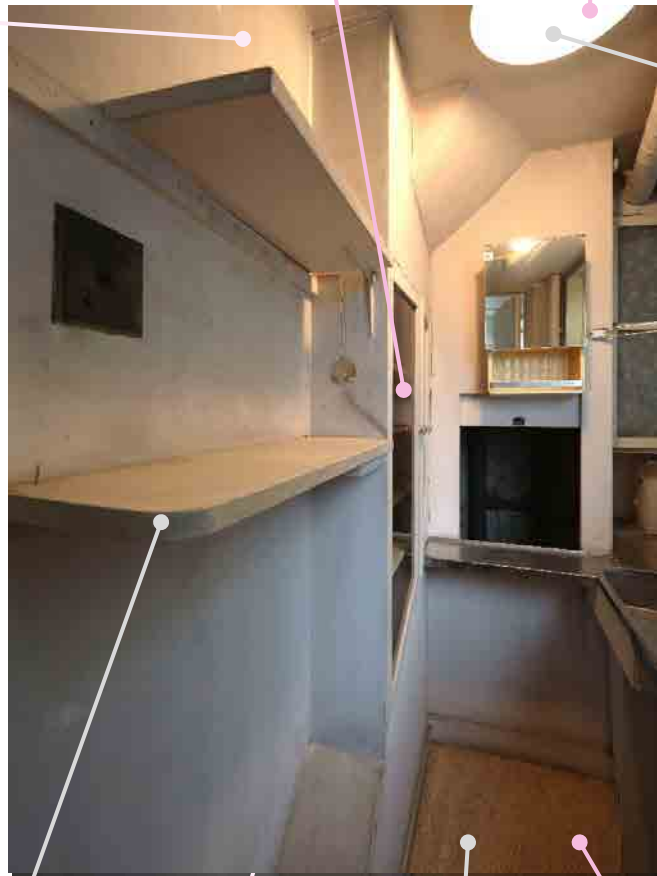
壁：
躯体：基準 1
仕上：基準 4

茶器戸棚：基準 1

照明笠：基準 1

電球：基準 5

棚板：基準 4

棚板受け：
本体：基準 1
仕上：基準 4

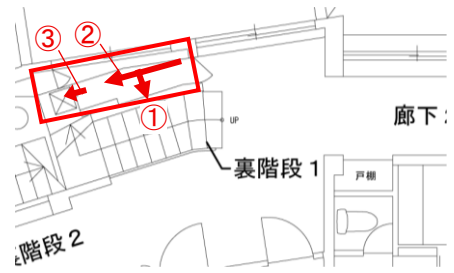
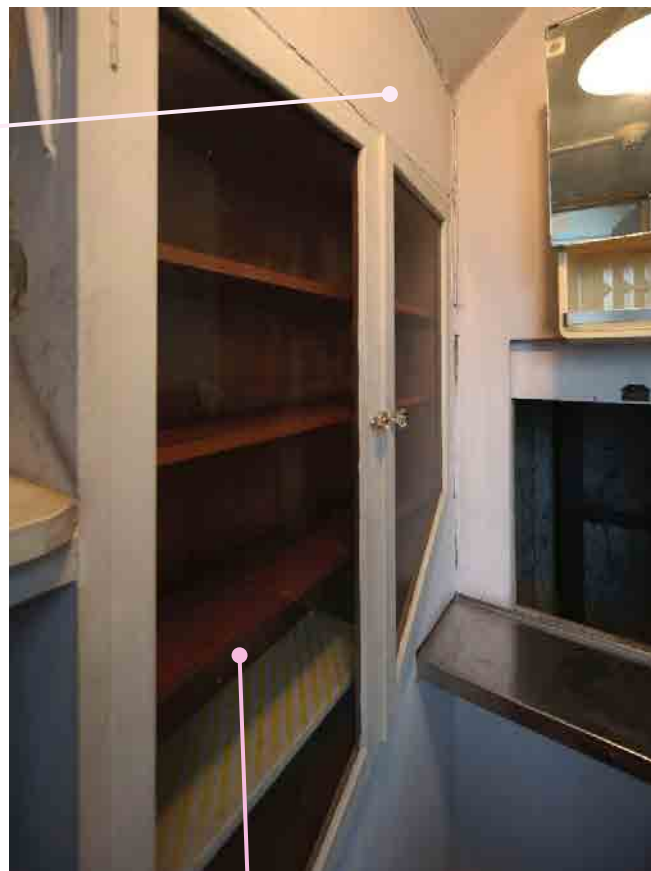
壁：
躯体：基準1
仕上：基準4

茶器戸棚：基準1

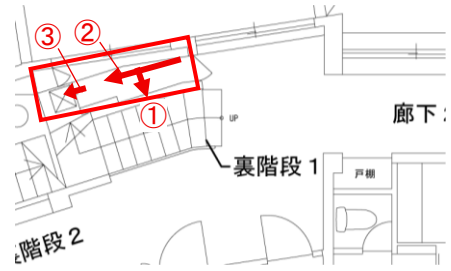
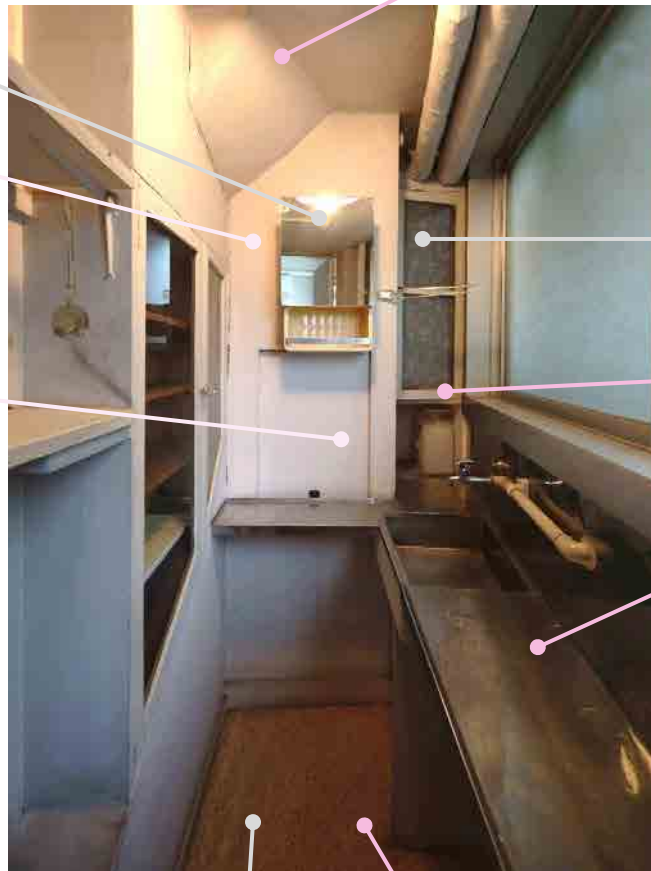
天井：
 躯体：基準 1 仕上：基準 4

鏡：基準 4

建具枠：基準 1

流し：基準 1

床面：基準 4

床組：基準 1

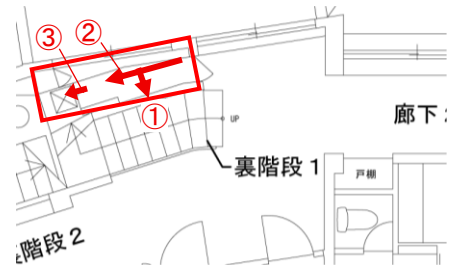
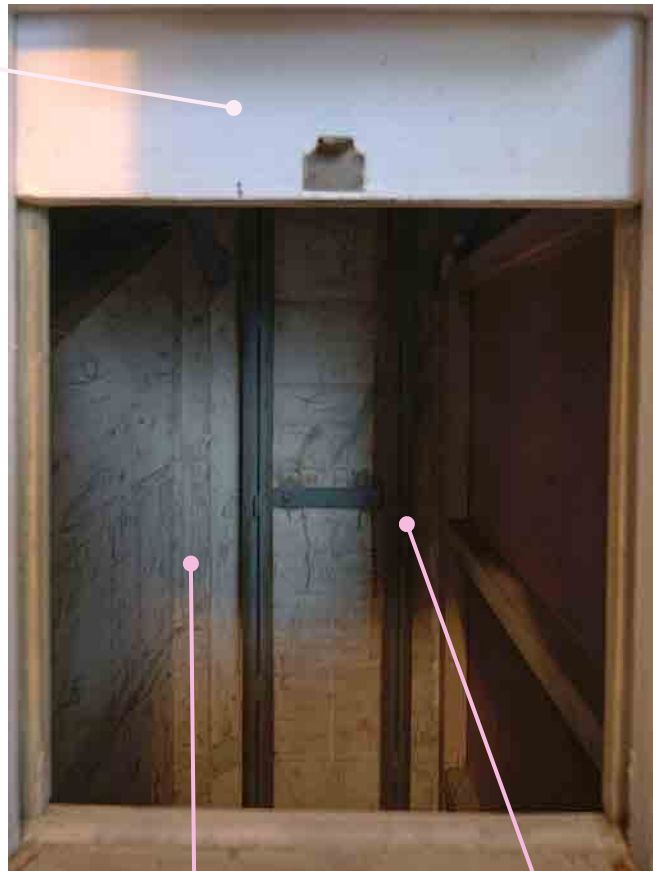
リフト戸：
本体：基準 1
仕上：基準 4

リフト内壁：基準 1

リフト内機械：基準 1

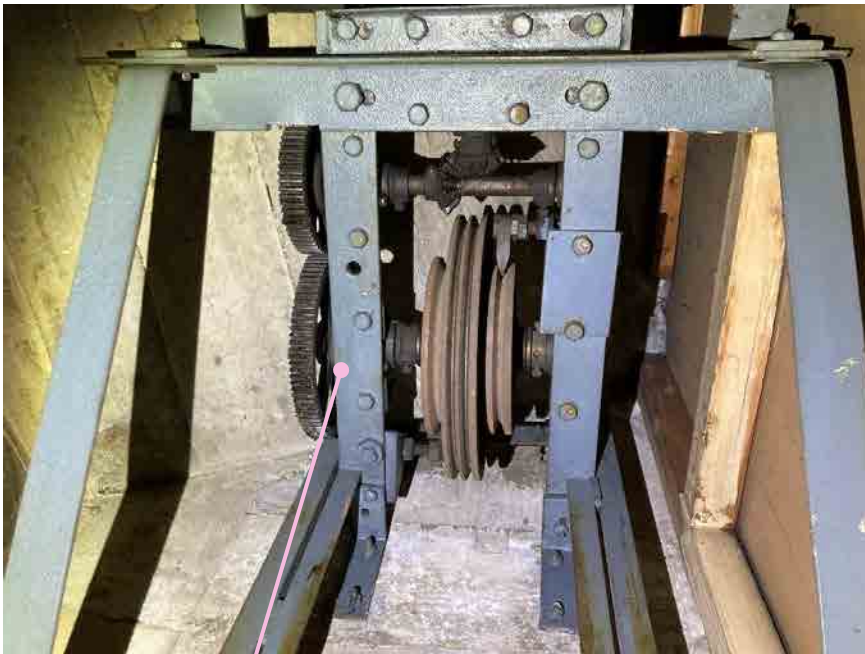
リフト内機械：基準1
