部位の設定と保護の方針

一連の部材等（室内の壁面、床面、天井面、窓及び窓枠、暖炉等）を単位として部位を設定し、基準1～5に区別して保護の方針を定める。基準は以下の通り文化庁の指針（「重要文化財（建造物）保存活用計画策定指針」文化庁文化財保護部）に準じて設定する。

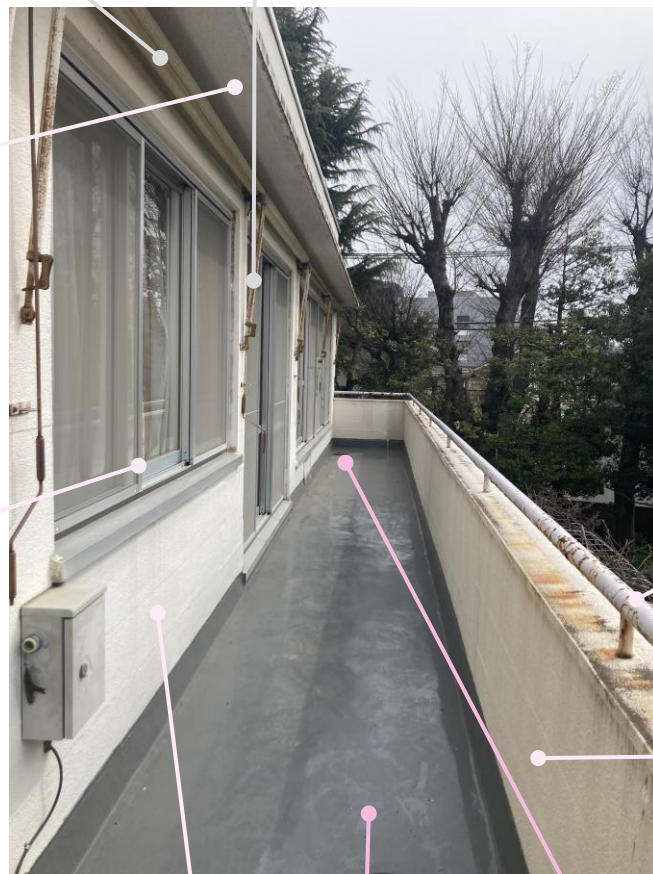
建具：基準4

復原後：基準2
(スチールサッシ)

手摺り：

本体：基準1
仕上：基準4

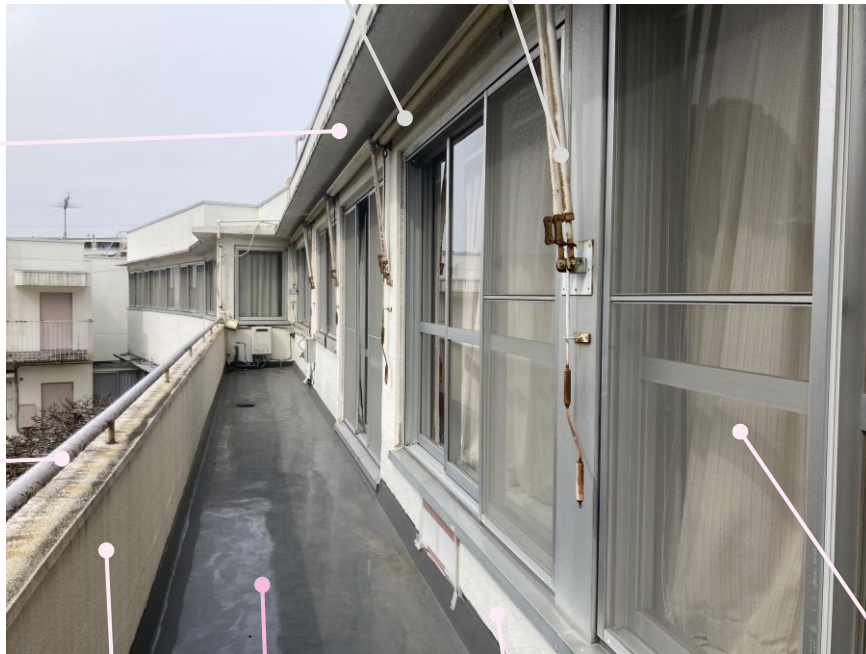
外壁：

躯体：基準1 仕上：基準3

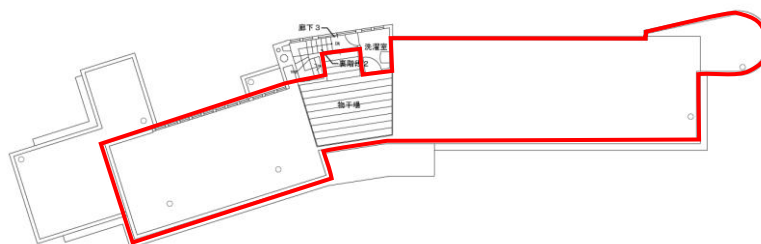
屋上【保全部分】

部位	基準	竣工時仕様	現在
全体	床組	基準 1	コンクリート	当初（推定）
	床面	基準 4	防水セメントモルタル	新規防水仕上げ
物干し場部分	床面	基準 5	なし	新規プラスチック板
	束	基準 5	なし	
	壁	躯体：基準 1 仕上：基準 3 ⇒復原後基準 2	コンクリート打ち放し	ペンキ塗り ※下に当初の仕上げが残存する可能性あり
	手摺	基準 5	なし	新規
	天井・屋根	基準 5	なし	新規
ペントハウス部分	壁	躯体：基準 1 仕上：基準 3 ⇒復原後基準 2	コンクリート打ち放し	ペンキ塗り ※下に当初の仕上げが残存する可能性あり 変更あり
	(天井)	—	仕様記載なし	滅失
	建具	上下仕切りがある窓：基準 1 上下仕切りが撤去された窓：基準 4 ⇒復原後基準 2	仕様記載なし	仕切りありの窓：当初仕切りが撤去された窓：新規（スチールサッシであり、当初に近い時期と推定）
	旧洗濯室・踊り場外壁	躯体：基準 1 仕上：基準 3 ⇒復原後基準 2	コンクリート打ち放し	ペンキ塗り ※下に当初の仕上げが残存する可能性あり 変更あり
	笠木	本体：基準 1 仕上：基準 3 ⇒復原後基準 2	スチール	
	建具（踊り場間戸）	基準 5	仕様記載なし	アルミサッシ
	建具（旧洗濯室間戸）	本体：基準 1 外側仕上：基準 3	仕様記載なし	ペンキ塗り ※下に当初の仕上げが残存する可能性あり
	タンク	基準 5	なし	新規
	タンク台	基準 5	なし	新規

換気パイプ	基準 5	なし	新規
	(プール)	—	底面モザイクタイ ル張り	滅失
	(花壇)	—	仕様記載なし	滅失
	(煙突)	—	仕様記載なし	滅失

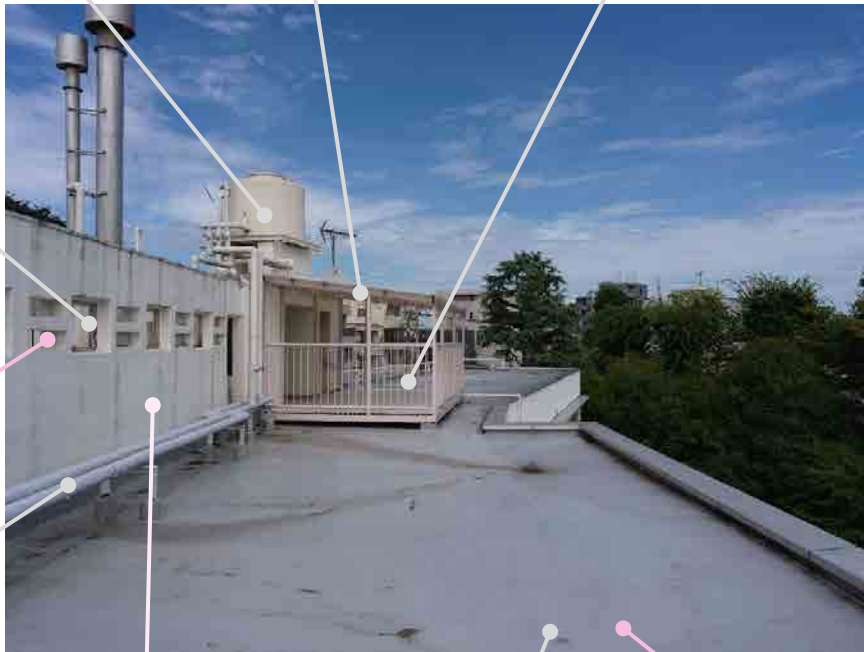
タンク：基準 5

物干し場屋根：基準 5

上下仕切りがある窓の建具：基準 1

換気パイプ：基準 5

壁：
躯体：基準 1
仕上：基準 3

復原後：基準 2
(コンクリート打ち放し)

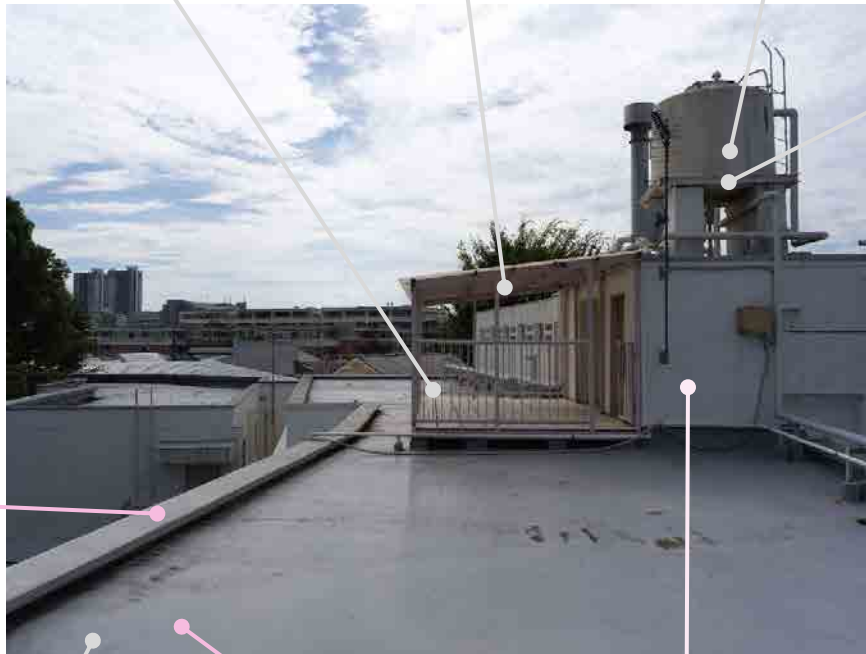
物干し場手摺：基準5

物干し場屋根：基準5

タンク：基準5

タンク台：
基準5

笠木：
本体：基準1
仕上：基準3

復原後：基準2
(スチール)

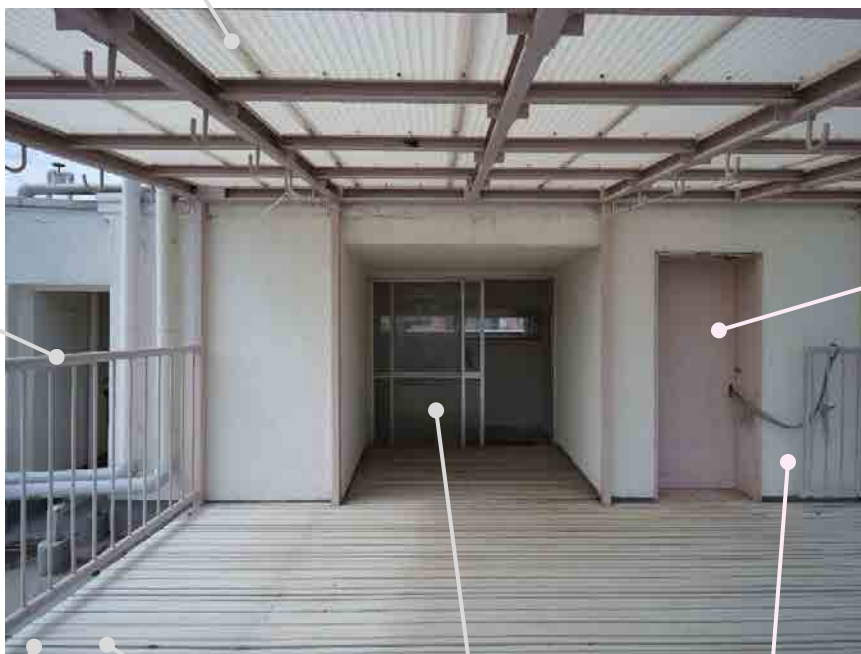
天井：基準 5

手摺：基準 5

建具：
本体：基準 1
外側仕上：基準 3

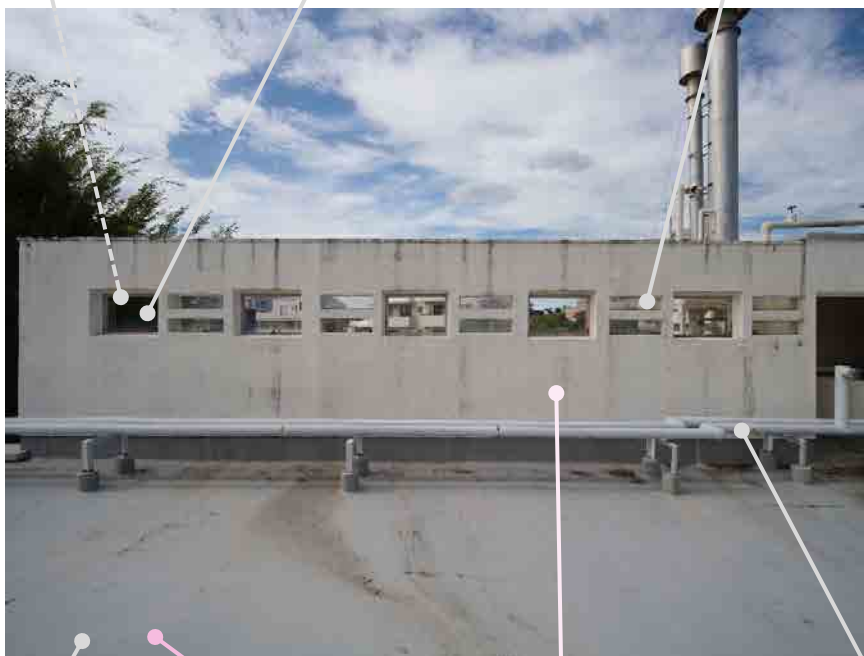
当初仕切りあり

上下仕切りが撤去された窓の建具：基準 4
復原後：基準 2

上下仕切りがある窓の建具：基準 1

床面：基準 4

床組：基準 1

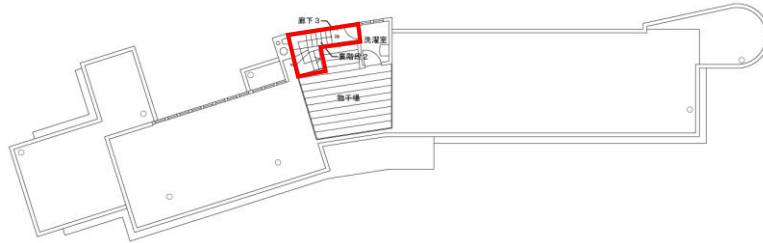
屋上 踊り場【保存部分】

部位	基準	竣工時仕様	現在
床組	基準 1	仕様記載なし	当初（推定）
床面	基準 1	仕様記載なし	当初（推定）
壁	躯体：基準 1 仕上：基準 3 ⇒基準 2	仕様記載なし	クロス張り ※下に当初の仕上げが残る可能性あり
天井	躯体：基準 1 仕上：基準 4	仕様記載なし	クロス張り ※下に当初の仕上げが残る可能性あり
建具（南面扉）	基準 4	仕様記載なし	新規
建具（北面窓）	基準 4	仕様記載なし	アルミサッシ
スイッチボックス（北面）	基準 1	仕様記載なし	当初（推定）

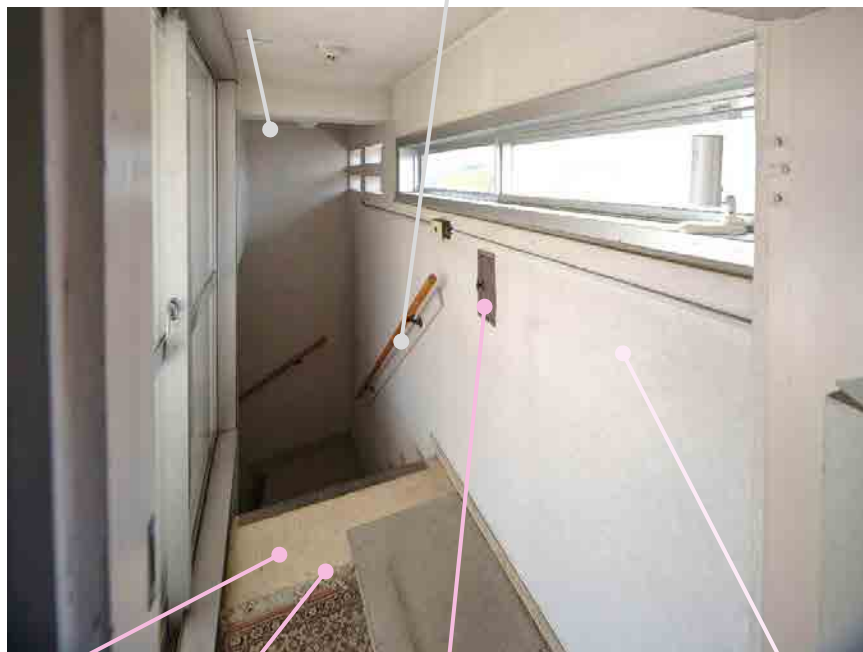
天井：
躯体：基準 1
仕上：基準 4

手摺：基準 4

床面：基準 1

床組：基準 1

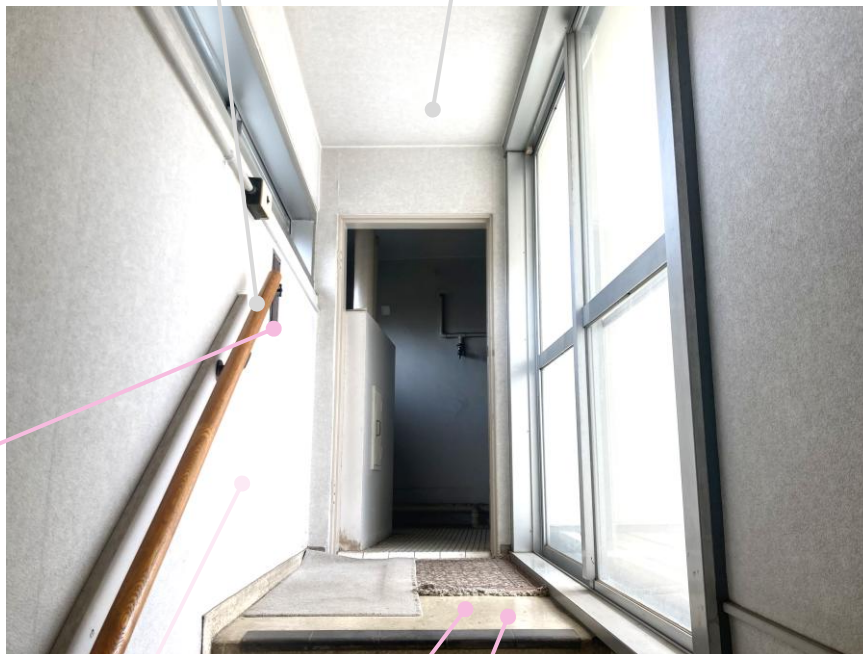
手摺り：基準 4

天井：基準 4

スイッチボックス：基準 1

壁：
躯体：基準 1
仕上：基準 3

床面：基準 1

復原後：基準 2
(コンクリート打ち放し)

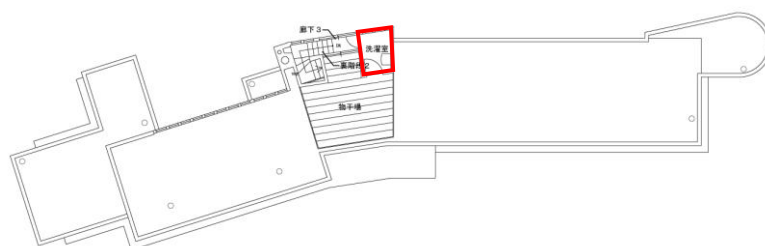
屋上 洗濯室（旧タンク室）【保全部分】

部位	基準	竣工時仕様	現在
床組	基準 1	仕様記載なし	当初（推定）
床面	基準 4	仕様記載なし	新規タイル張り
壁	躯体：基準 1 仕上：基準 3 ⇒復原後基準 2	仕様記載なし	ペンキ塗り ※下に当初の仕上げが残る可能性あり
天井	基準 4	仕様記載なし	ペンキ塗り ※下に当初の仕上げが残る可能性あり
建具（北面窓）	基準 4	仕様記載なし	アルミサッシ
建具（東面扉）※取り外され、室内に置かれている	本体：基準 1 仕上：基準 3 ⇒復原後基準 2	仕様記載なし	ペンキ塗り ※下に当初の仕上げが残る可能性あり
建具（南面扉）	基準 1	仕様記載なし	当初（推定）
設備入れ	基準 4	なし	新規
洗い場	基準 4	なし	新規
蛇口	基準 4	なし	新規
照明	基準 4	仕様記載なし	蛍光灯

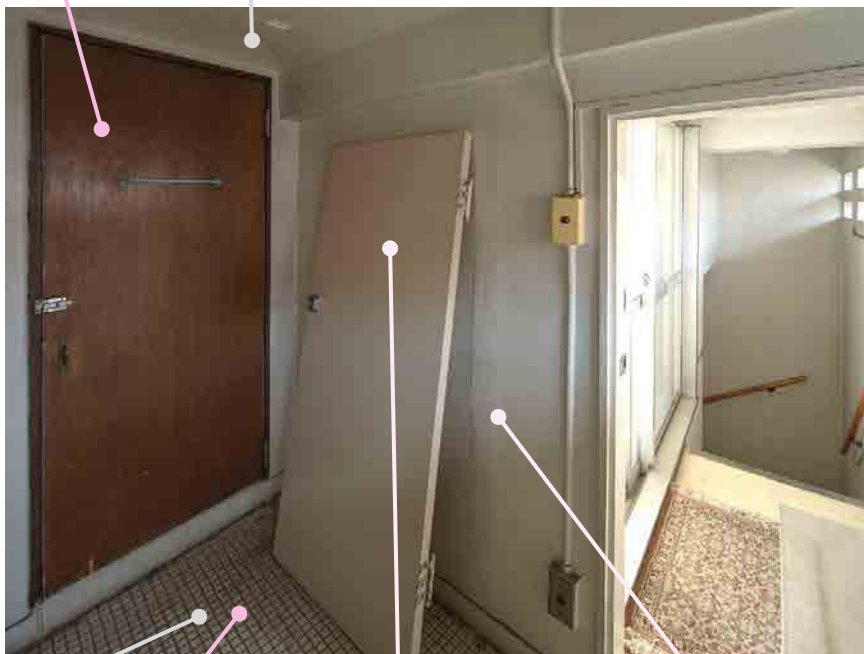
建具：基準 1

天井：基準 4

床面：基準 4

床組：基準 1

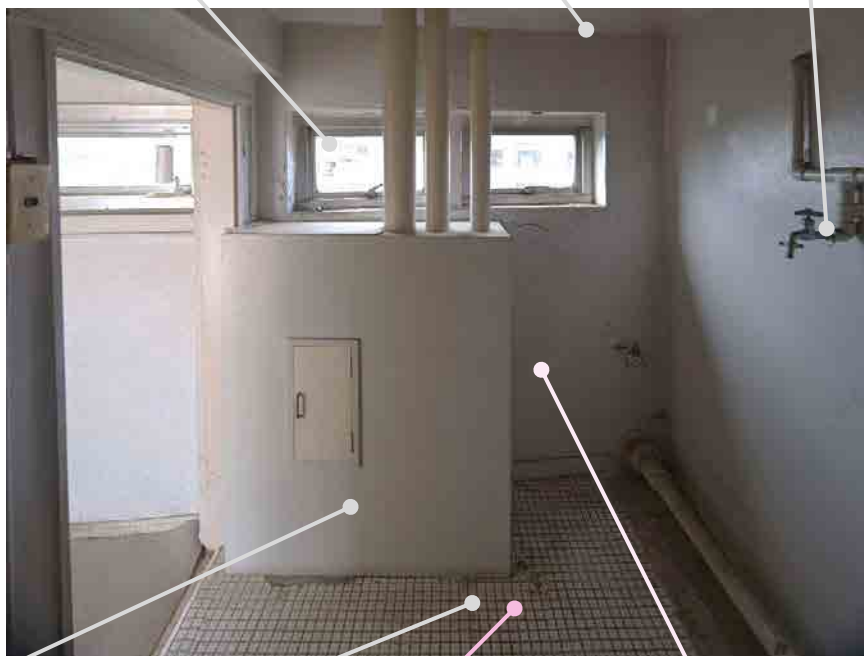
建具：基準 4

天井：基準 4

蛇口：基準 4

設備入れ：基準 4

床面：基準 4

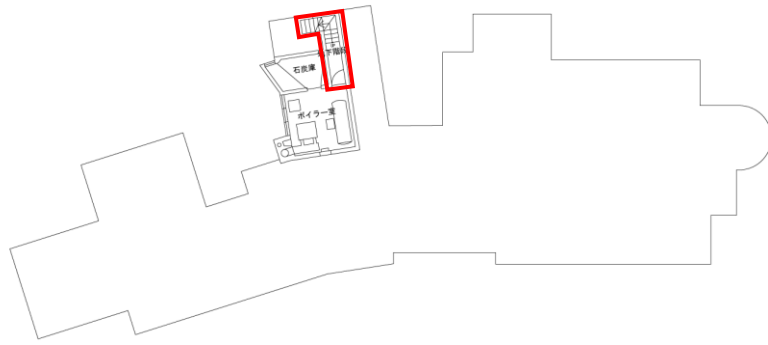
地下 地下階段・階段室【保全部分】

部位	基準	竣工時仕様	現在
床組	基準 1	仕様記載なし	当初（推定）
床面	基準 1	仕様記載なし	当初（推定）
床面シート	基準 4	なし	新規
踏面	基準 4	仕様記載なし	塩ビシート張り ※下に当初の仕上げが残る可能性あり
ボイラー室前床	基準 4	セメントモルタル	塩ビシート張り ※下に当初の仕上げが残る可能性あり
壁	基準 1	仕様記載なし	当初（推定）
天井	躯体：基準 1 仕上：基準 1	仕様記載なし	当初（推定）
手摺	基準 4	仕様記載なし	新規
照明	基準 4	仕様記載なし	新規

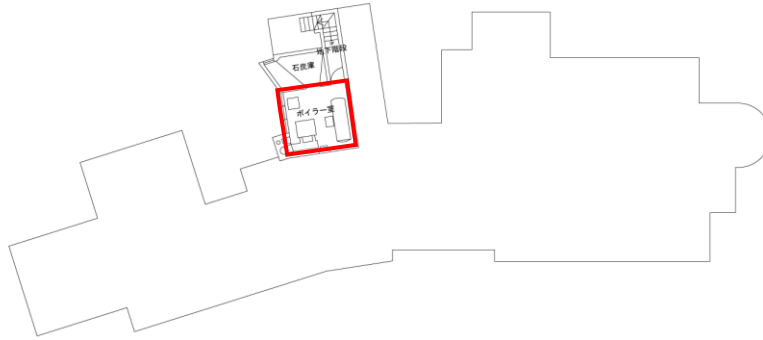
地下 ボイラー室【保存部分】

部位	基準	竣工時仕様	現在
床	基準 1	モルタル	当初（推定）
床（グリル）	基準 1	鋳鉄製グリル	当初（推定）
壁	躯体：基準 1 仕上：基準 1	コンクリート	当初（推定）
北面下部開口	基準 1	洗濯用給水栓（ホース口）	当初（推定）、配管用に使われている
北面壁付スイッチ	基準 4	モーター用スイッチ	新規 ※下に当初スイッチが残る可能性あり
南面上部開口	開口：基準 1 扉：基準 4	マンホール	開口は当初、扉は新規
天井	基準 1	コンクリート	当初（推定）
天井ハッチ開口	基準 1	-	当初（推定）
梯子	基準 1	鉄梯子	当初（推定）
建具（北面扉）	基準 4	アングル扉	新規
照明	基準 4	仕様記載なし	新規
ボイラー	基準 5	-	新規

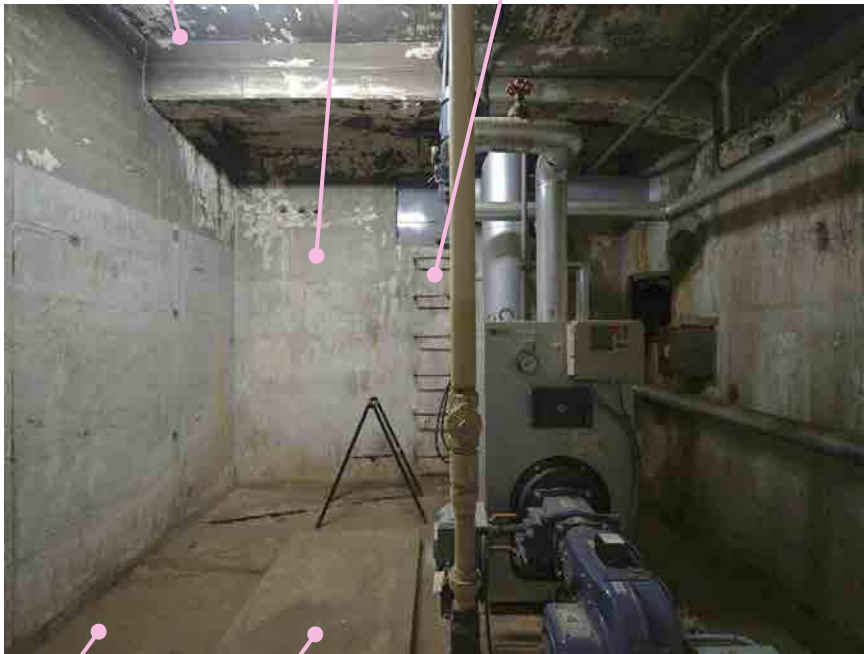
天井：基準 1

壁：基準 1

梯子：基準 1

床組：基準 1

床面：基準 1

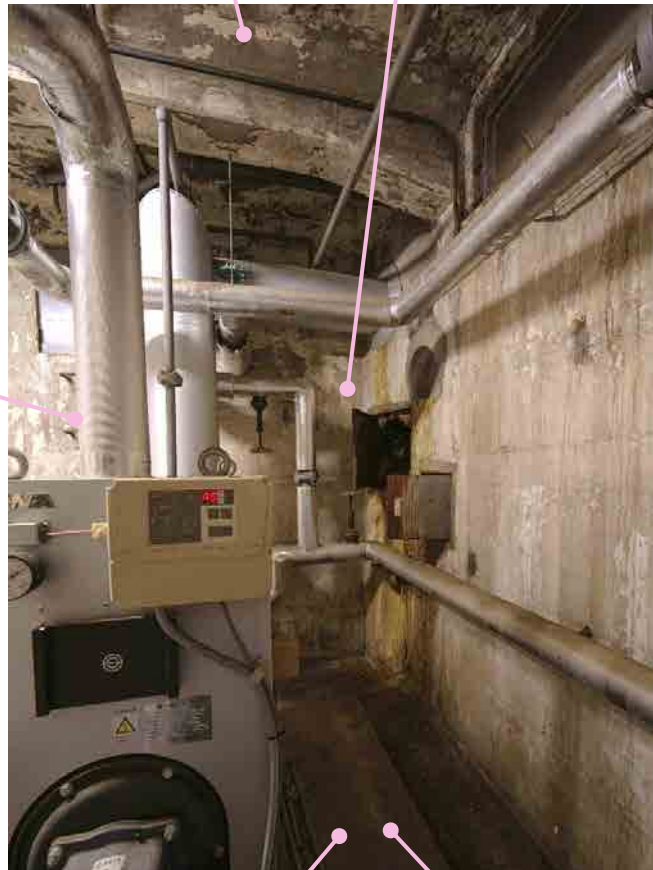
天井：基準 1

壁：基準 1

梯子：基準 1

床組：基準 1

床面：基準 1

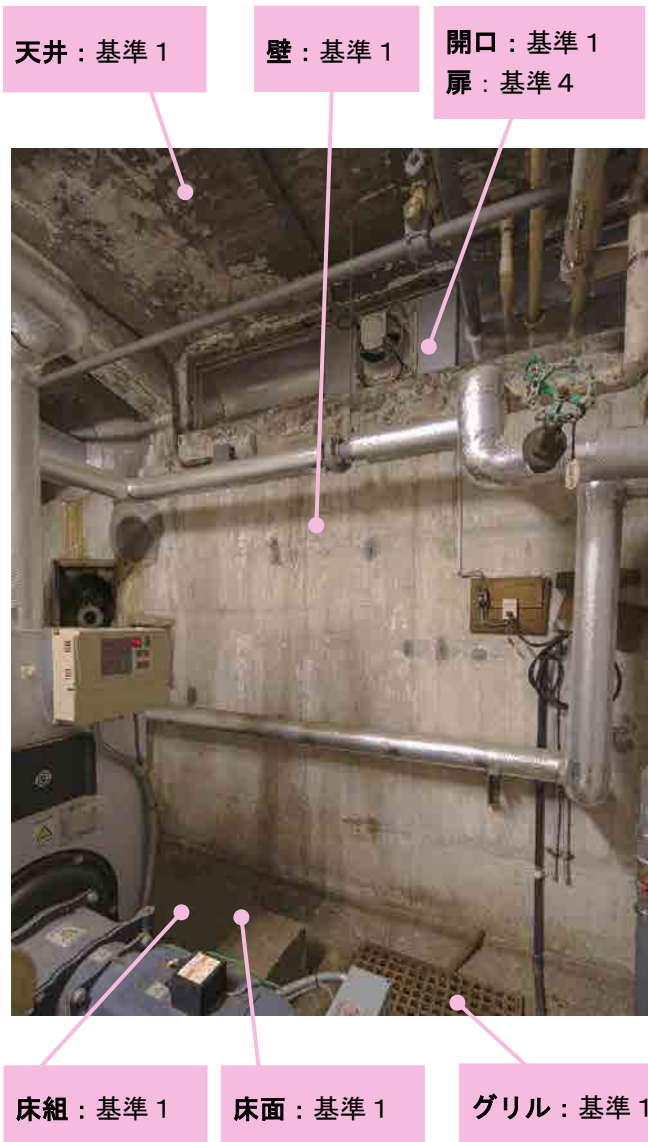
地下 ボイラー室【保存部分】 ③北面

配管用開口部：基準 1

スイッチ：基準 1

天井：基準 1

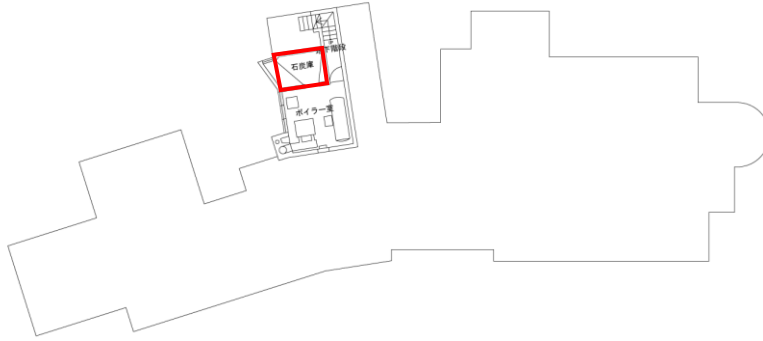
地下 石炭庫【保存部分】

部位	基準	竣工時仕様	現在
床	基準 1	セメントモルタル	当初（推定）
壁	躯体：基準 1 仕上：基準 1	コンクリート	当初（推定）
南側開口部	基準 1	防水押え煉瓦	当初（推定）
天井	基準 1	コンクリート	当初（推定）
配管用開口部	基準 1	—	当初の「洗濯用給水栓（ホース口）」を配管用に利用
石炭投入口	基準 1	—	当初（推定）
棚（北面上部）	基準 5	なし	新規

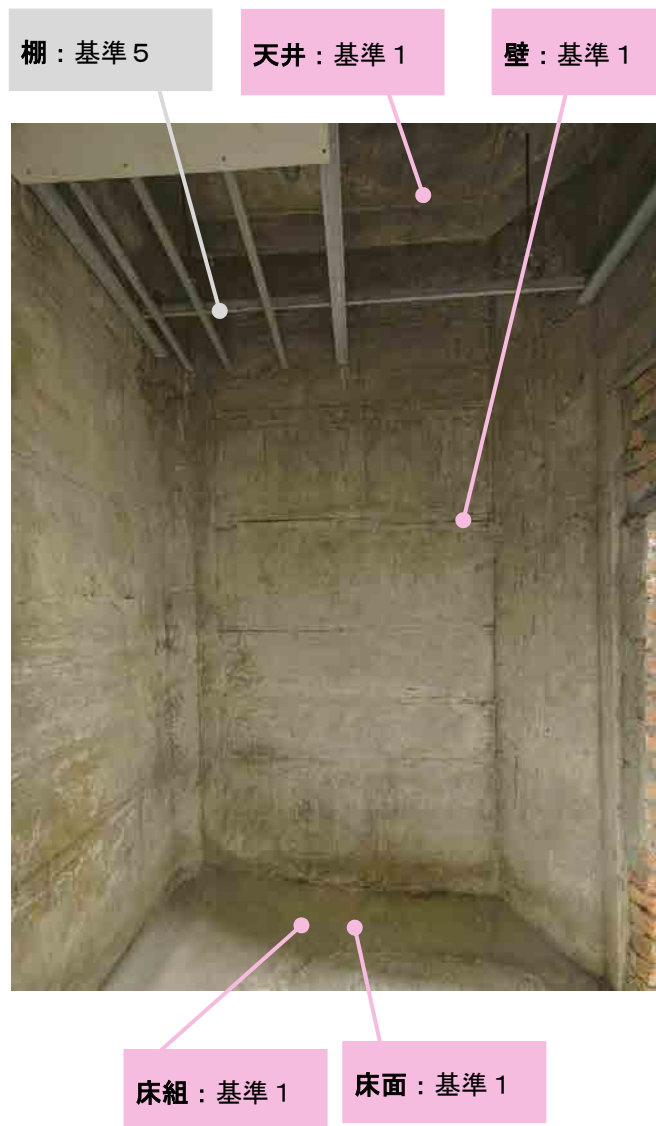
地下 石炭庫【保存部分】 ②南面

棚：基準 5

壁：基準 1

南側開口部煉瓦：
基準 1

床組：基準 1

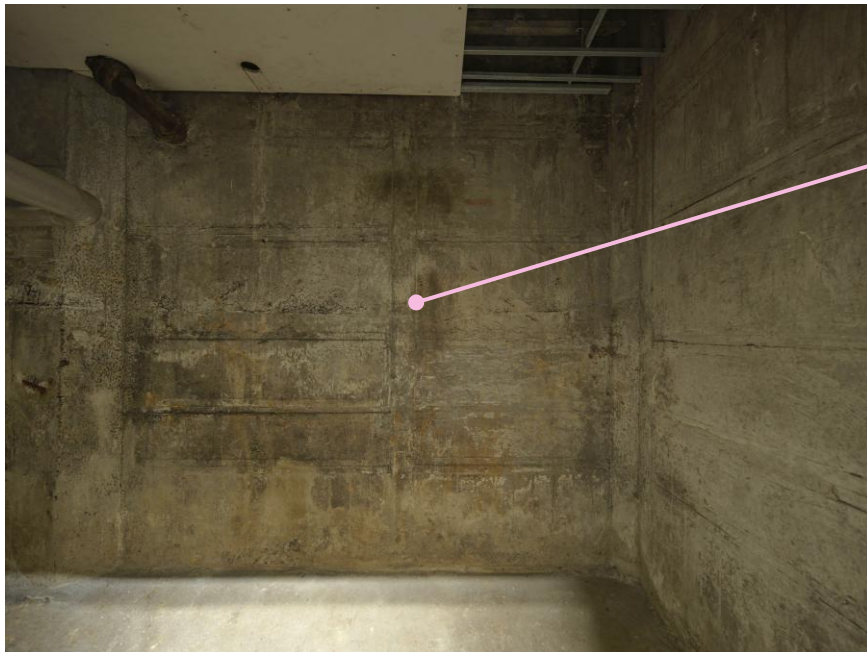
地下 石炭庫【保存部分】 ④北面2(上方)

石炭投入口：基準 1

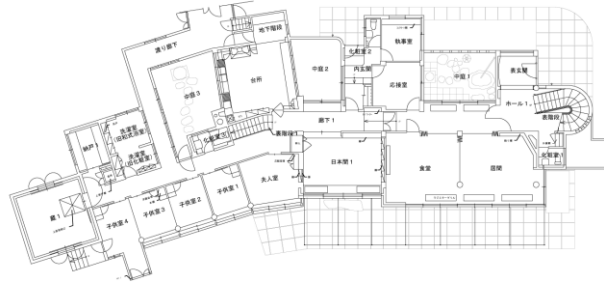
外観【保存部分】

部位	基準	竣工時仕様	現在
表玄関前	外壁	躯体：基準 1 仕上：基準 3 ⇒復原後基準 2	コンクリート打ち放し	ペンキ塗り ※下に当初の仕上げが残存
	庇	躯体：基準 1 仕上：基準 3 ⇒復原後基準 2	コンクリート打ち放しにガラスブロックはめ込み	ペンキ塗り ※下に当初の仕上げが残存する可能性あり
	庇笠木	躯体：基準 1 仕上：基準 3 ⇒復原後基準 2		
	庇はめ込みガラス	ガラス：基準 1 塗装：基準 3 ⇒復原時撤去	成型ガラス	当初ガラスの上に塗装、覆い設置
	建具（玄関扉）	基準 1	ベニヤ扉布張りペンキ塗り	当初（推定）
	建具（玄関扉網戸）	基準 1	仕様記載なし	当初（推定）
	建具（玄関扉両脇）	建具枠：基準 1 ガラス（上 4 枚）：基準 4 ガラス（下 8 枚）：基準 1	設計図には鋼入ガラスとあるが、残存するガラスから鋼なしと推定	枠と下 8 枚は当初（推定） 上 4 枚は新規
	庇はめ込みライト	基準 1	仕様記載なし	当初（推定）
	庇下ライト	基準 5	なし	新規
縦樋	基準 1	仕様記載なし	当初（推定）	
	外壁	躯体：基準 1 仕上：基準 3 ⇒復原後基準 2	コンクリート打ち放し	ペンキ塗り ※下に当初の仕上げが残存
	バルコニー外壁	躯体：基準 1 仕上：基準 3 ⇒復原後基準 2	コンクリート打ち放し	ペンキ塗り ※下に当初の仕上げが残存
	中庭部分外壁	躯体：基準 1 仕上：基準 3 ⇒復原後基準 2	コンクリート打ち放し	ペンキ塗り ※下に当初の仕上げが残存

蔵外壁（南面）下部換気口	基準 1	仕様記載なし	当初（推定）
	子供室 4 西側階段	基準 1	仕様記載なし	当初（推定）
	1 階南面（蔵前）庇	躯体：基準 1 仕上：基準 3 ⇒復原後基準 2	コンクリート打ち放し	ペンキ塗り ※下に当初の仕上げが残存する可能性あり
	1 階南面（庭園・テラス前）庇	躯体：基準 1 仕上：基準 3 ⇒復原後基準 2	コンクリート打ち放し・裏側に黄色系統の塗装	ペンキ塗り ※下に当初の仕上げが残存する可能性あり
	2 階南面（バルコニー）庇	躯体：基準 1 仕上：基準 3 ⇒復原後基準 2	コンクリート打ち放し・裏側に青系統の舗装	ペンキ塗り ※下に当初の仕上げが残存する可能性あり
	2 階インナーバルコニー庇	躯体：基準 1 仕上：基準 3 ⇒復原後基準 2	コンクリート打ち放しにガラスブロックはめ込み	部屋に改装 ※下に当初仕上げが残存
	雨押え（南面）	基準 1	銅板	当初（推定）
	外部建具	（各部位参照）	-	-
	照明（南面蔵前壁付）	基準 4	なし	新規
	電源ボックス（東面）	基準 4	なし	新規

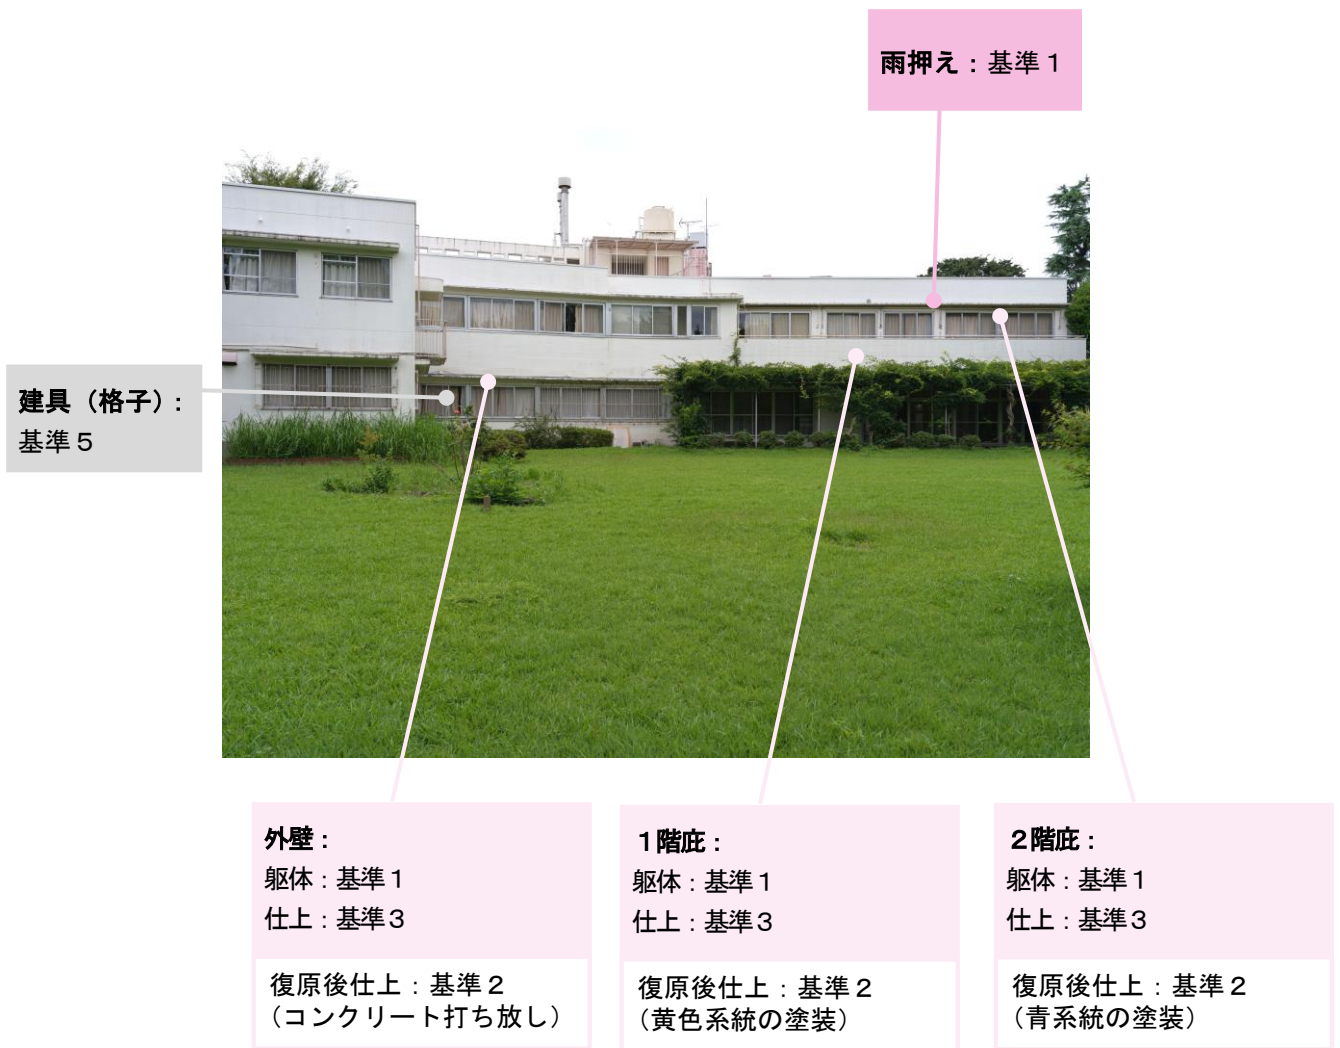
外観【保存部分】 ③南面 居間・食堂前

ライト：基準1

外壁：
 躯体：基準1
 仕上：基準3
 復原後仕上：基準2
 (コンクリート打ち放し)

1階庇：
 躯体：基準1
 仕上：基準3
 復原後仕上：基準2
 (黄色系統の塗装)

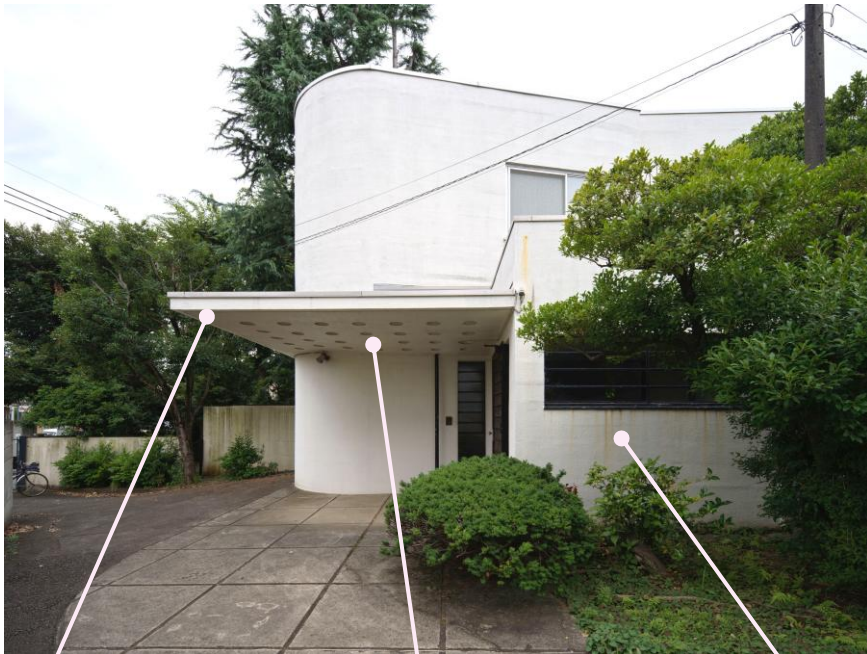
庇：
 躯体：基準1 仕上：基準3
 復原後仕上：基準2
 (コンクリート打ち放し)

底はめ込みガラス：
 ガラス：基準1 塗装：基準3
 復原後：基準1

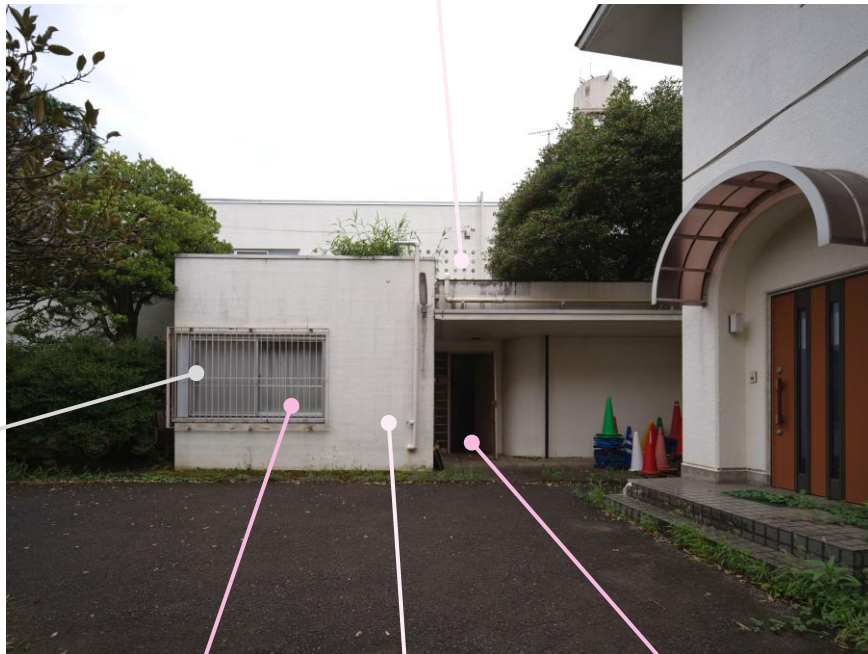
書斎棚外側はめ
込みガラス：
基準 1

建具（格子）：
基準 5

建具：
本体：基準 1
塗装：基準 4

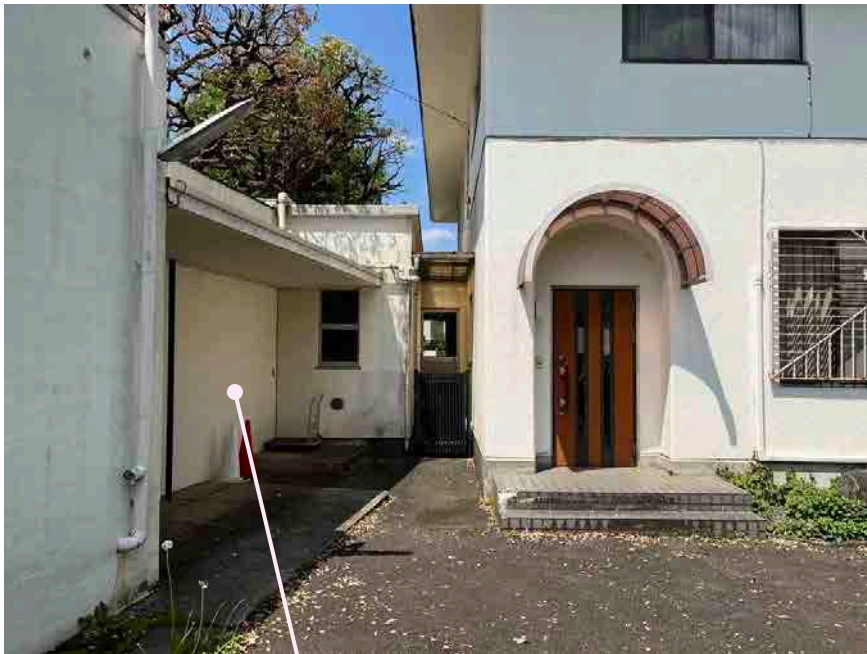
外壁：

躯体：基準1

復原後仕上：基準2
(コンクリート打ち放し)

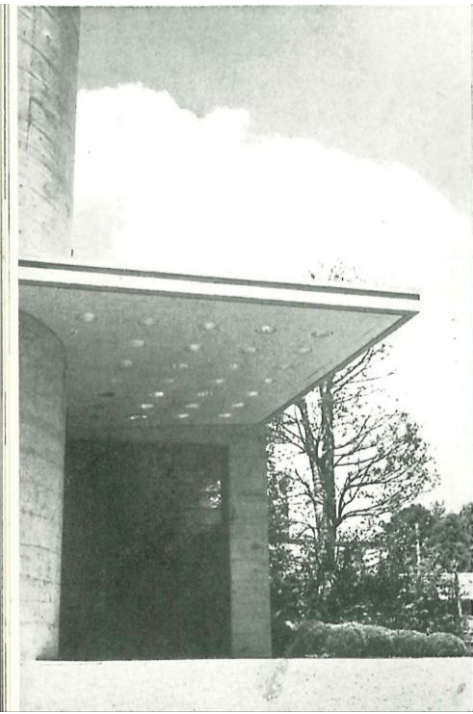
東面（玄関前）	
竣工直後

<p>(「アントニン・レーモンド 建築詳細図譜」より)</p>
現在

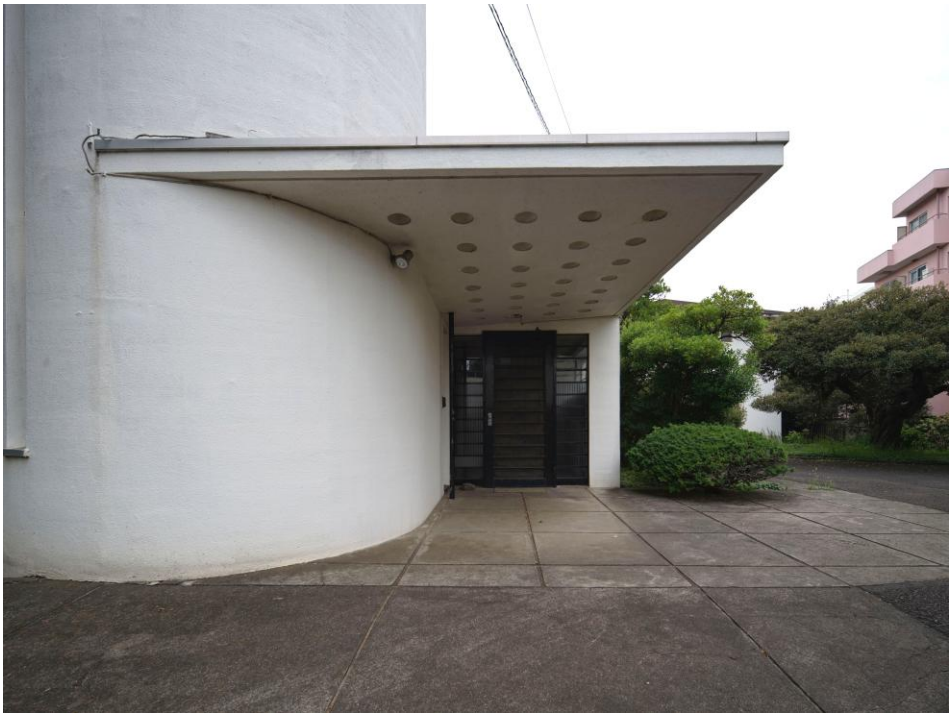
東面（玄関前）	
竣工直後	  <p>(「The Architectural Record」より)</p>
現在

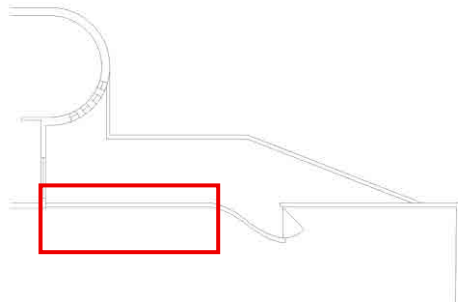
塀【保存部分】

部位	基準	竣工時仕様	現在
塀	躯体：基準 1 仕上：基準 3 ⇒復原後基準 2	コンクリート打ち放し	ペンキ塗り ※下に当初の仕上げが残存

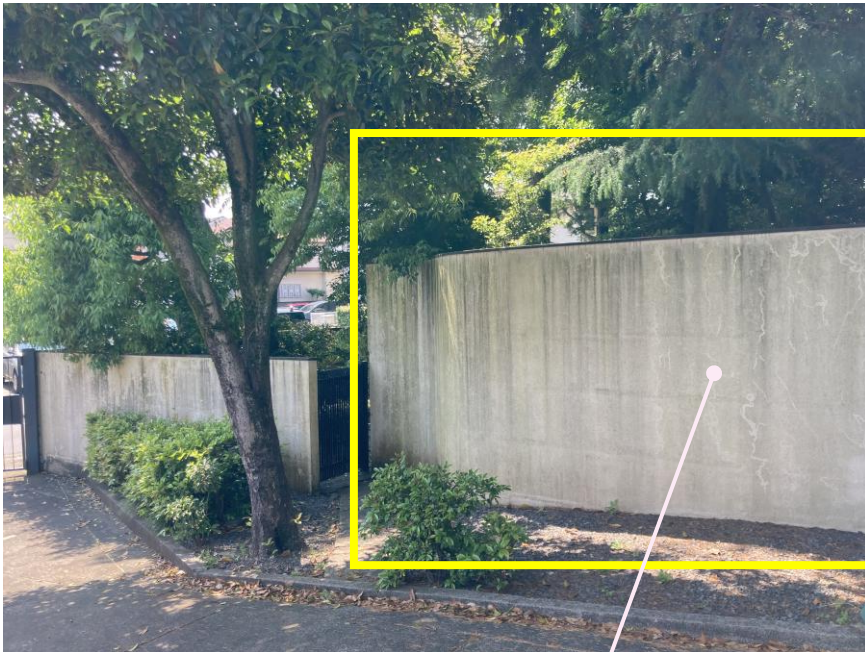
塀：
躯体：基準1
仕上：基準3

復原後：基準2
(コンクリート打ち放し)

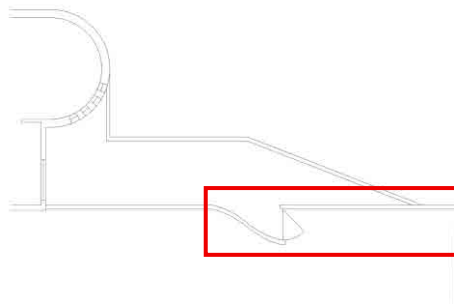
塀【その他部分】

部位	基準	竣工時仕様	現在
塀	躯体：基準 1 仕上：基準 3 ⇒復原後基準 2	コンクリート打ち放し	ペンキ塗り ※下に当初の仕上げが残存
門扉	基準 4	記載なし	新規

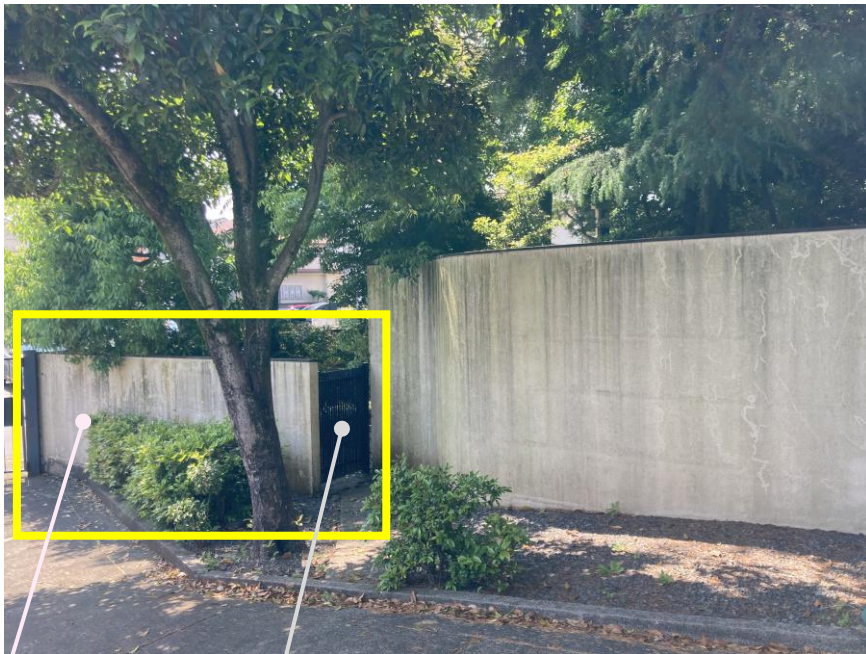
塀：
躯体：基準 1
仕上：基準 4

門扉：基準 4
