国登録有形文化財（建造物）

旧赤星鉄馬邸

保存活用計画（素案）

資料編（部位の設定）

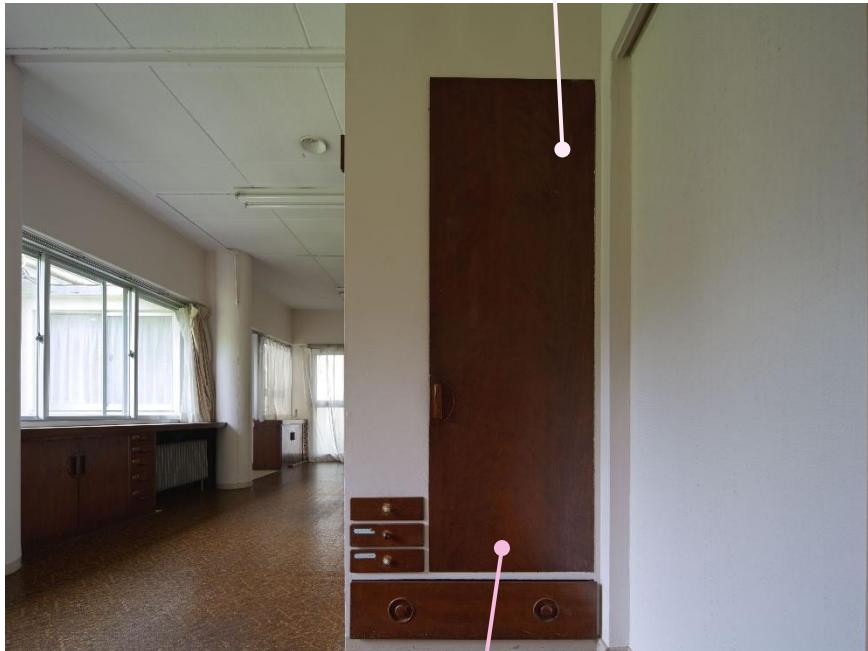
壁：
躯体：基準1 仕上：基準3

造り付け家具：基準1

復原後：基準2
(布張りペンキ塗り)

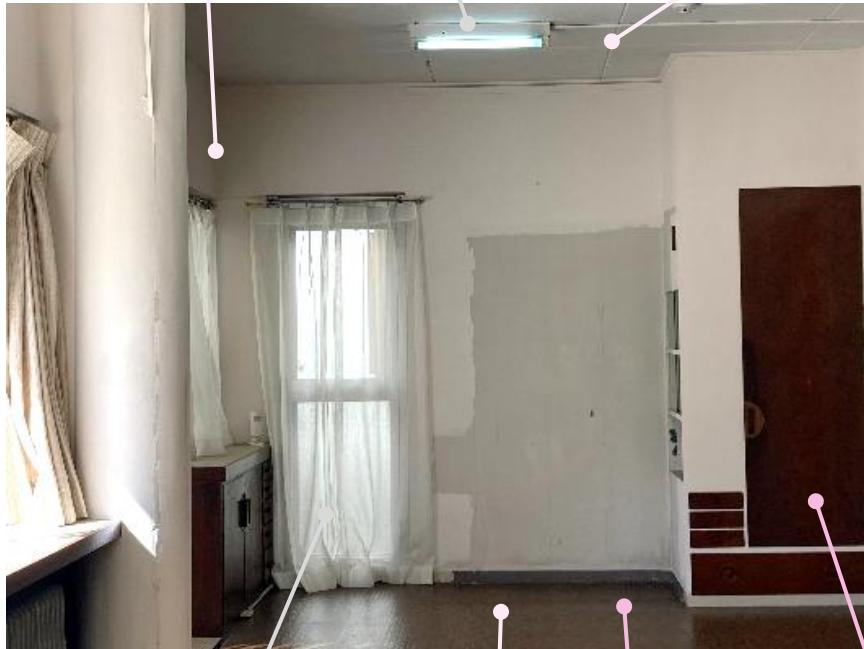
1階 子供室4【保全部分】②西面

壁：
躯体：基準1 仕上：基準3
復原後：基準2
(布張りペンキ塗り)

照明：基準4

天井：
躯体：基準1 仕上：基準3
復原後：基準2
(ボード張り)

建具：基準4

床面：基準4

床組：基準1

造り付け家具：基準1

復原後：基準2
(檜材床板・杉
材荒床・木下
地)

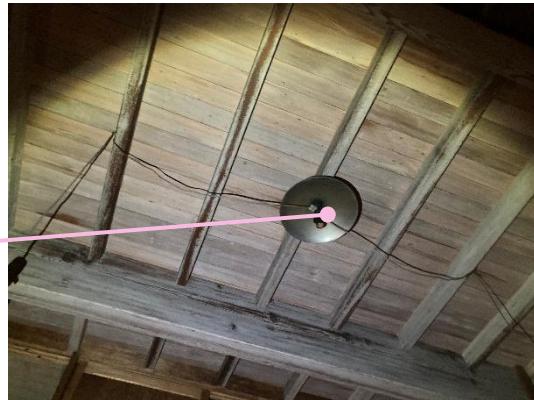
1階 蔵1【保存部分】④北面

照明取付金具：
基準 1

床面：基準 4
復原後：基準 2
(コンクリート)

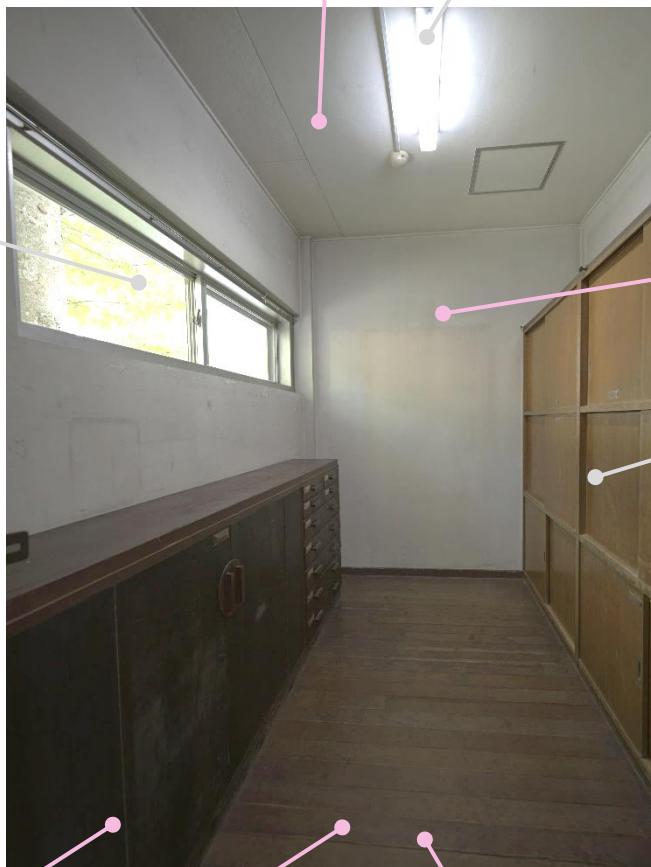
1階 納戸1【保存部分】①北面

天井 :

躯体 : 基準 1

仕上 : 基準 4

照明 : 基準 4

建具 : 基準 4

壁 :

棚 : 基準 4

棚 : 基準 1

床組 : 基準 1

床面 : 基準 1

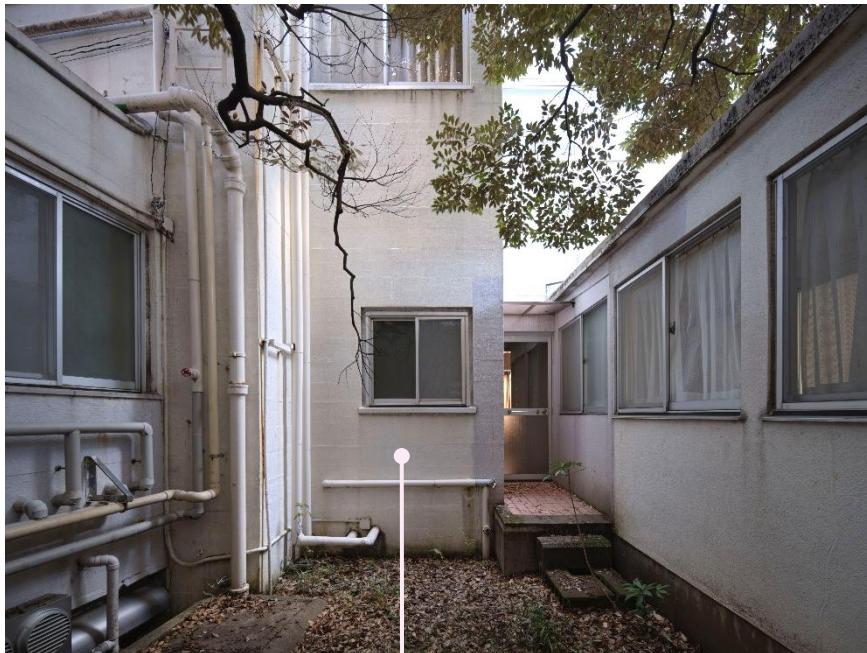
1階 中庭3【保全部分】②南面

壁 :

躯体 : 基準1 仕上 : 基準3

復原後 : 基準2
(コンクリート打ち放し)

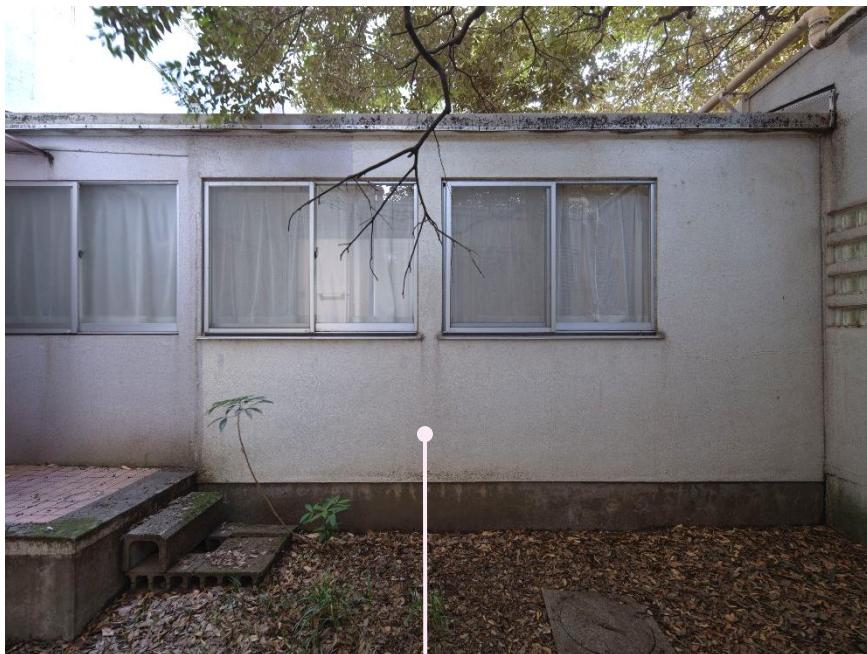
1階 中庭3【保全部分】③西面

壁 :

躯体 : 基準 1 仕上 : 基準 3

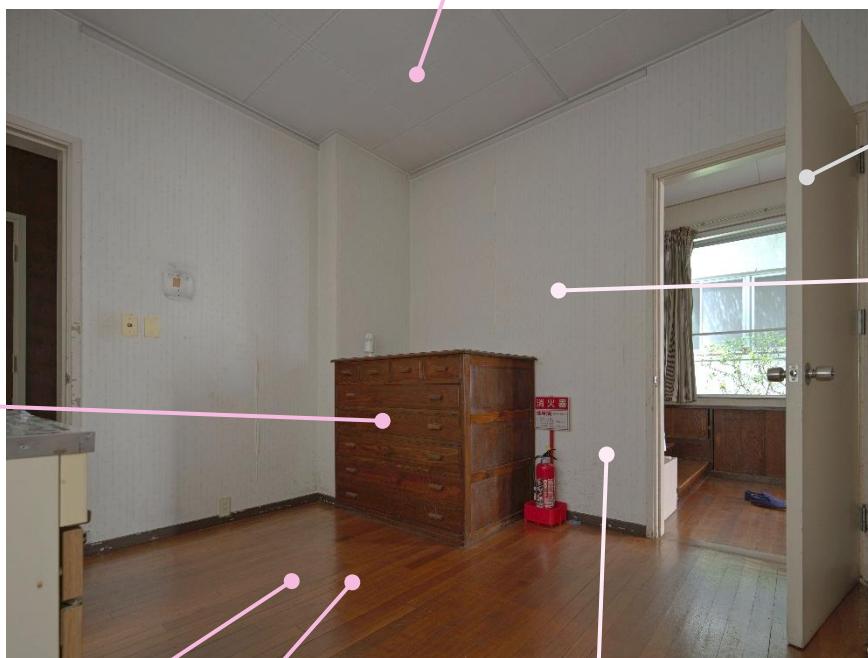
1階 応接室【保全部分】④北面

天井：基準 1

棚：基準 1

床面：基準 1

床組：基準 1

壁：

躯体：基準 1 仕上：基準 3

建具：基準 4

壁（執事室境）：

躯体：基準 1

仕上：基準 3

復原後：基準 2
(塗装剥がし後の仕上げに準じる)

復原後：基準 2
(引き違い戸)

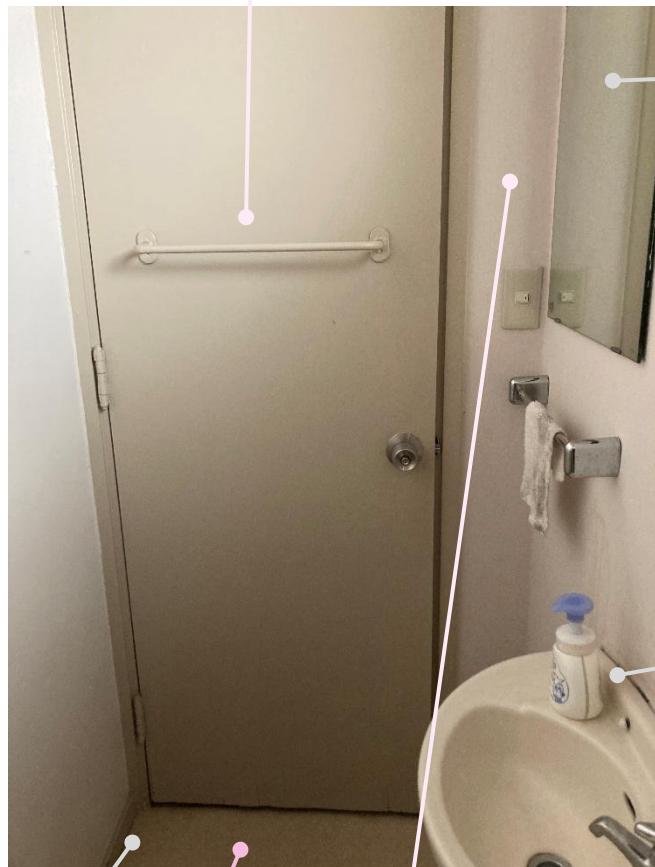
1階 化粧室2【保全部分】①南面1

建具 :
本体 : 基準 1
仕上 : 基準 4

鏡 : 基準 4

手洗い台 : 基準 4

床面 : 基準 4

床組 : 基準 1

壁 :

躯体 : 基準 1
仕上 : 基準 4

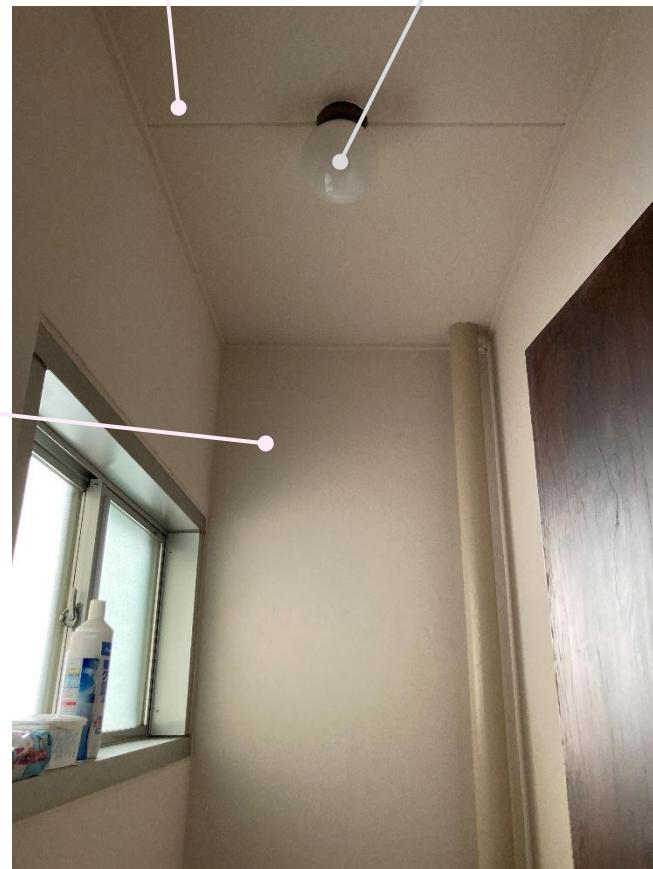
1階 化粧室2【保全部分】②北面2

天井 :
躯体 : 基準 1
仕上 : 基準 4

照明 : 基準 4

壁 :
躯体 : 基準 1
仕上 : 基準 4

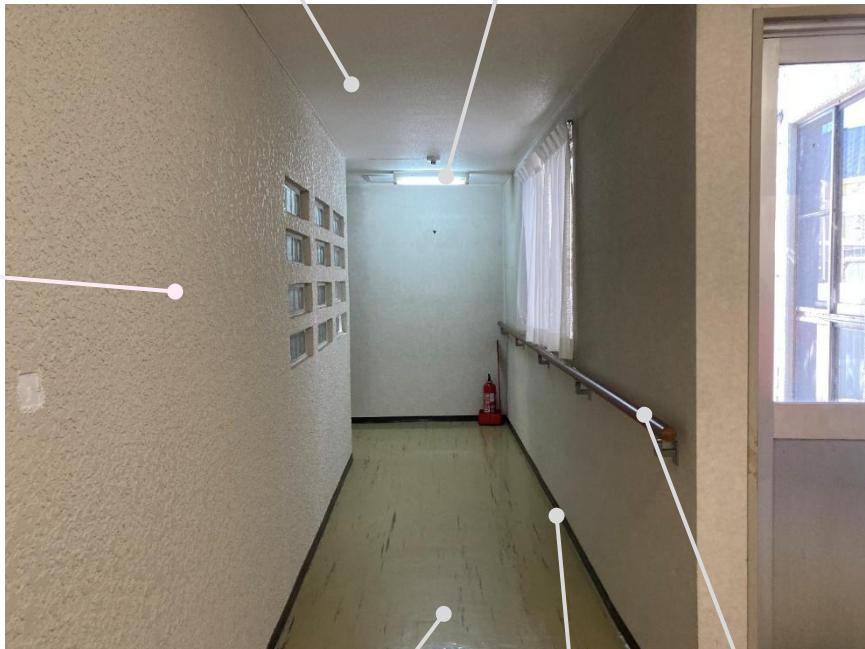
1階 渡り廊下【その他部分】①

天井：基準 5

照明：基準 5

壁：(当初の外壁)

躯体：基準 1

仕上：基準 4

床：基準 5

壁：基準 5

手摺：基準 5

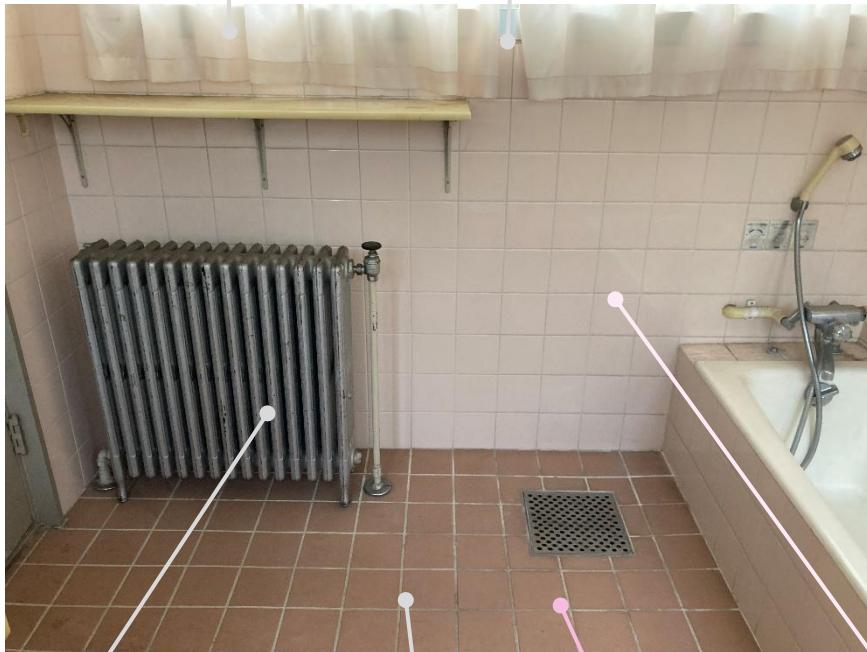
2階 浴室(旧洋式浴室)【保全部分】③西面1

カーテン：基準 4

建具：基準 4

ラジエーター：基準 2

床面：基準 4

床組：基準 1

壁：
躯体：基準 1
仕上：基準 4

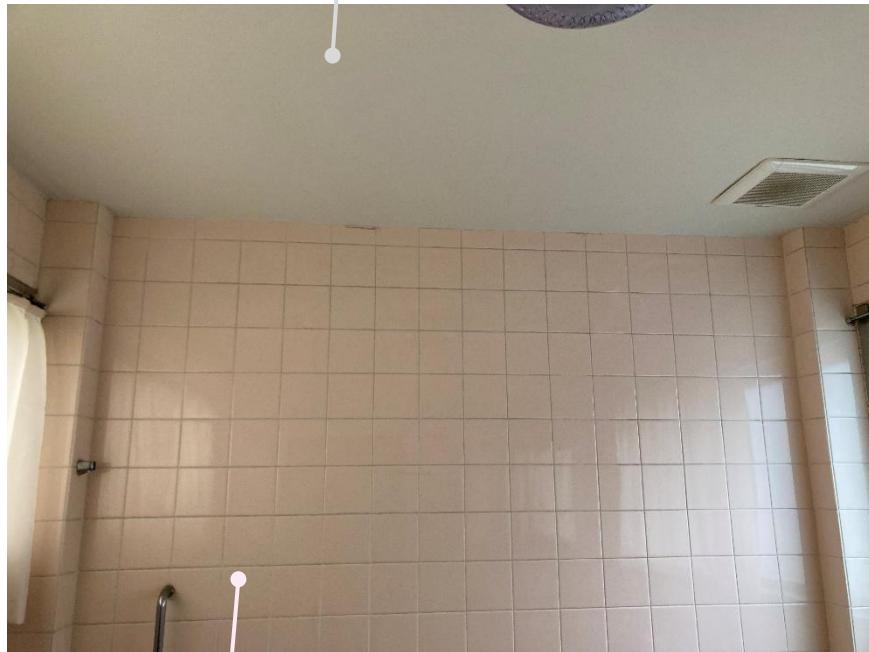
2階 浴室(旧洋式浴室)【保全部分】 ④北面2

天井：基準4

壁：

躯体：基準1
仕上：基準4

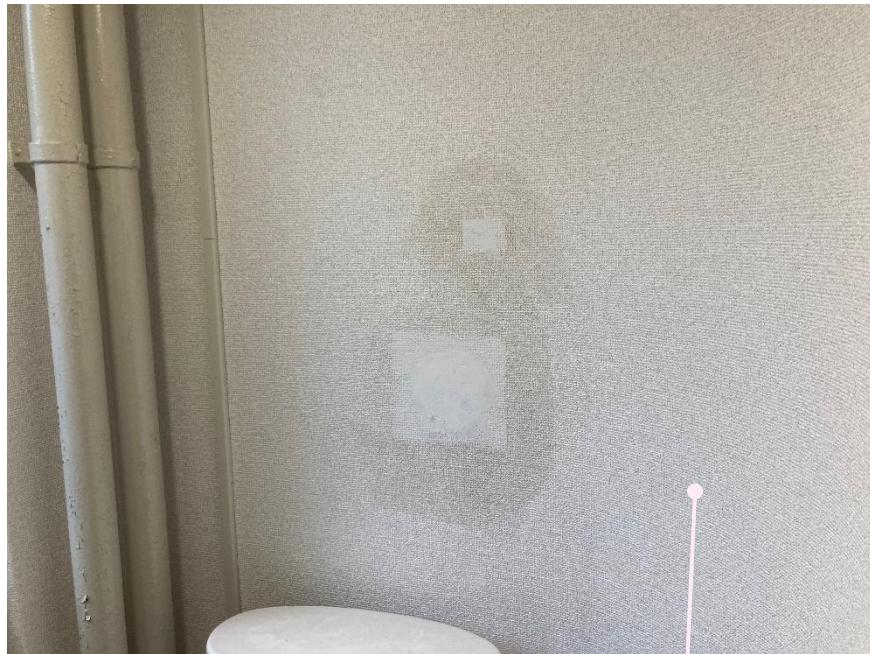
2階 化粧室5【保全部分】②南面2

壁：
躯体：基準1
仕上：基準4

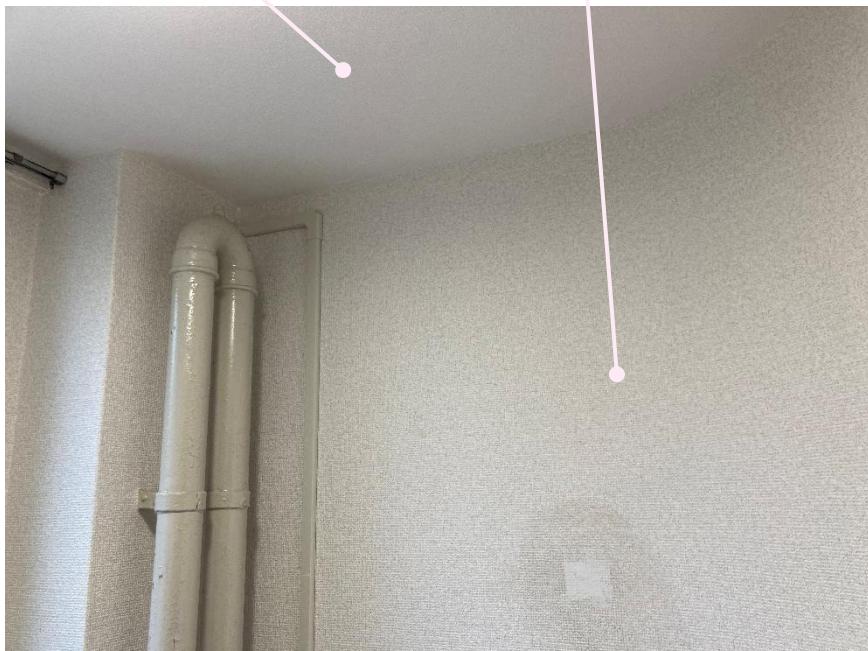
2階 化粧室5【保全部分】②南面3

天井 :
躯体 : 基準 1
仕上 : 基準 4

壁 :
躯体 : 基準 1
仕上 : 基準 4

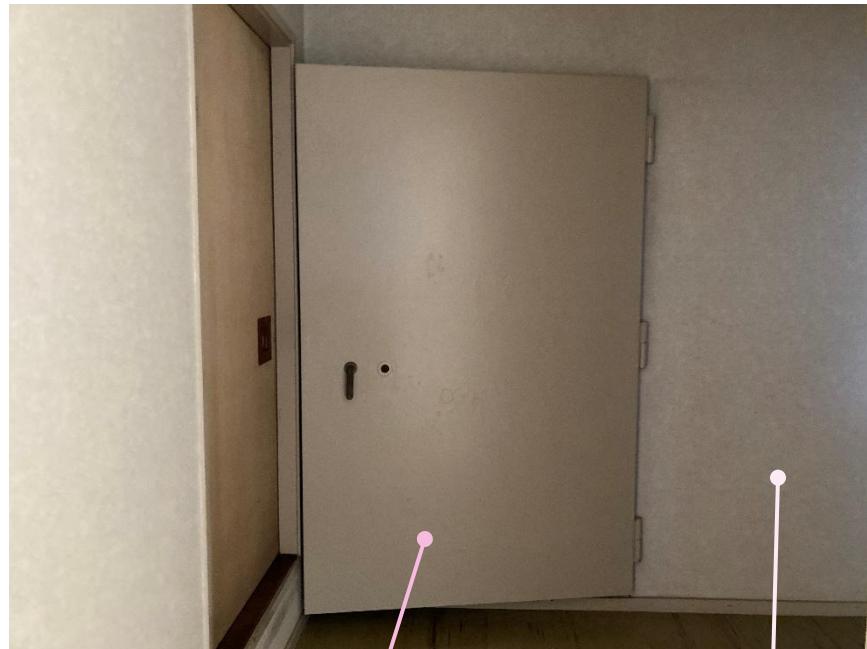
2階 廊下2【保存部分】 ③西面3

建具：基準 1

壁：
躯体：基準 1
仕上：基準 3

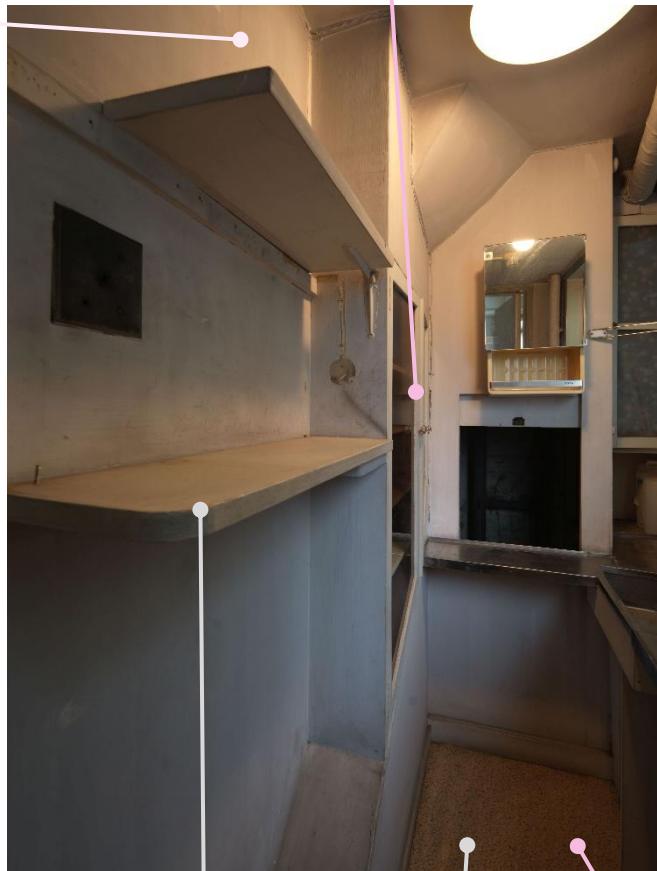
2階 パントリー【保全部分】①南面1

茶器戸棚：基準 1

壁：
躯体：基準 1
仕上：基準 4

棚：基準 4

床面：基準 4

床組：基準 1

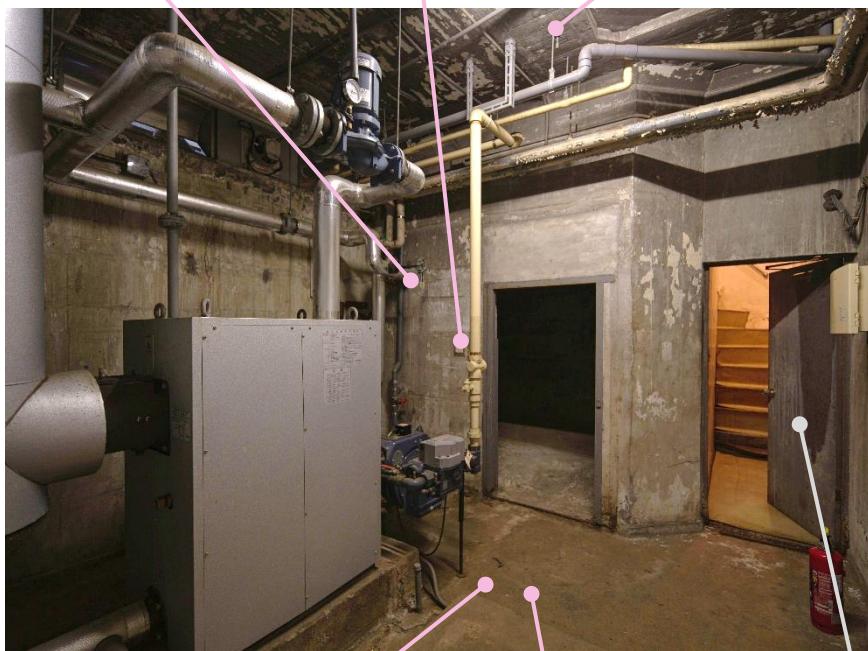
地下 ボイラー室【保存部分】④北面

配管用開口部：基準 1

スイッチ：基準 1

天井：基準 1

床組：基準 1

床面：基準 1

建具：基準 4

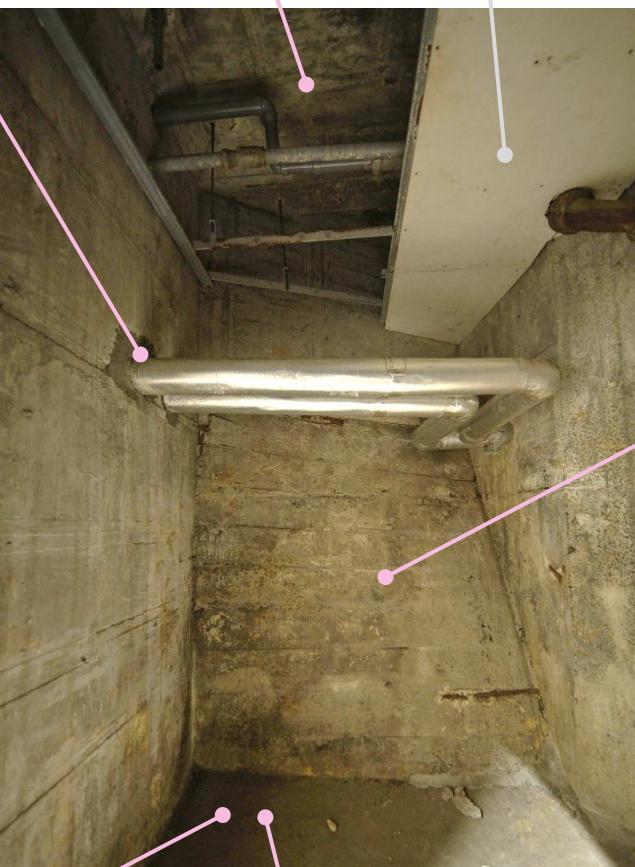
地下 石炭庫【保存部分】③西面

配管用開口部：基準 1

天井：基準 1

棚：基準 5

壁：基準 1

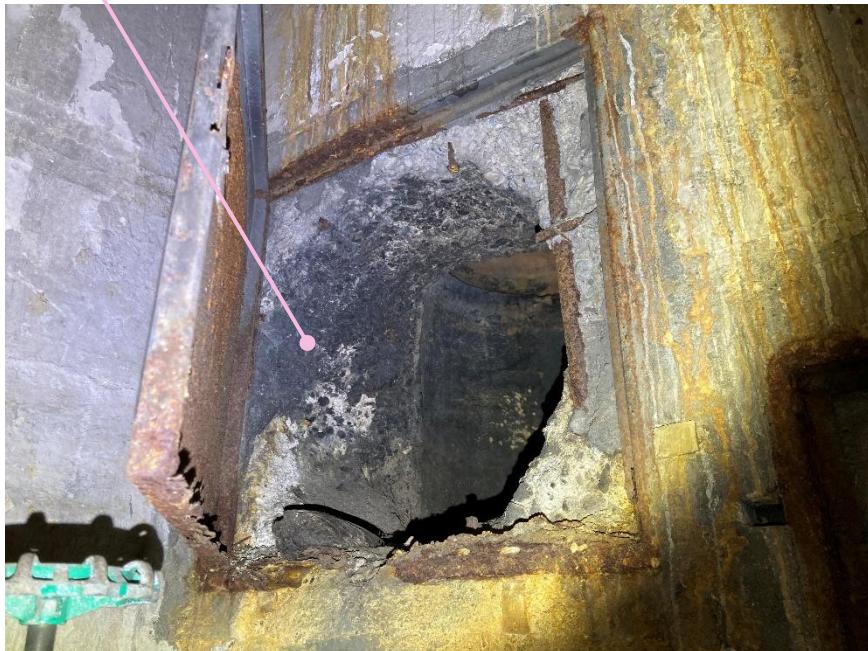
地下 石炭庫【保存部分】④北面2

石炭投入口：基準 1

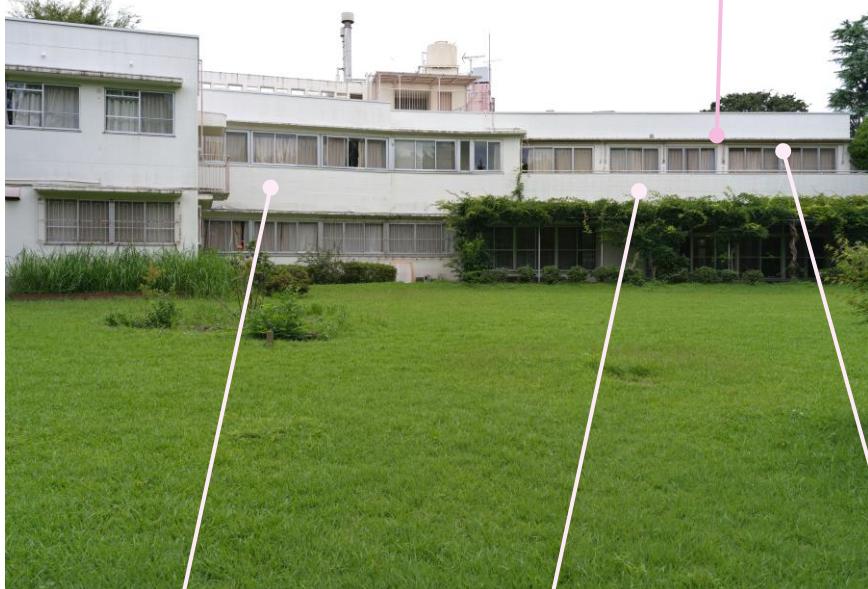
外観【保存部分】 ②南面

雨押え：基準 1

外壁：

躯体：基準 1
仕上：基準 3

1階庇：

2階庇：

復原後：基準 2

(コンクリート打ち放し)

(黄色系統の塗装)

(青系統の塗装)

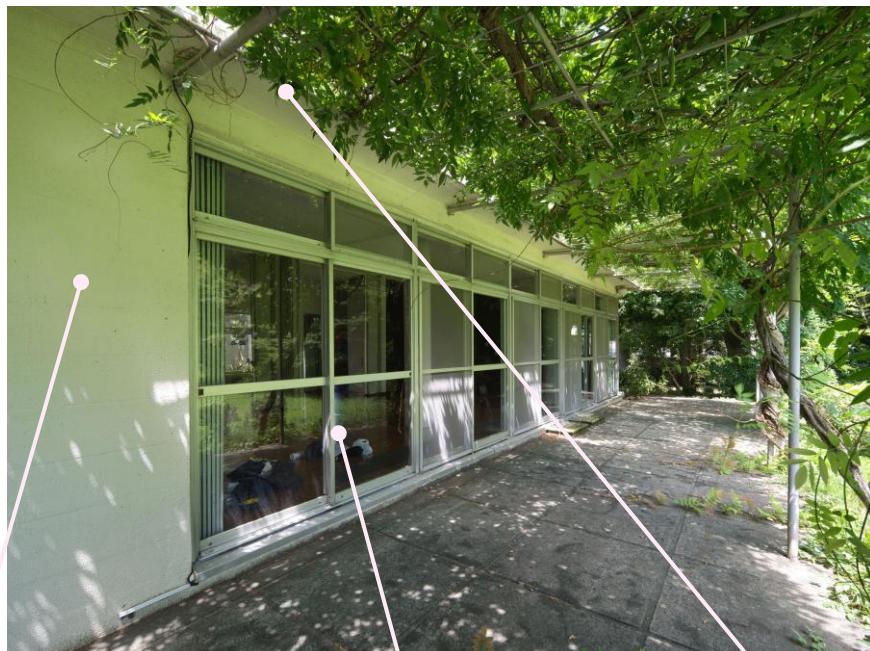
外観【保存部分】 ③南面 居間・食堂前

外壁 :

躯体 : 基準 1

仕上 : 基準 3

外部建具 : 基準 4

1階庇 :

復原後 : 基準 2

(コンクリート打ち放し)

(スチールサッシ)

(黄色系統の塗装)

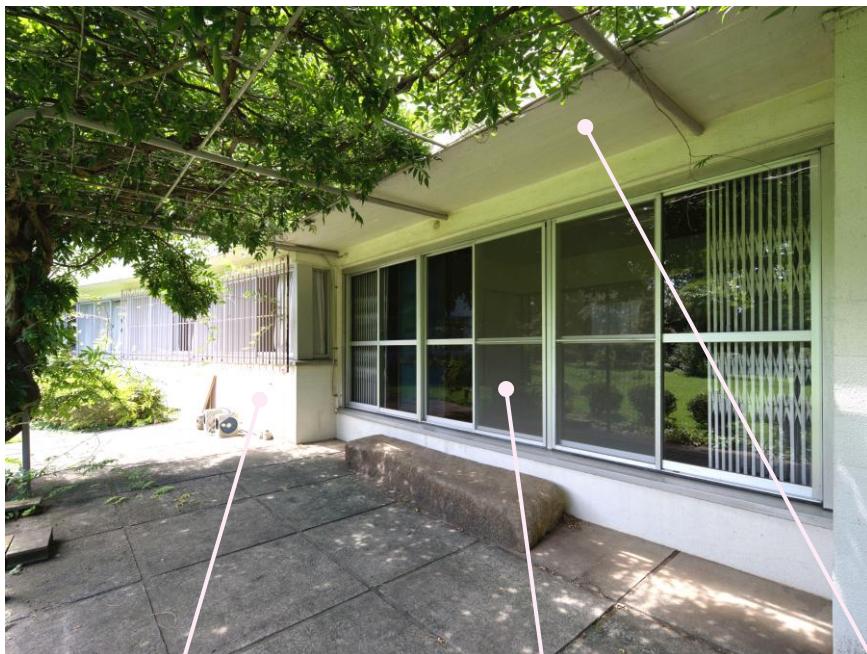
外観【保存部分】 ④南面 日本間1前

外壁 :

躯体 : 基準 1

仕上 : 基準 3

外部建具 : 基準 4

1階庇 :

復原後 : 基準 2

(コンクリート打ち放し)

(回転式スチールサッシ)

(黄色系統の塗装)

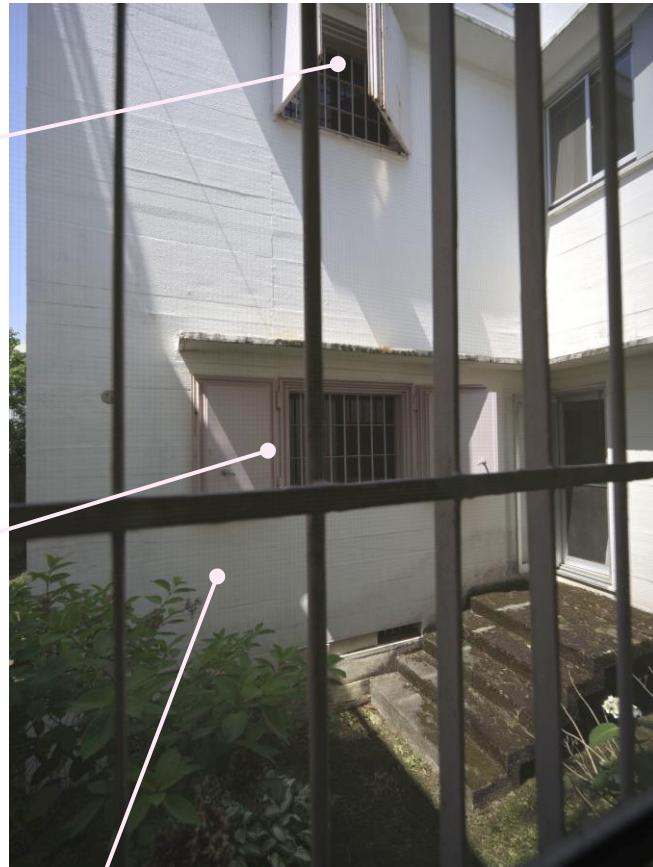
外観【保存部分】 ⑤南面 蔵前

外部建具：
本体：基準1
仕上：基準3

外壁：
躯体：基準1
仕上：基準3

復原後：基準2

復原後：基準2
(コンクリート打ち放し)

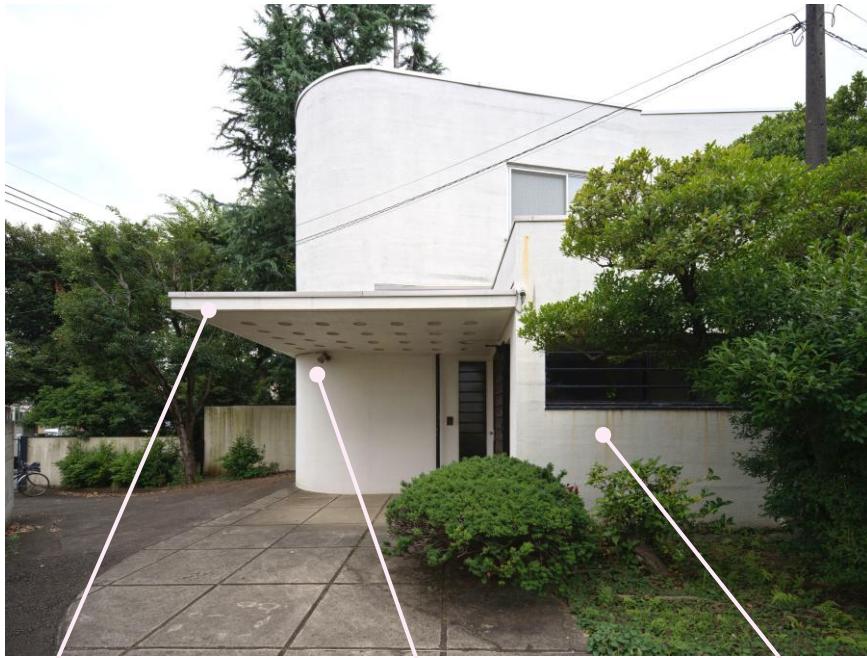
外観【保存部分】 ⑥北面 表玄関・中庭1前

庇 :
躯体 : 基準 1 仕上 : 基準 3
復原後 : 基準 2
(コンクリート打ち放し)

庇はめ込みガラス :
ガラス : 基準 1 塗装 : 基準 3
復原後 : 基準 1

外壁 :
躯体 : 基準 1
仕上 : 基準 3

復原後 : 基準 2
(コンクリート打ち放し)

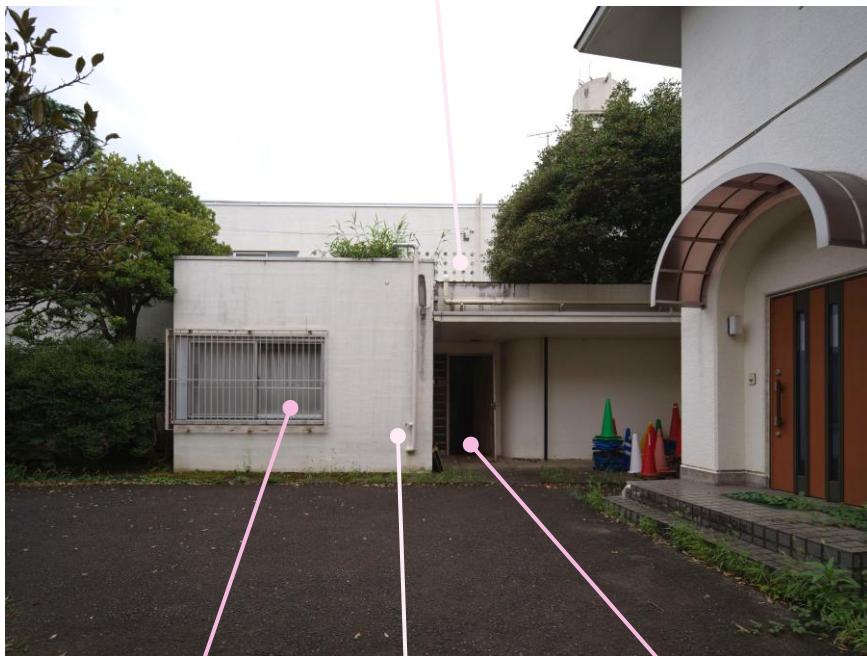
外観【保存部分】 ⑦北面 内玄関前

**書斎棚外側はめ
込みガラス：
基準 1**

外部建具：
本体：基準 1
塗装：基準 4

外壁：
躯体：基準 1
仕上：基準 3

**外部建具（内玄
関扉）：基準 1**

**復原後：基準 2
(コンクリート打ち放し)**

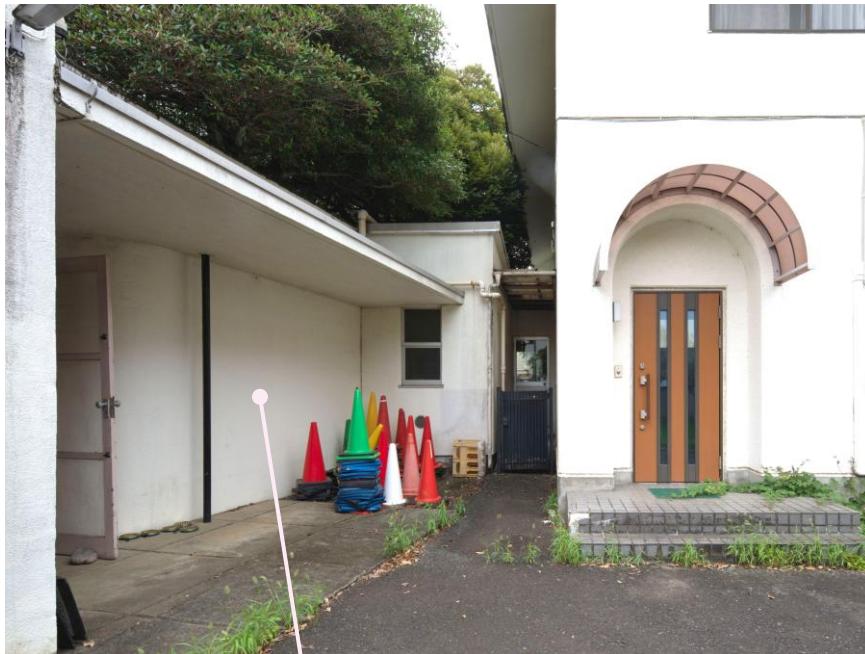
外観【保存部分】 ⑦北面 内玄関前より西を見る

外壁 :

躯体 : 基準 1

仕上 : 基準 3

復原後 : 基準 2
(コンクリート打ち放し)
